## UNTERSUCHUNGSBERICHT

**U - 0 5 0 3 . 0 6**

Objekt: Talsperrenstraße 61  
42369 Wuppertal

Inhalt: Stichpunktartiger Untersuchung von biotischen Holzzerstörungen an tragenden Holzbauteilen im Erdgeschoss des Gebäudes;  
Stichpunktartige Untersuchung von biotischem Befall im Keller- und Erdgeschoss des Gebäudes  
Erstellung einer Grobkostenschätzung für die erforderlichen Sanierungsarbeiten von holzzerstörenden Pilzen und Insekten;  
Erstellung einer Grobkostenschätzung für die äußere Instandsetzung des Gebäudes

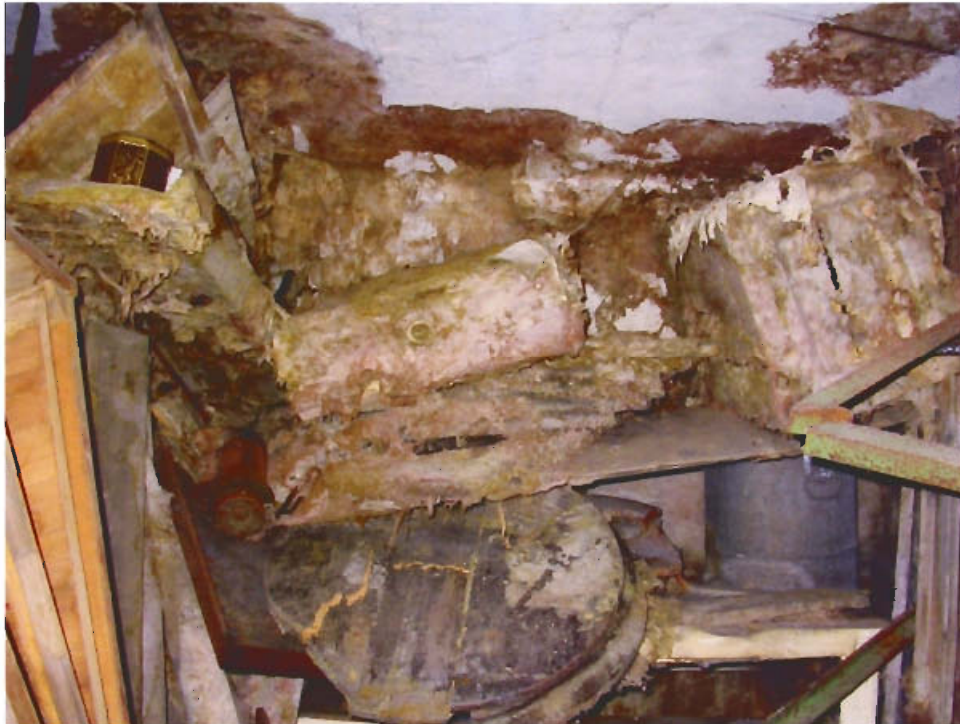
Im Kellergeschoss war ein erheblicher biotischer Befall durch den Echten Hausschwamm (*Serpula lacrymans*) erkennbar. Der Kellerraum wurde als Abstellraum diverser zellulosehaltiger Materialien genutzt. Der Raum war derart mit alten Haushaltsgeräten, alten Möbeln und weiteren Gegenständen zugestellt, dass dieser nur in sehr kleinen Bereichen als zugänglich bezeichnet werden konnte.

Die zellulosehaltigen Gegenstände wie z.B. Möbel waren in den zugestellten Kellerbereichen großflächig mit Oberflächenmyzel vom Echten Hausschwamm überwachsen. Diese Bereiche wurden nicht näher untersucht; Myzeldurchwachungen wurden aufgrund des Schadensumfanges im Mauerwerk vorausgesetzt.

**Bild 3: Mit Myzel vom Echten Hausschwamm (*Serpula lacrymans*) überwachsene Gegenstände, die in den Kellerräumen gelagert wurden**

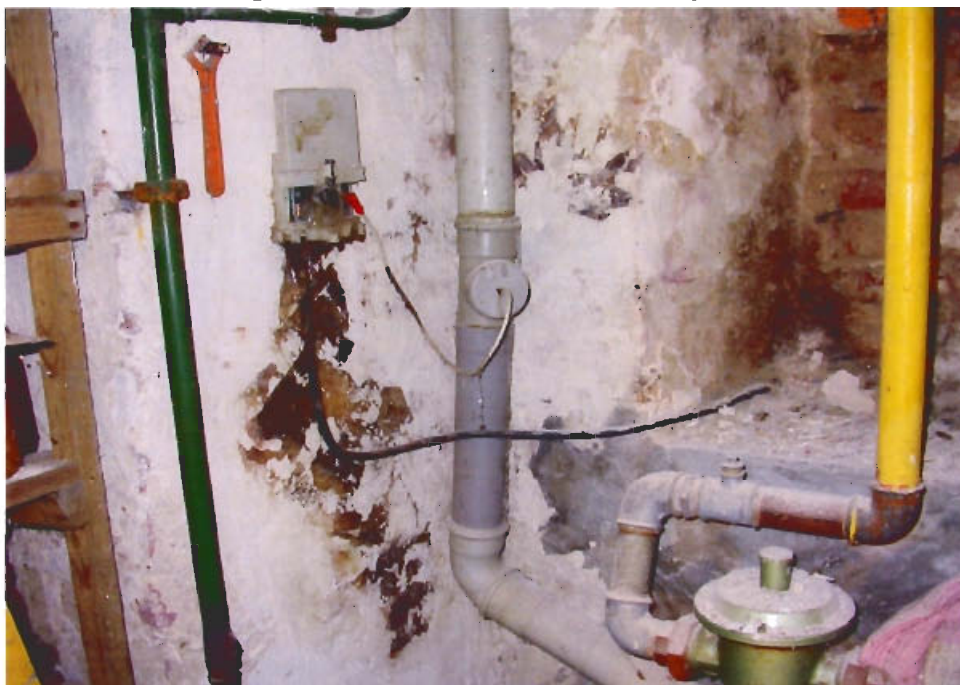
Der nicht zugängliche und mit Oberflächenmyzel vom Echten Hausschwamm überwachsene Bereich befindet sich im südwestseitigen Kellerbereich. Weitere Myzeldurchwachungen konnten, auch durch Bauteilfreilegungen, an der nordwestlichen Kelleraußenwand festgestellt werden. Hier kann aufgrund der Sicherheitsbereiche

(s. Seite 9) von einem Befall mit dem Echten Hausschwamm auf der ganzen straßenseitigen Traufseite ausgegangen werden. Die festgestellten Myzeldurchwachungen und Oberflächenmyzelbildungen auf den Außenwänden haben sich teilweise raumhoch ausgebildet.

**Bild 4: Myzelüberwachungen vom Echten Hausschwamm im straßenseitigen Hausanschlussraum im Kellergeschoss**

Das Kellermauerwerk war straßenseitig stark durchfeuchtet. Ursächlich für die Durchfeuchtung ist eine nicht funktionierende bzw. nicht vorhandene vertikale Abdichtung.

Aufgrund des Mischmauerwerks im Keller ist vor einer Bekämpfung das Mauerwerk zu überprüfen. Bei ggf. vorhandenen größeren Hohlräumen sind diese vorher zu schließen. Teilweise ist das Mauerwerk stark durchfeuchtet, vor Beginn einer Instandsetzung sollte das Mauerwerk abgedichtet werden, so dass das Bekämpfungsmittel eingebracht und nicht durch zu einem späteren Zeitpunkt eindringender Feuchtigkeit wieder aus dem Mauerwerk ausgewaschen wird.

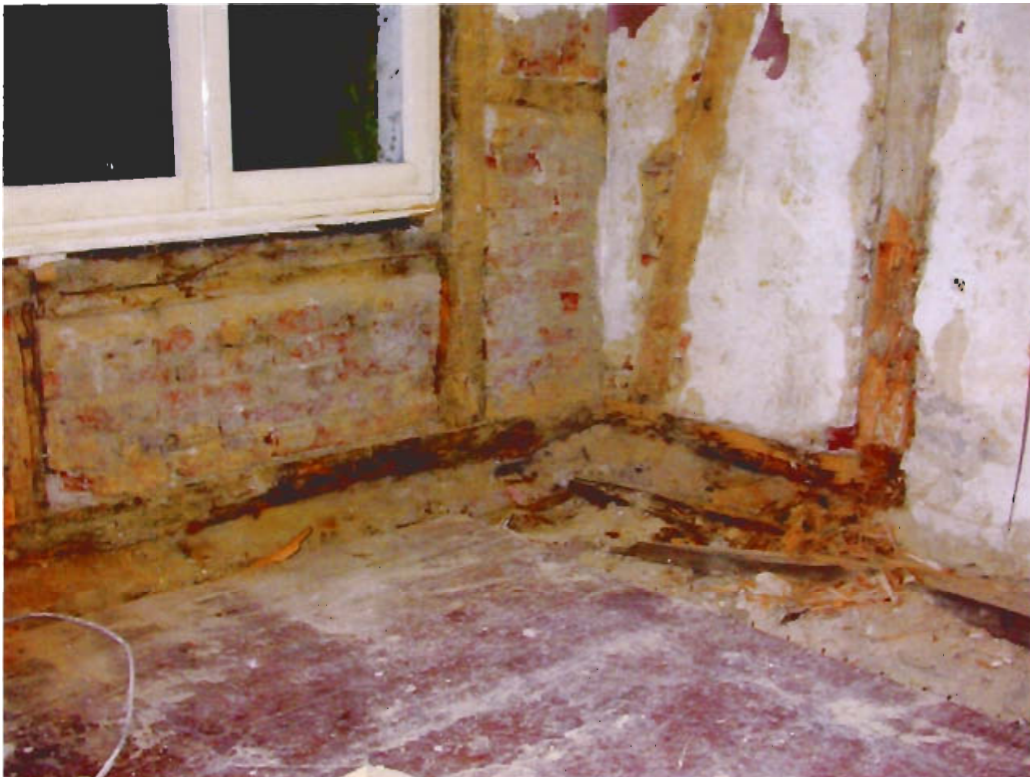
An den Holzbauteilen konnten umfangreiche Holzerstörungen durch holzerstörende Pilze und Insekten festgestellt werden. Bei den festgestellten Holzschädlingen handelt es sich um Ausgebreiteten Hausporling (*Donkioporia expansa*) und um nicht klassifizierbare Braunfäule. Nicht klassifizierbar, da bei den stichprobenartigen Freilegungen kein Myzel eines Braunfäuleerregers festgestellt werden konnte.

Die Schäden durch Insektenfraß wurden durch den Gemeinen Nagekäfer und den Bunten Nagekäfer verursacht. Der Bunte Nagekäfer benötigt pilzvorgeschädigtes Holz als Nahrungsgrundlage.

Eine beim Ortstermin durchgeführte Holzfeuchtemessung ergab keine erhöhten Holzfeuchtwerte an der Wandinnenseite; hier wurde eine Holzfeuchtigkeit von ca. 13 Gewichtsprozent ermittelt.

**Bild 5: Bauteilfreilegungen im Bereich der südlichen Gebäudeaußenecke des Gebäudes. Die Fußschwelle der Konstruktion und die Stiele wurden freigelegt**

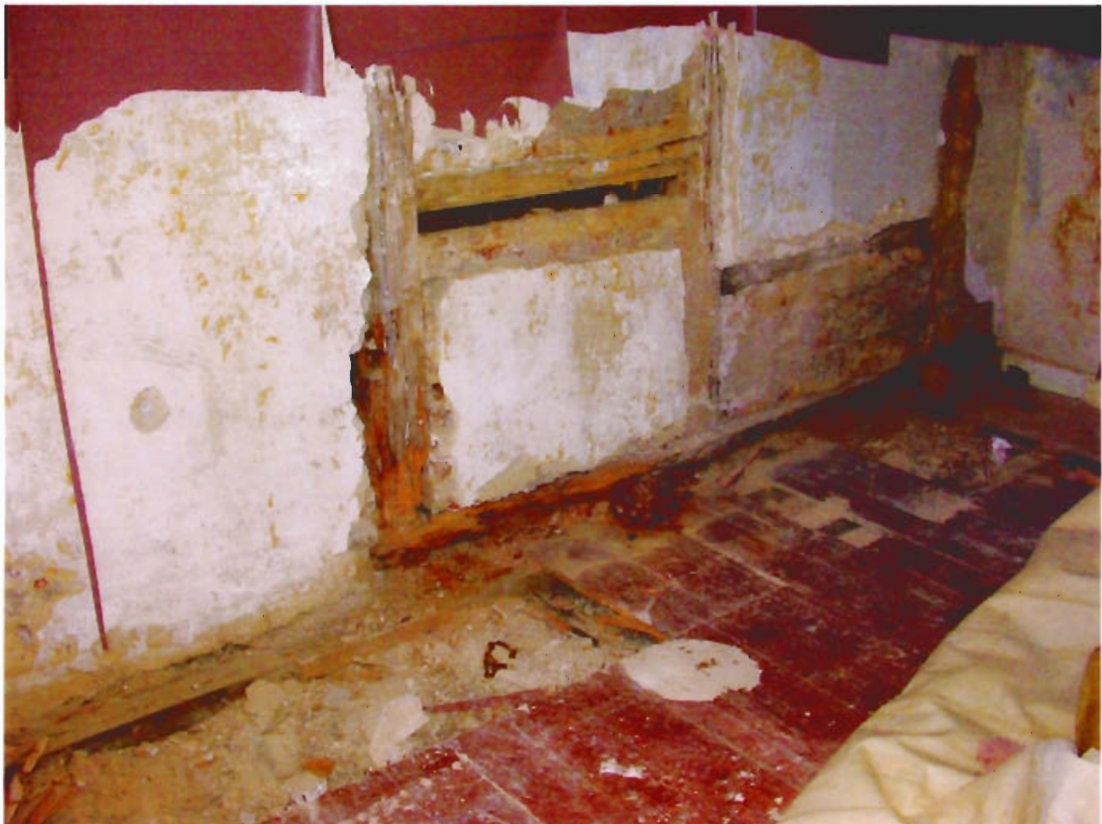
Die festgestellten Holzerstörungen setzen sich an der südwestlichen Giebelseite fort. Hier waren ebenfalls erhebliche Holzerstörungen an den tragenden Fachwerkstielen und an der Fußschwelle erkennbar. Die Schadensverursacher waren mit denen der gartenseitigen Traufseite identisch.

Die Holzbauteile im Schwellenbereich waren teilweise vollständig zerstört. Am Fußboden konnten zu einem früheren Zeitpunkt durchgeführte Reparaturarbeiten festgestellt werden. An den Randbereichen wiesen die Fußbodenkonstruktionshölzer noch Schäden durch Insektenfraß auf.

**Bild 6: Bauteilfreilegungen an der westlichen Giebelseite des Gebäudes**

Abriss und Erneuerung des biotisch befallenen und  
geschädigten Fachwerkhholzes im Erdgeschoss  
und Ausbau der Fachwerksschwelle.  
Dieses wurde ebenfalls für den nicht zugänglichen  
westlichen Gebäudebereich mit einbezogen.  
ca. 250 Facharbeiterstunden zuzügl. Material  
Nicht enthalten sind ggf. vorhandene Bauteil- und  
Holzerstörungen die noch nicht festgestellt  
werden konnten

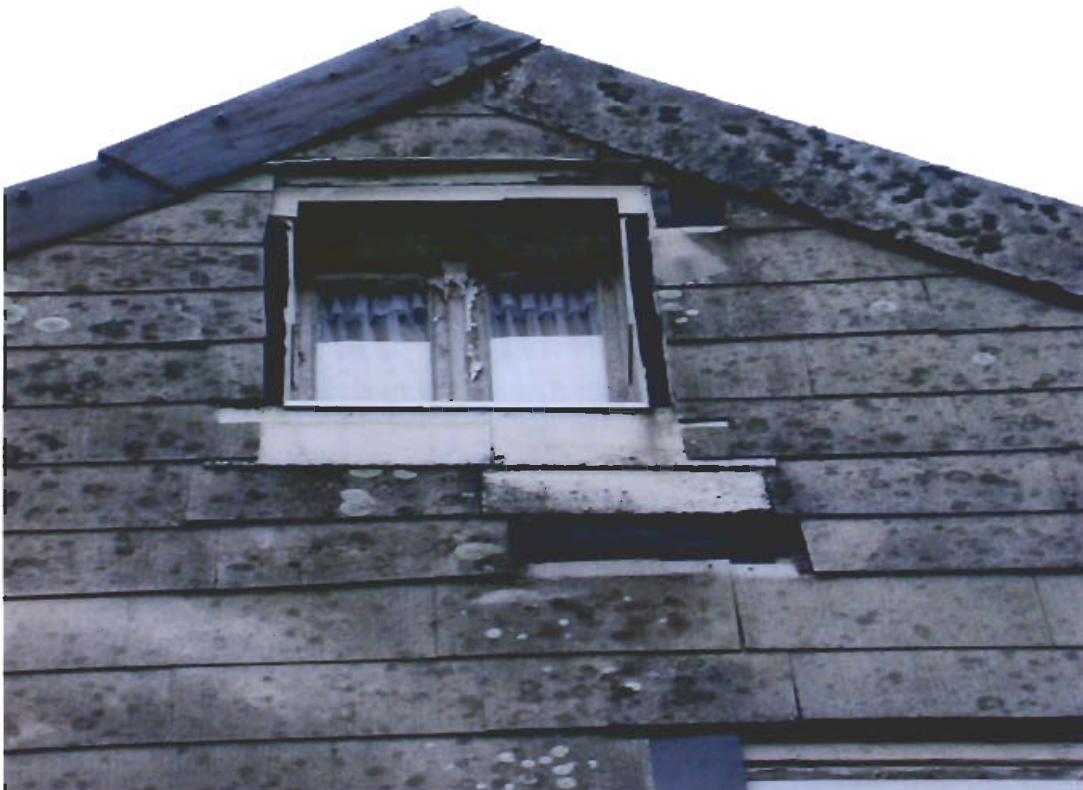
Das Dachgeschoss war teilweise noch bewohnt. Lediglich der südwestlich gelegene giebelseitige Raum war begehbar. An den innenliegenden Holzbauteilen dieses Raumes konnten keine Hinweise auf einen biotischen Befall festgestellt werden; eine Inaugenscheinnahme der Fensteranschlüsse ließ jedoch nicht funktionierende Fenster- und Fassadenanschlüsse erkennen. Hier dringt, da es sich hierbei um die schlagregenbelastete südwestliche Giebelseite handelt, dauerhaft Feuchtigkeit in die Fassade ein. Nichttragende, sichtbare, Holzbauteile waren durch die dauerhafte Feuchteinwirkung bereits erheblich geschädigt. Freileigungsarbeiten erfolgten hier vorerst nicht.

**Bild 7: Zustand der westlichen Fassadenbekleidung. Die Bauteilanschlüsse sind offen. Die Anschlüsse und Flächen teilweise nicht mehr regensicher**

Die Fassade des Gebäudes aus Schiefer und Faserzementplatten erfüllt in Anschlussbereichen von Fensteröffnungen und auch teilweise auf ungestörten Wandoberflächen ihre Funktion nicht mehr. Die Fassadenerneuerung ist aufgrund des eingeschränkten Witterungsschutzes (Schlagregenschutz) hier dringend zu empfehlen und wird mit in die Kostenschätzung mit einbezogen. Angedacht wird hier eine Erneuerung der Schieferbekleidung auf einer Holzunterkonstruktion. Die Schieferdeckung ist mit der Unteren Denkmalbehörde abzustimmen. Bei dieser Kostenschätzung wurde eine altdeutsche Deckung bis zu einer Bogendeckung mit in die Kostenschätzung einbezogen.  
Ca. 350 m<sup>2</sup>
