# Prüfbericht 2007 S1

nach DIN 1076

Bauwerksname **Gaswerkbrücke**  
Teilbauwerksname **Fußgängerbrücke**  
Kreis  
Ort **Wuppertal Elberfeld**  
Bauwerksrichtung

Bauwerksart **Brücke mit balkenartigem oder plattenartigem Tragwerk**  
Baujahr **1882**

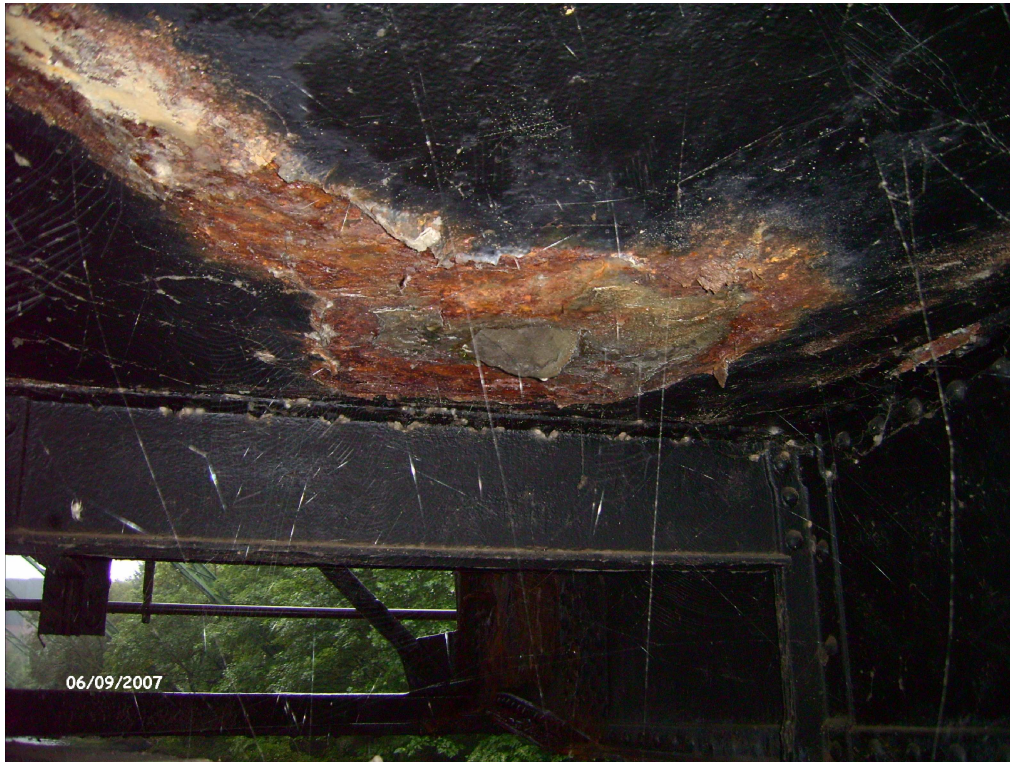
### (6) DURCHGEROSTETE BUCKELBLECHE BRÜCKENUNTERSEITE

[6] Platte der Balkenbrücke, Buckelblech, an allen Bauteilen, durchgerostet / Lochfraß, Mitte längs am Bauwerk, Die Buckelbleche im Gehwegbereich sind alle großflächig durchgerostet. Der Gehwegbelag aus Kopfsteinpflaster ist lose und fällt nach unten durch., Bild:

(6) DURCHGEROSTETE BUCKELBLECHE  
BRÜCKENUNTERSEITE

S=4, V=4, D=4

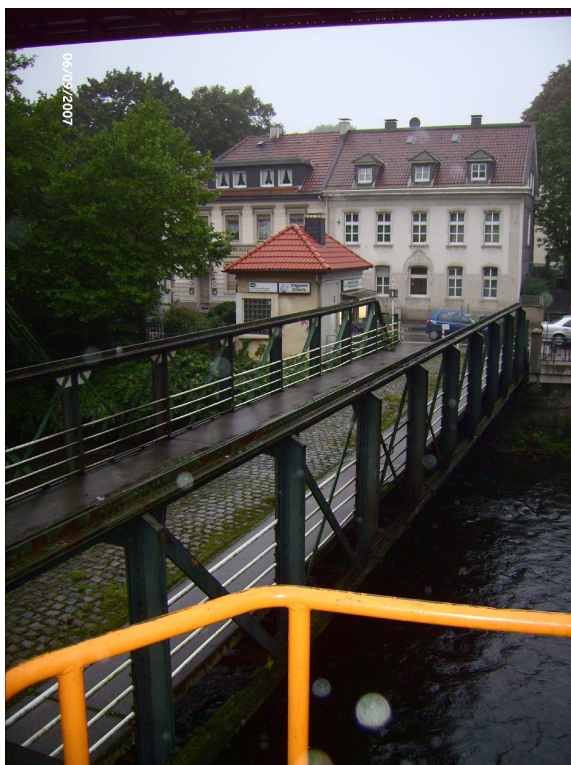
### (4) SCHADHAFTER KORROSIONSSCHUTZ

[4] Hauptträger des Fachwerks, Korrosionsschutzbeschichtung auf Metall, gesamtes Bauteil, abwitternde Beschichtung, Untergrund rostig, ober-, unterstrom., Bild: (4) SCHADHAFTER KORROSIONSSCHUTZ

S=1, V=1, D=3

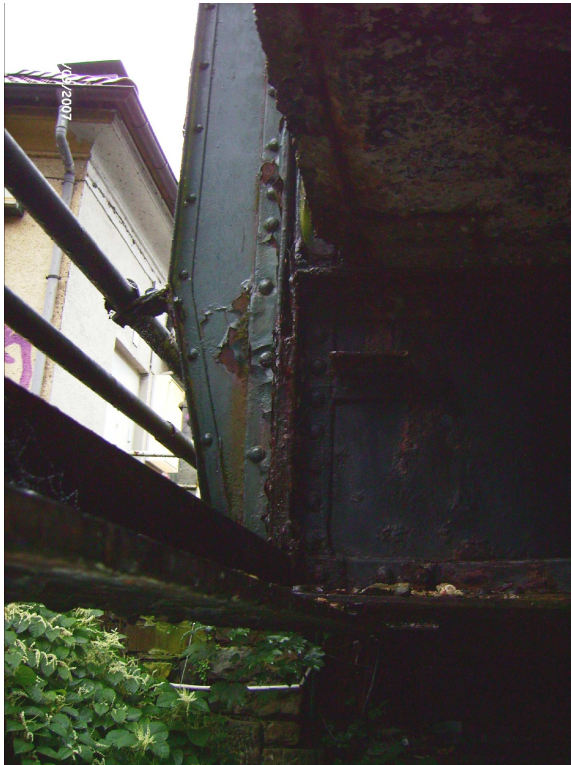
### (14) ROSTBILDUNG ZWISCHEN ANSCHLUß HAUPTTRÄGER-QUERTRÄGER

[14] Hauptträger des Fachwerks, Vertikalstreben des Fachwerks, teilweise, verrostet mit Blattrostbildung, Der genietete Anschluß Hauptträger-Querträger ist durch die starke Rostbildung in der genietete Verbindung unter Spannung. Die Resttragfähigkeit der Verbindung ist geschwächt., Bild: (14) ROSTBILDUNG ZWISCHEN ANSCHLUß HAUPTTRÄGER-QUERTRÄGER

S=4, V=2, D=4

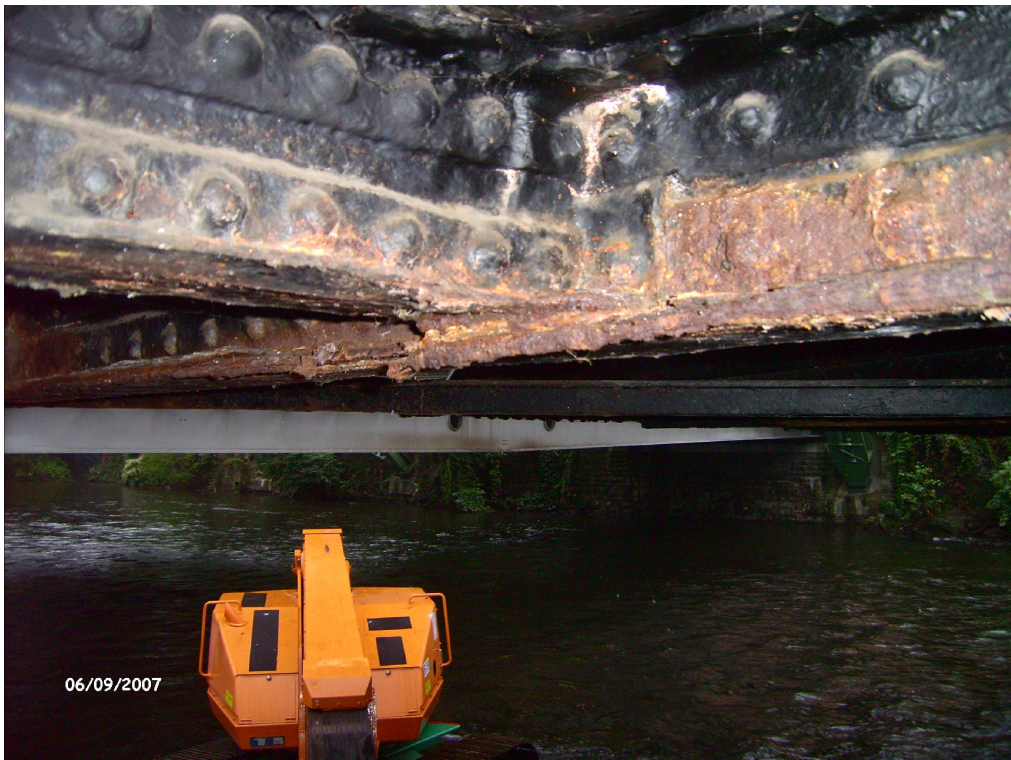
### (7) DURCHGEROSTETER UNTERGURT QUERTRÄGER

[7] Querträger des Fachwerks, Untergurt des Fachwerks, häufig, durchgerostet / Lochfraß, Mitte längs am Bauwerk., Bild: (7) DURCHGEROSTETER UNTERGURT QUERTRÄGER

S=3, V=2, D=3

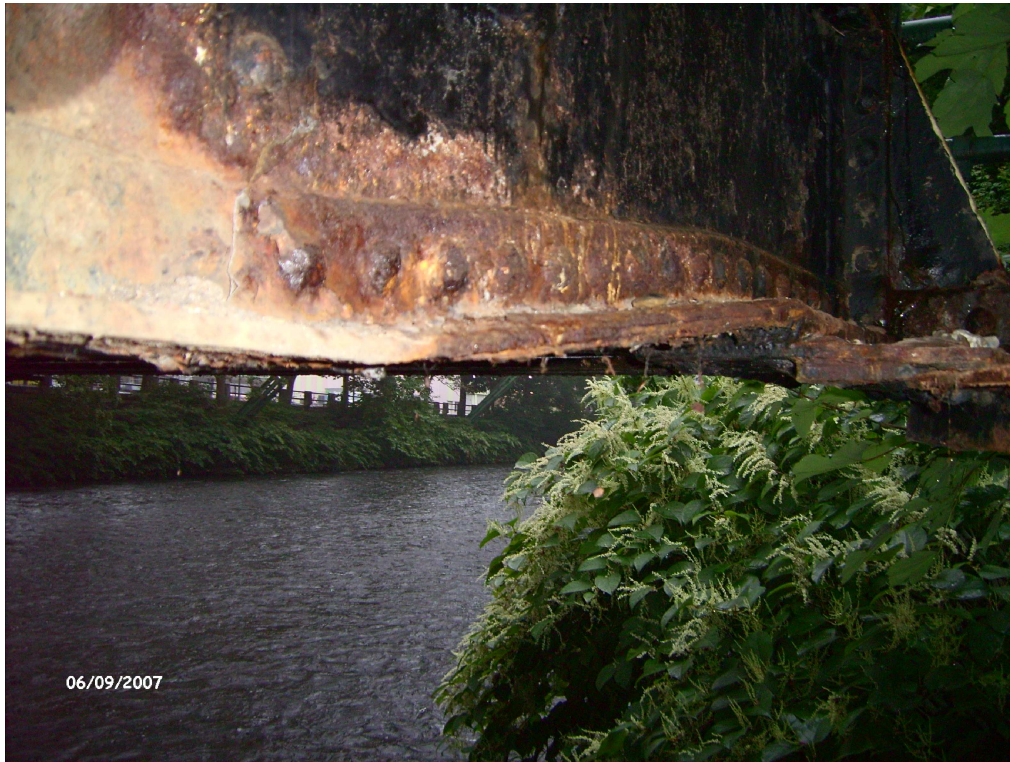
### (8) STARK VERROSTETE NIETKÖPFE AN DEN QUERTRÄGERN

[8] Querträger des Fachwerks, Untergurt des Fachwerks, bereichsweise, verrostet mit Querschnittsschwächung, Die Nietköpfe an den Untergurten der Querträger sind im Bereich Übergang Kappe Gehweg stark angerostet. Betroffen sind alle Querträger., Bild: (8) STARK VERROSTETE NIETKÖPFE AN DEN QUERTRÄGERN

S=3, V=2, D=4

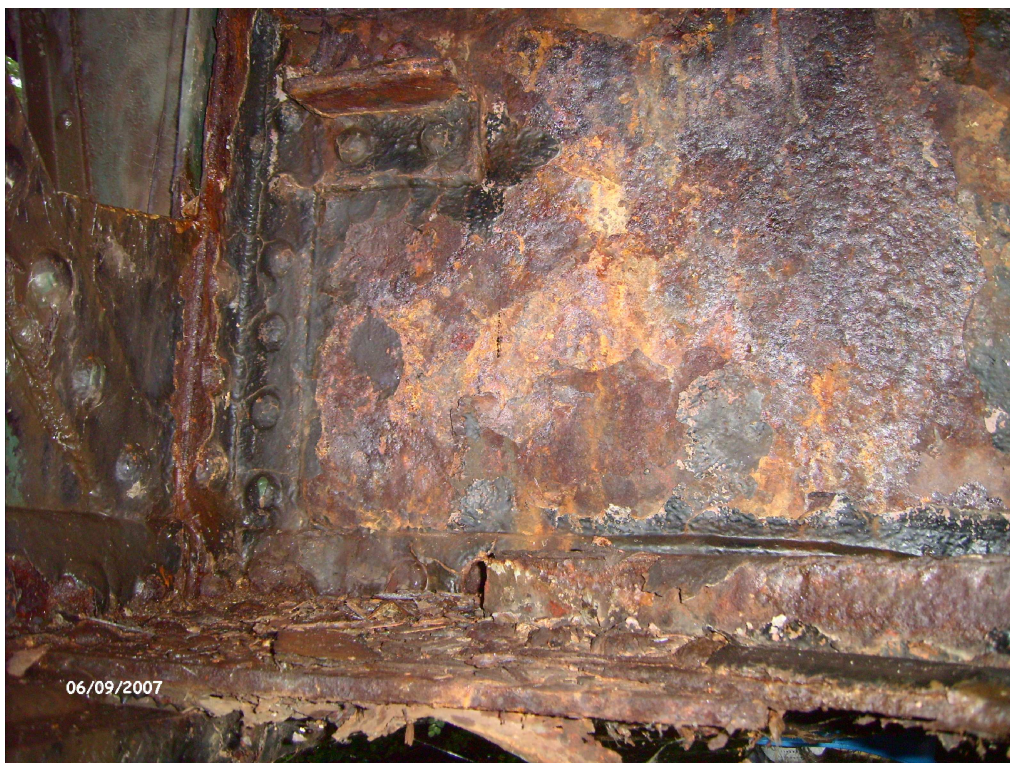
### (11) STARK ANGEROSTETER QUERTRÄGER IM ANSCHLUßBEREICH ZUM HAUPTTRÄGER

[11] Querträger des Fachwerks, Stahl / Metall, großflächig, verrostet mit Querschnittsschwächung, ober-, unterstrom, Im Bereich des Querträgeranschlusses zum Hauptträger ist die gesamte Querträgerkonstruktion stark angerostet. Dieses Schadensbild tritt insgesamt häufiger am Bauwerk auf., Bild: (11) STARK ANGEROSTETER QUERTRÄGER IM ANSCHLUßBEREICH ZUM HAUPTTRÄGER

S=4, V=2, D=4

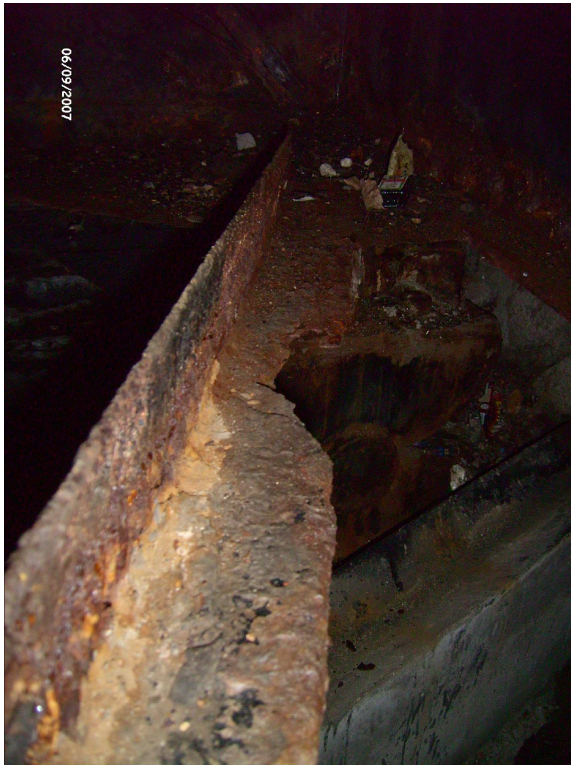
### (9) DURCHGEROSTETER AUSTEIFUNGSVERBAND

[9] Aussteifungsverband des Fachwerks, Winkel, zahlreich, durchgerostet / Lochfraß, Der Aussteifungsverband ist an den Knotenpunkten häufig durchgerostet., Bild: (9) DURCHGEROSTETER AUSTEIFUNGSVERBAND

S=4, V=1, D=4

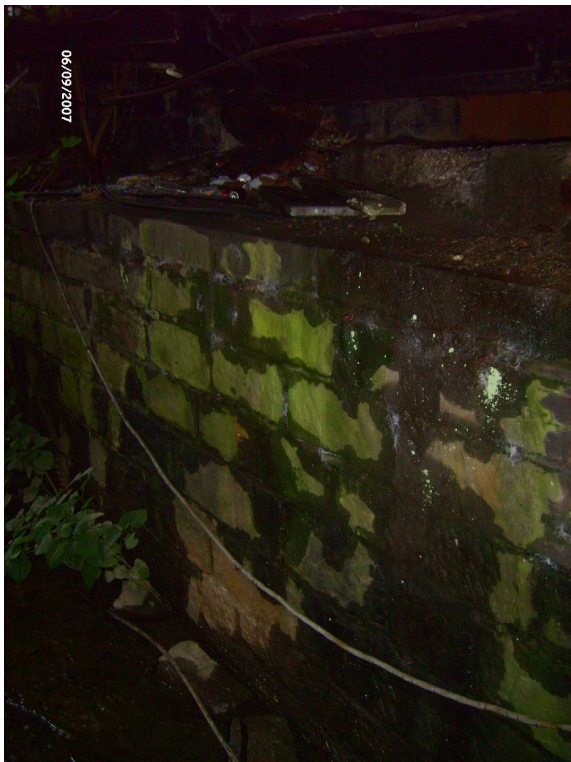
### (12) SCHADHAFTE MAUERWERKSFUGEN

[12] Wand Widerlager, Mauerwerksfugen, gesamtes Bauteil, schadhaft, beide Widerlager., Bild: (12) SCHADHAFT E MAUERWERKSFUGEN

S=1, V=0, D=2

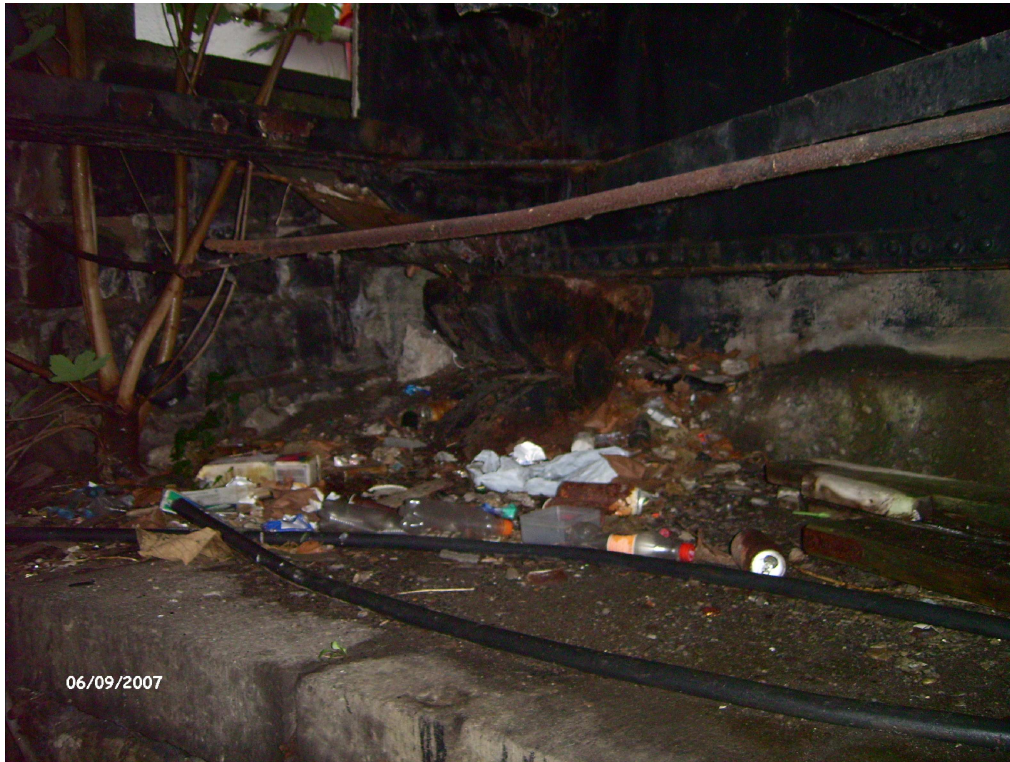
### (13) BAUSCHUTT UND KABELRESTE AUF DER AUFLAGERBANK

[13] Auflagerbank Widerlager, größtenteils, Schmutzablagerung, beide Widerlager., Bild: (13) BAUSCHUTT UND KABELRESTE AUF DER AUFLAGERBANK

S=0, V=0, D=1

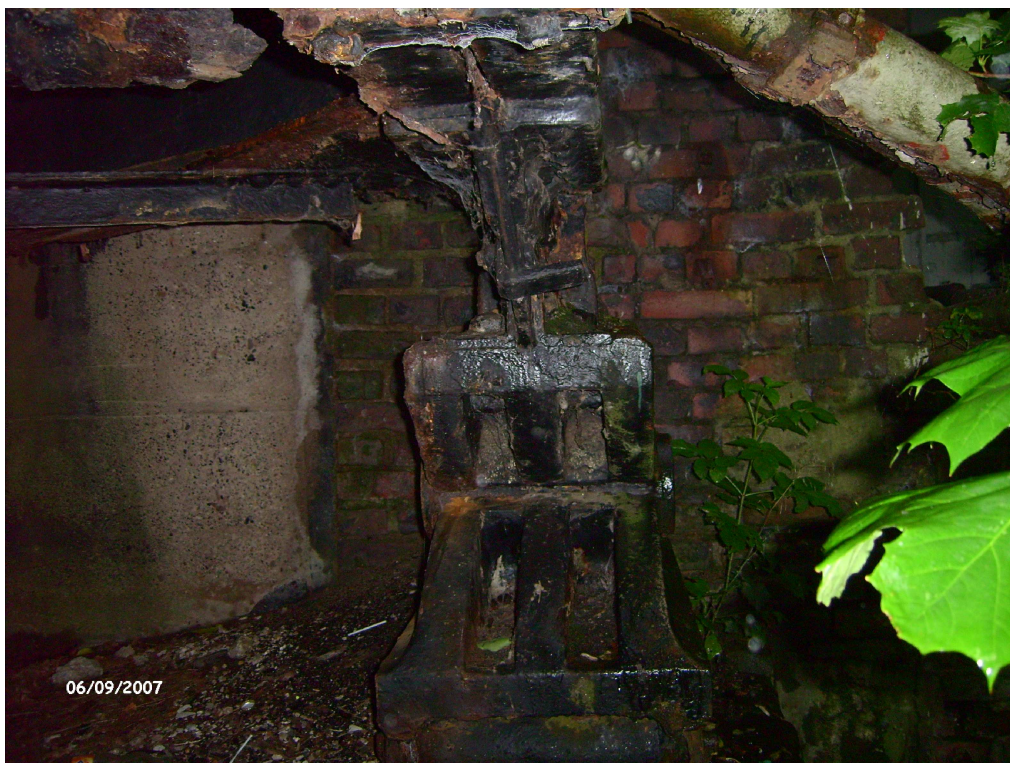
### (10) KORRODIERTE LAGER

[10] Linienkipplager aus Stahlguss, Baustahl, geschweißter Konstr. oder kombiniert, Stahl / Metall, an allen Bauteilen, abgeplatzte Beschichtung, Untergrund rostig, beide Widerlager, ober-, unterstrom., Bild: (10) KORRODIERTE LAGER

S=0, V=0, D=2

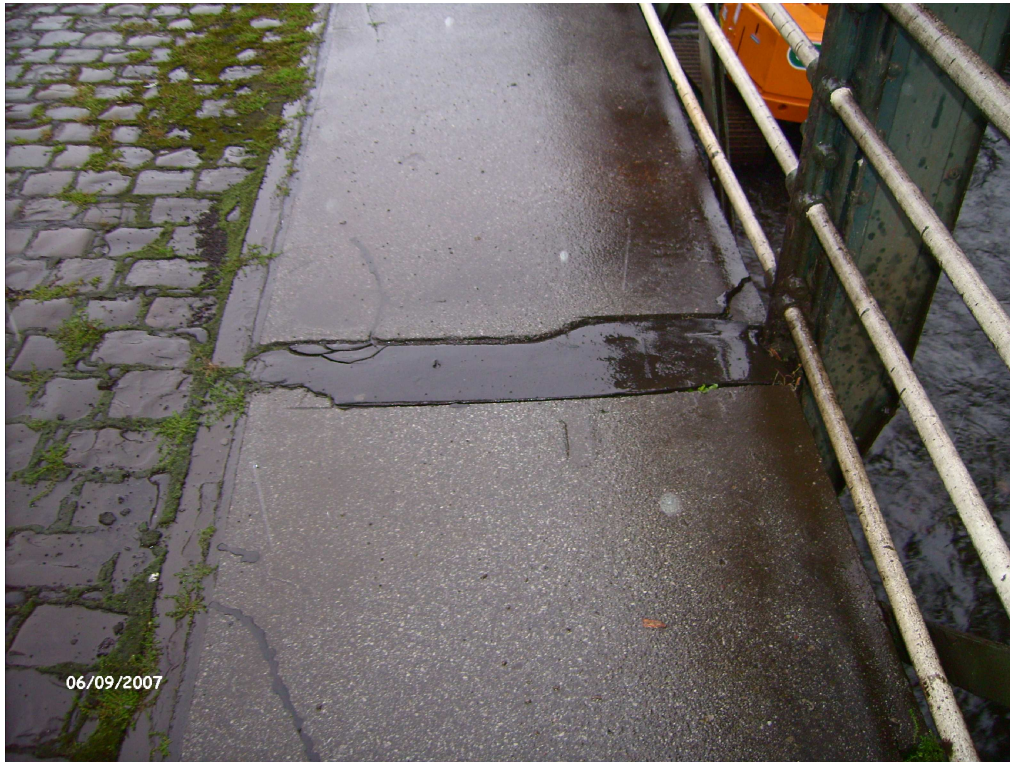
### (2) UNDICHTHE FUGEN ÜBER DEN QUERTRÄGERN

[2] Kappe, Fugen, größtenteils, schadhaft, ober-, unterstrom, Fugen über den Querträgern sind im Kappenbereich größtenteils gerissen und undicht., Bild: (2) UNDICHT E FUGEN ÜBER DEN QUERTRÄGERN

S=1, V=2, D=3

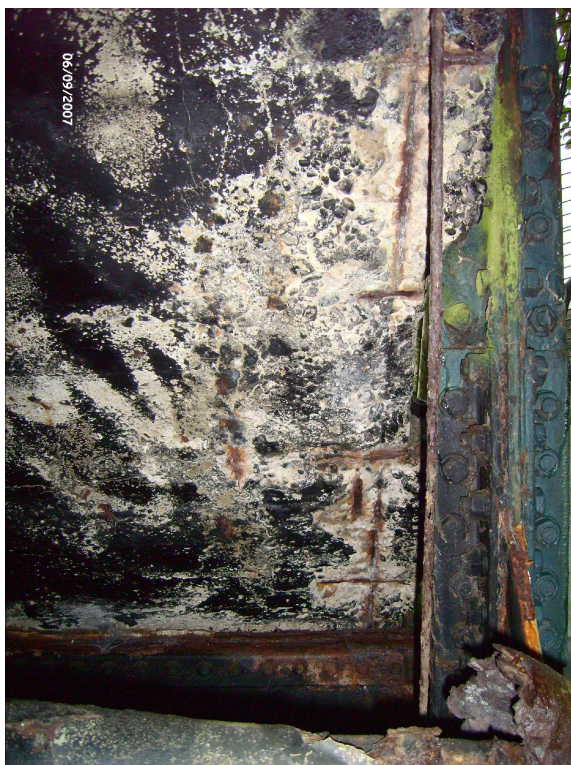
### (5) ABPLATZENDER BETON MIT FREILIEGENDER BEWEHRUNG KAPPENUNTERSEITE

[5] Kappe, Beton, gesamtes Bauteil, Abplatzung mit freiliegender Bewehrung, ober-, unterstrom., Bild: (5) ABPLATZENDER BETON MIT FREILIEGENDER BEWEHRUNG KAPPENUNTERSEITE

S=3, V=2, D=3

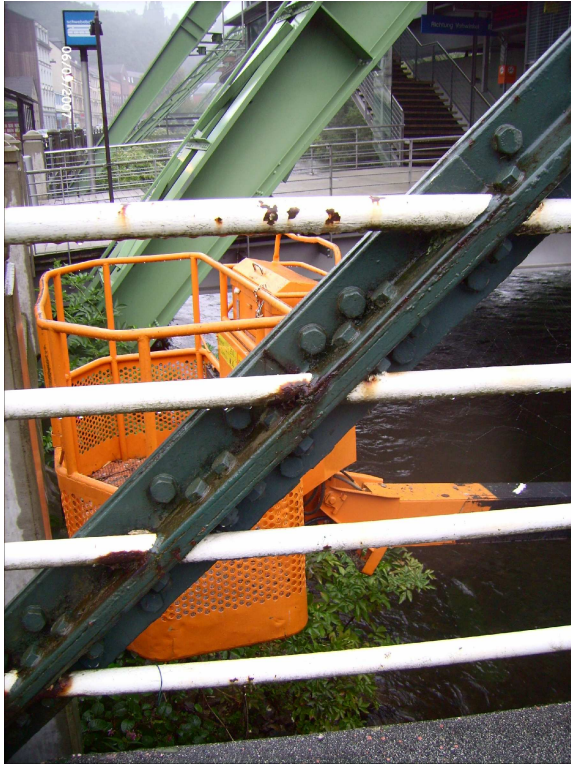
### (1) VERBINDUNG HOLMGELÄNDER-HAUPTTRÄGER ANGEROSTET

[1] Rohrgeländer ohne Seil, Schweißnaht, größtenteils, abgeplatzte Beschichtung, Untergrund rostig, ober-, unterstrom, Die Holme des Geländers sind an den Verbindungsstellen zu den Hauptträgern größtenteils stark angerostet., Bild: (1) VERBINDUNG HOLMGELÄNDER-HAUPTTRÄGER ANGEROSTET

S=2, V=2, D=2

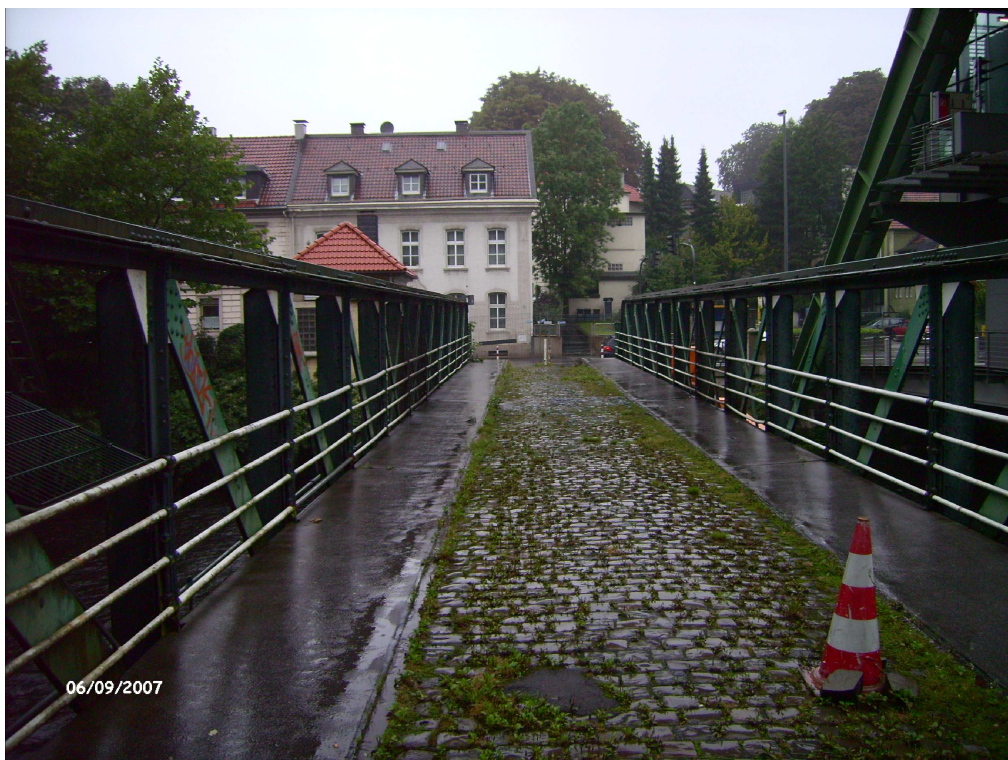
### (3) KOPFSTEINPFLASTERBELAG BEWACHSEN

[3] Fahrbahnbelag, Pflasterung, gesamtes Bauteil,  
bewachsen, Mitte längs am Bauwerk,, Bild: (3)  
KOPFSTEINPFLASTERBELAG BEWACHSEN  
S=1, V=1, D=3
