## GUTACHTEN

[19 / B / 1442.2]

**Naturwerksteinfassade**

**BV Döppersberg**

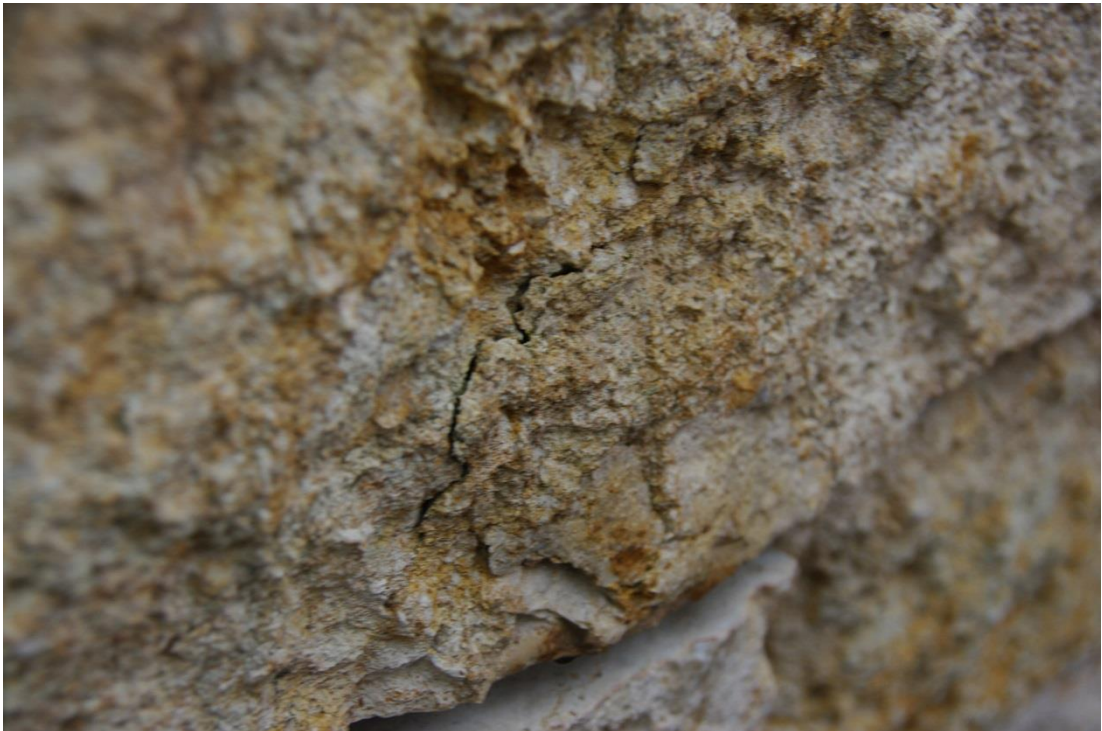
Foto 8: Ablösungserscheinungen resp. Ausbildung von Scherben an der Krustenoberfläche

Die beginnenden Ablösungserscheinungen resp. Ausbildung von Scherben an der Krustenoberfläche sind ganz klar auf das „Auskeilen“ der Stylolithen an der Krustenoberfläche zurückzuführen – vgl. hierzu insbesondere Foto 8, aber auch die Dokumentation durch die Fotos 15 bis 27, bei denen sich bereits ähnliche Situationen darstellen.

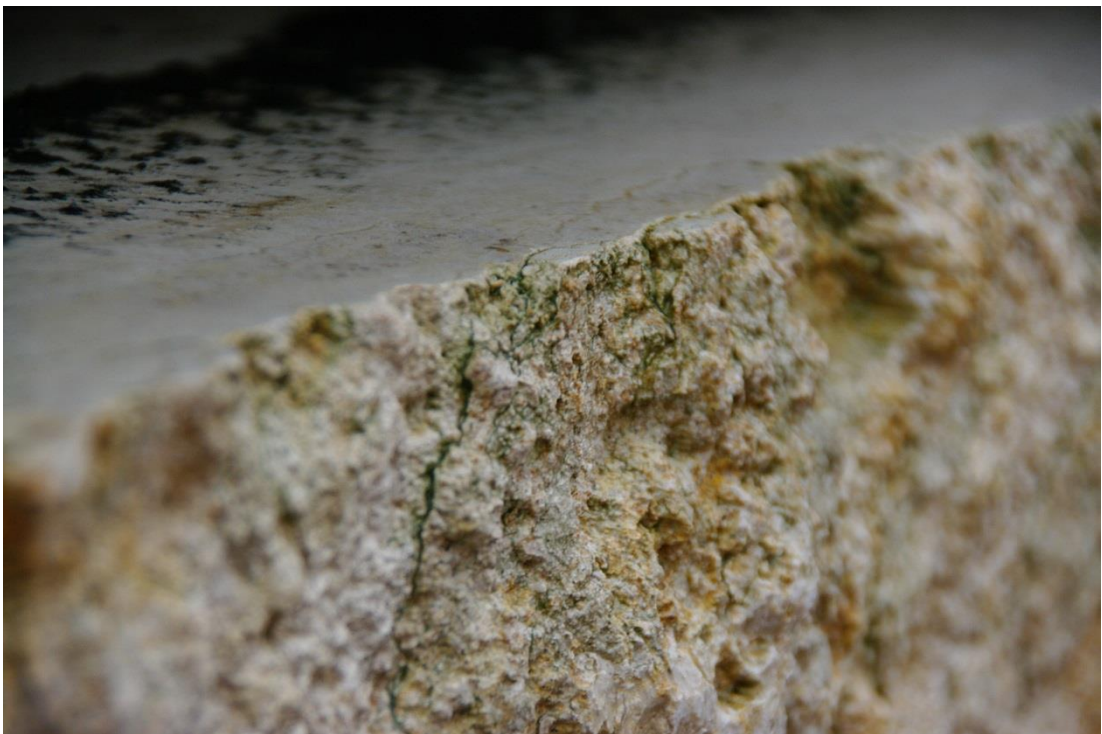
Foto 9: Ablösungserscheinungen resp. Ausbildung von Scherben an der Krustenoberfläche

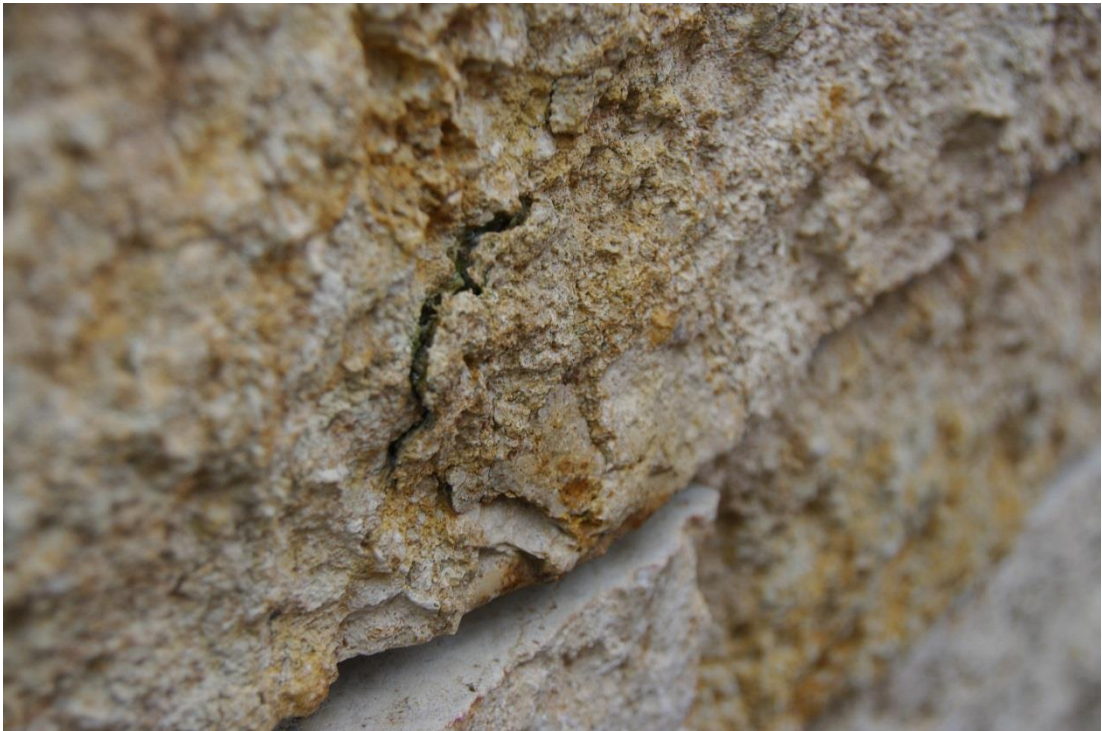
Foto 10: Ablösungserscheinungen resp. Ausbildung von Scherben an der Krustenoberfläche

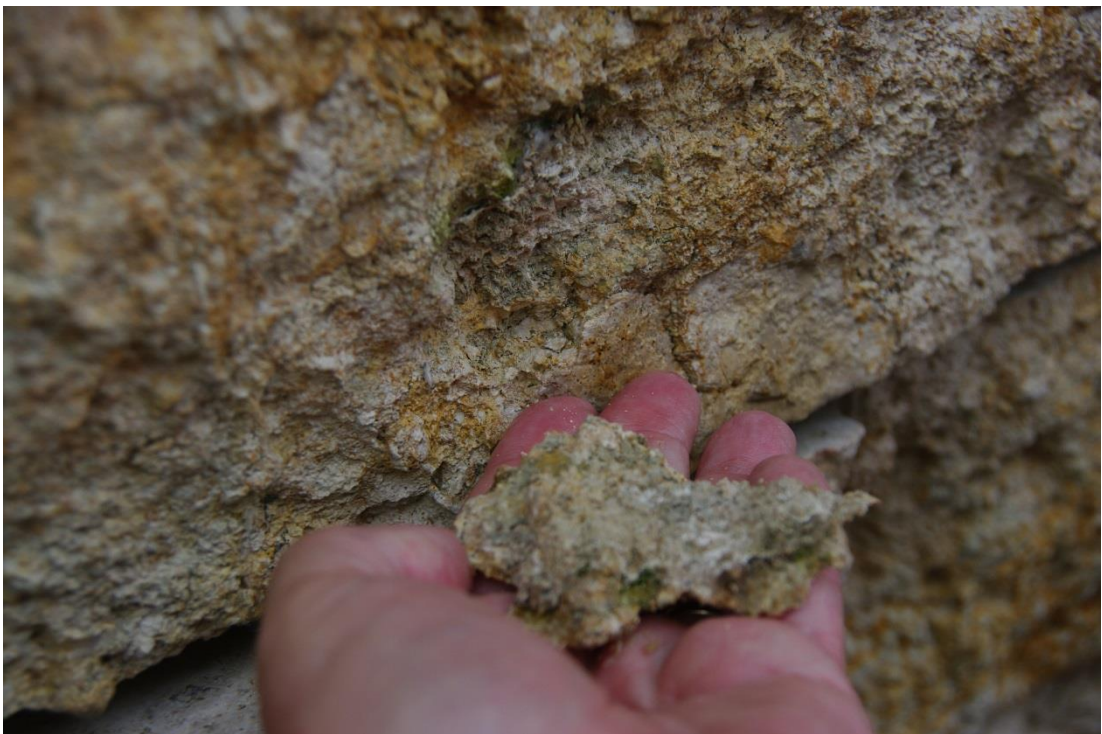
Foto 11: Ablösungserscheinungen resp. Ausbildung von Scherben an der Krustenoberfläche

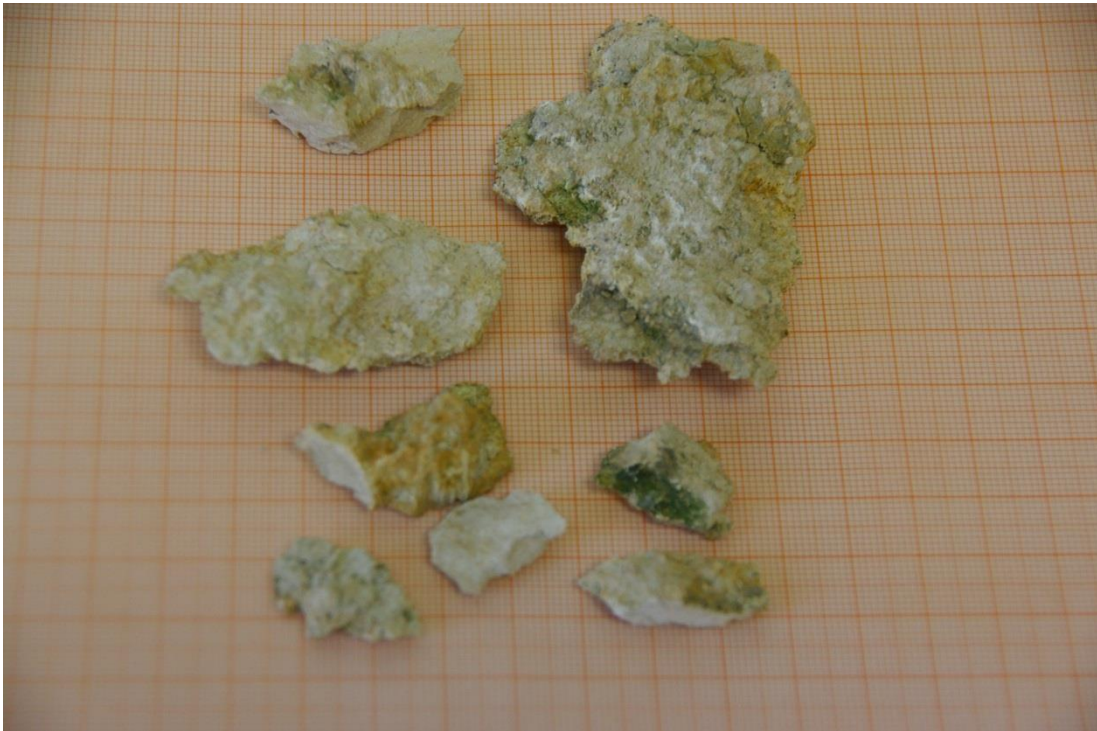
Foto 12: Abnahme eines Scherbenstücks genau an der in Foto 11 erkennbaren Stelle

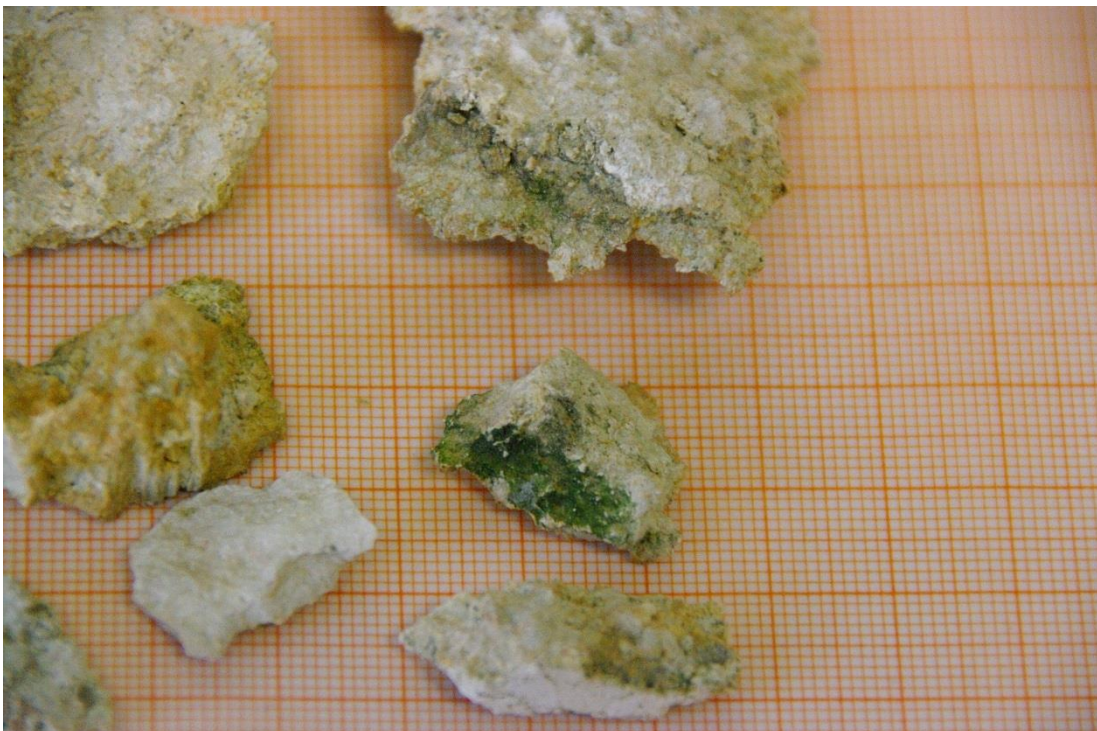
Foto 13: Beispiele für abgenommene Scherben; größtes Teilstück oben rechts: 7 cm lang, 5 cm breit, ca. 2 cm dick

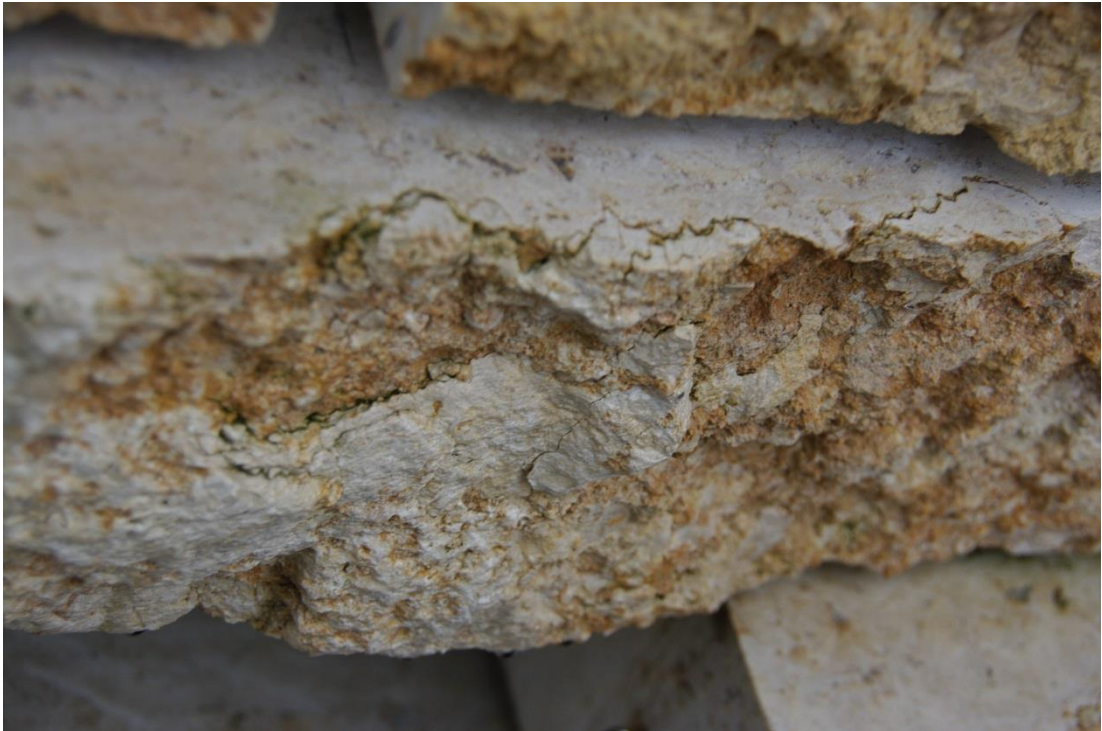
Foto 15: an der Krustenoberfläche „auskeilende“ Stylolithen

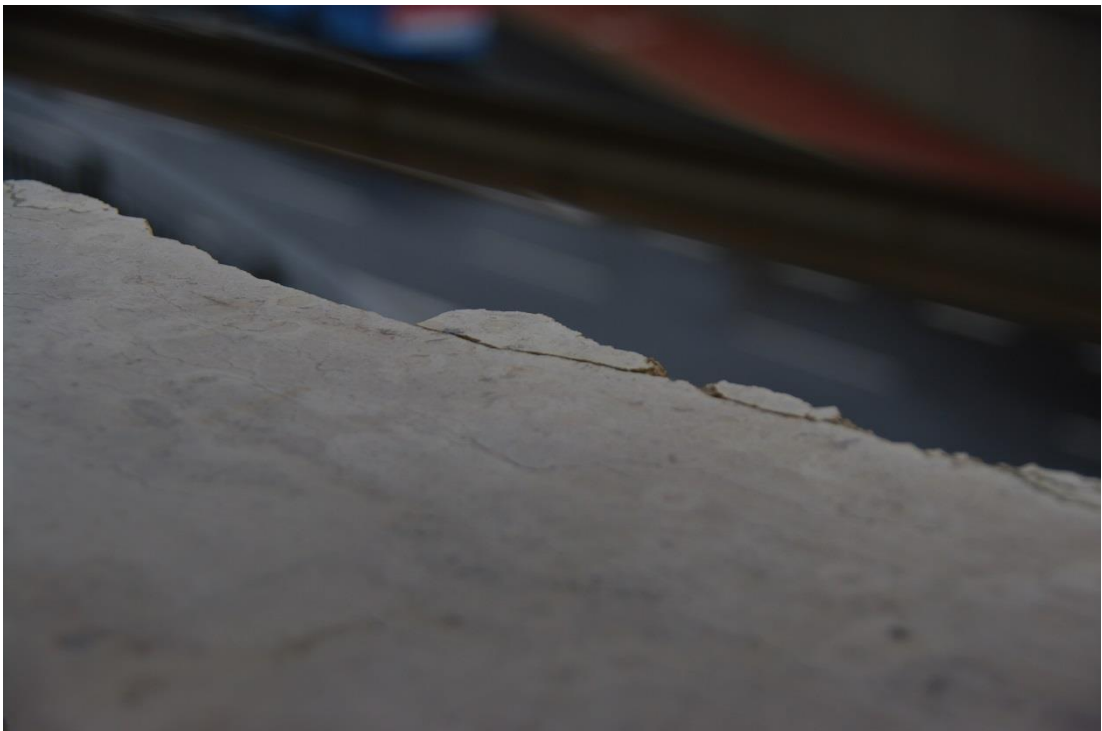
Foto 16: an der Krustenoberfläche „auskeilende“ Stylolithen

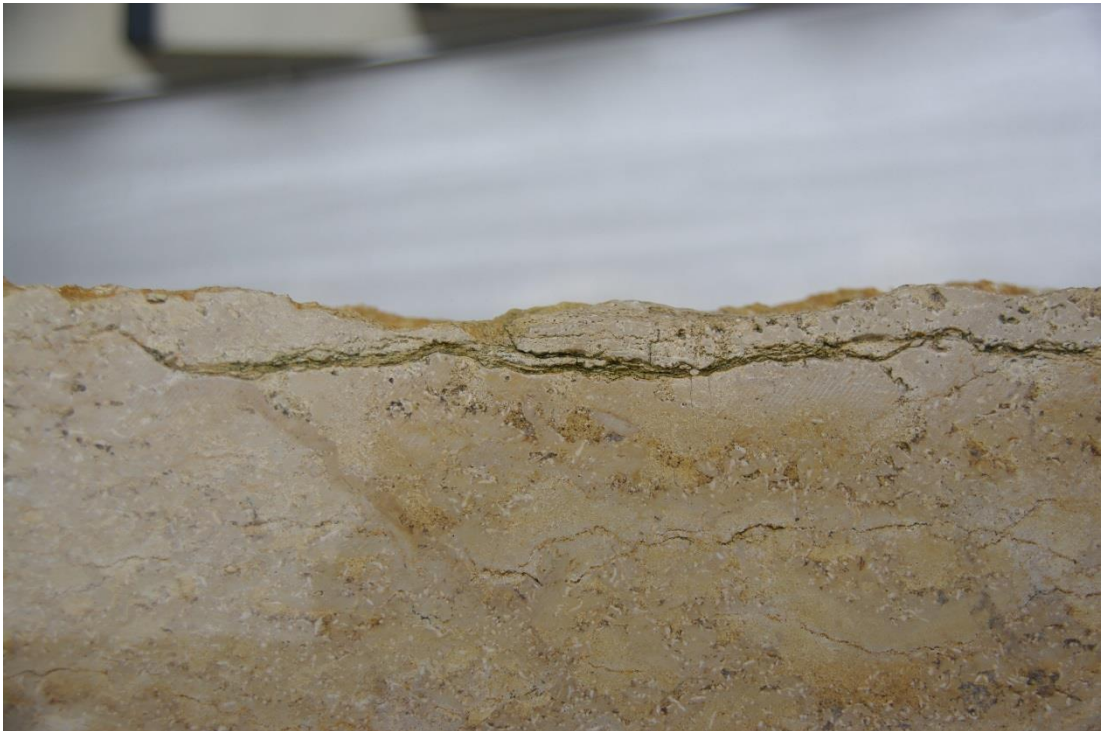
Foto 17: an der Krustenoberfläche „auskeilende“ Stylolithen; Scherbenbildung vorprogrammiert

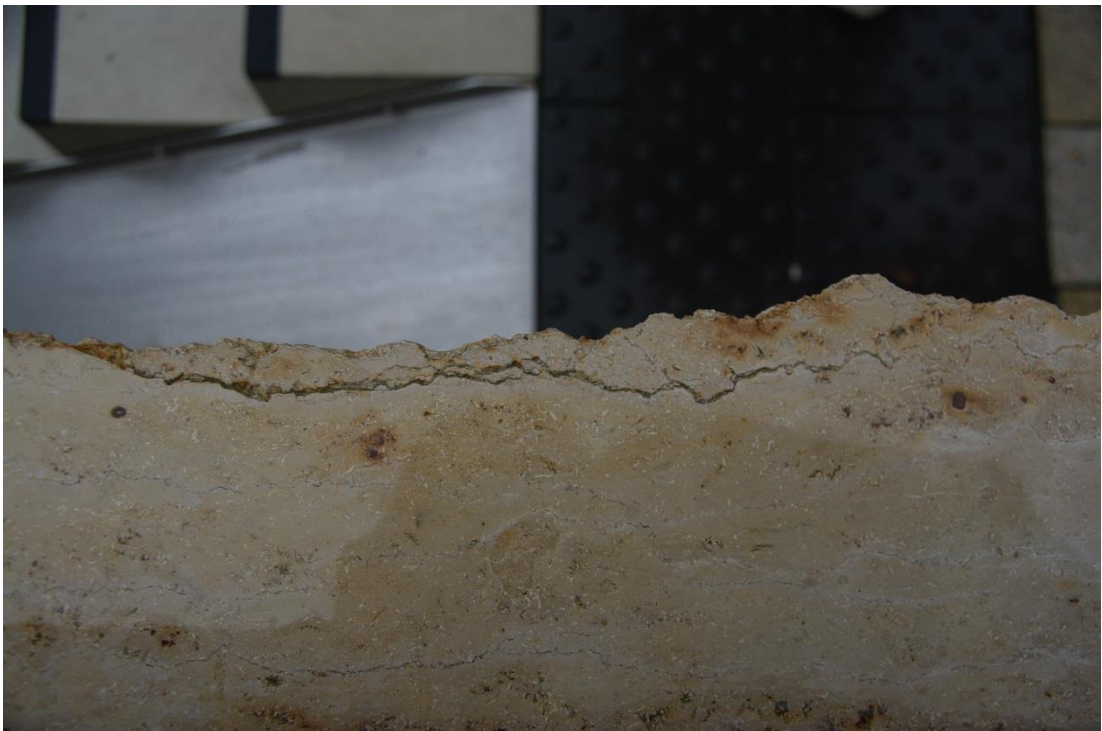
Foto 18: nahe der Krustenoberfläche verlaufende Stylolithen

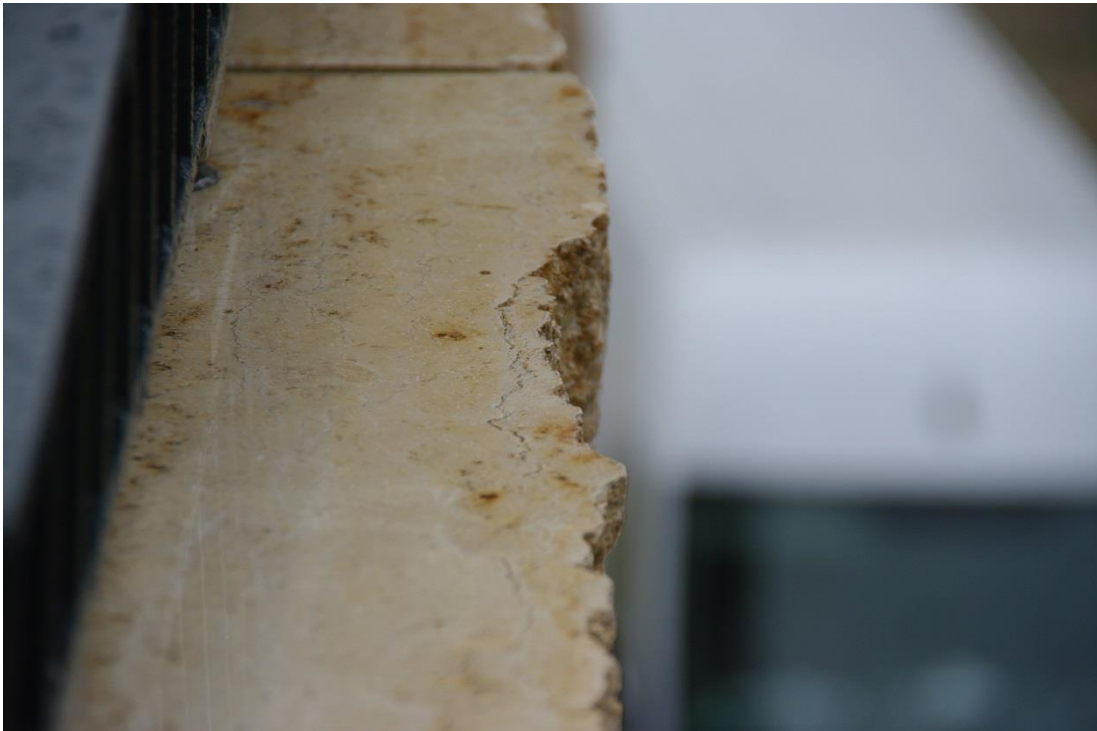
Foto 19: an der Krustenoberfläche „auskeilende“ Stylolithen

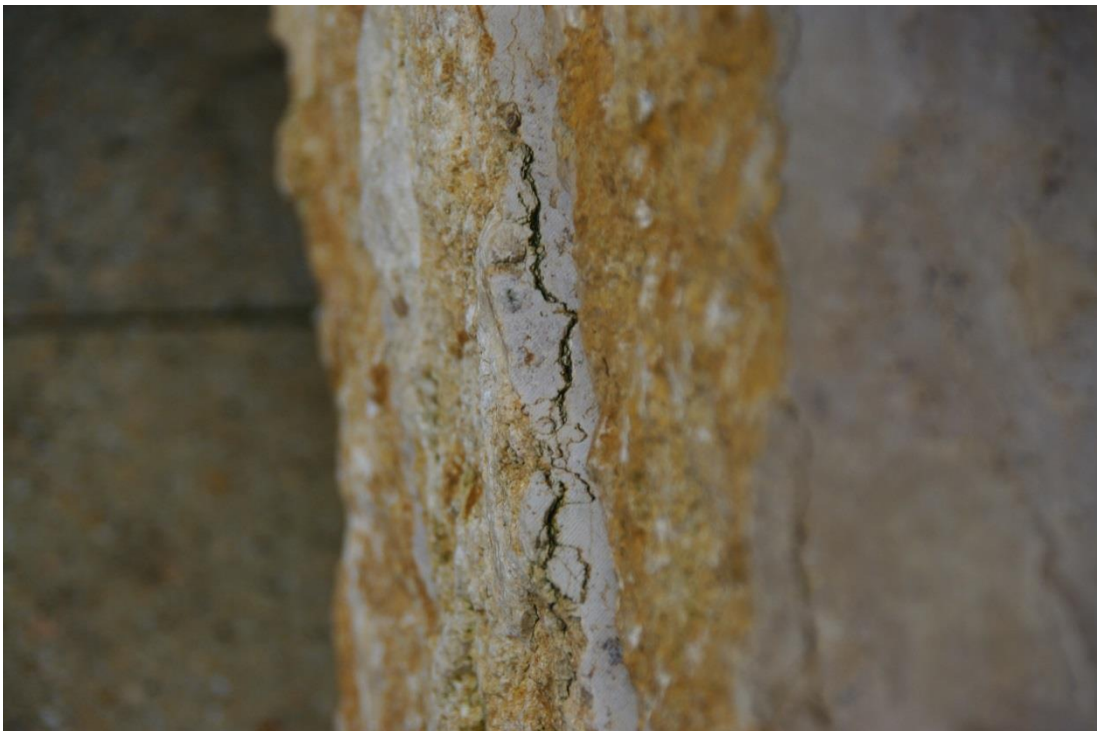
Foto 20: an der Krustenoberfläche „auskeilende“ Stylolithen

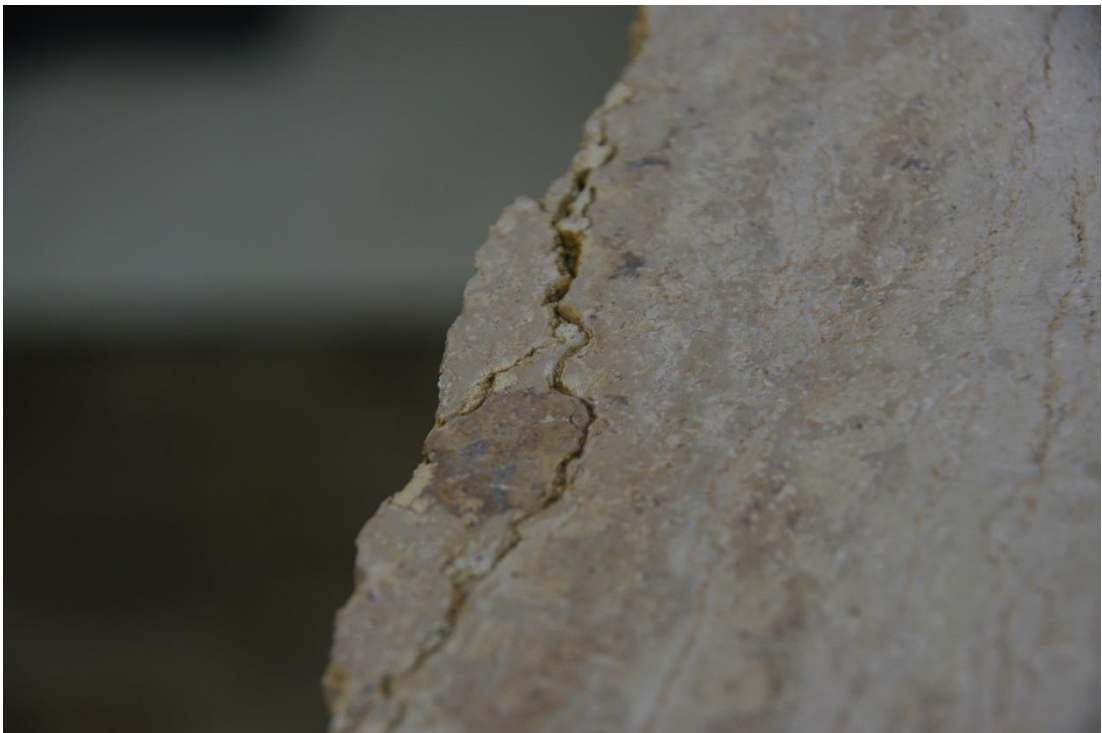
Foto 21: an der Krustenoberfläche „auskeilende“ Stylolithen

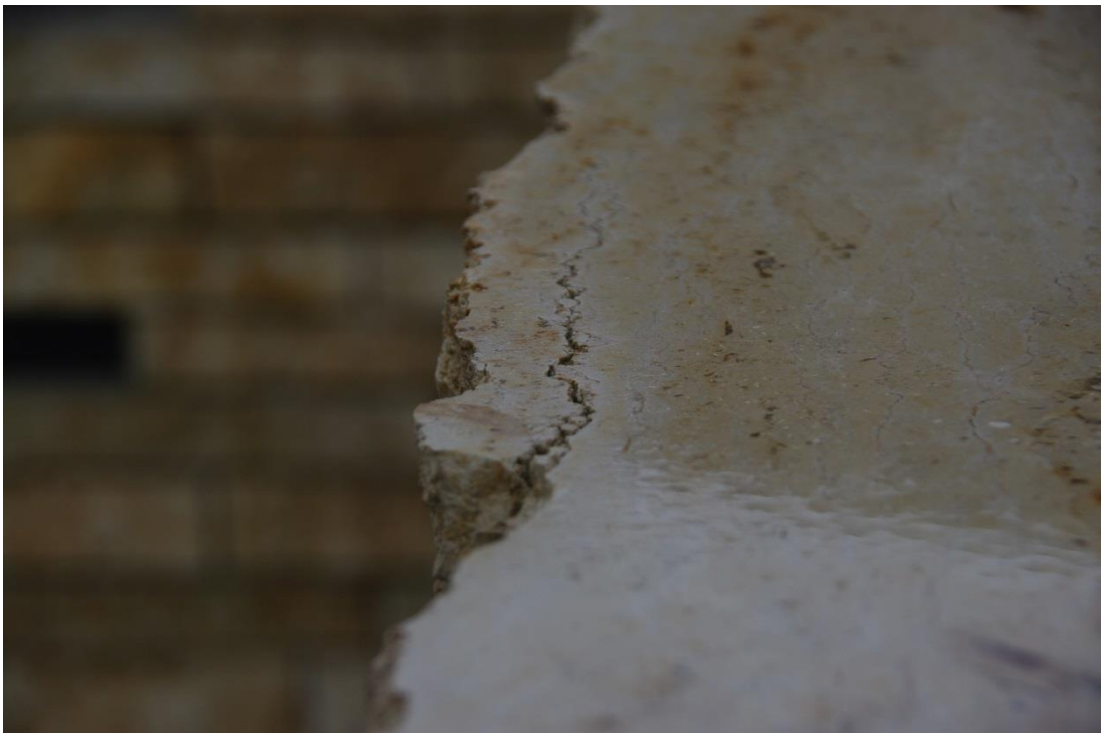
Foto 22: an der Krustenoberfläche „auskeilende“ Stylolithen; Scherbenbildung vorprogrammiert

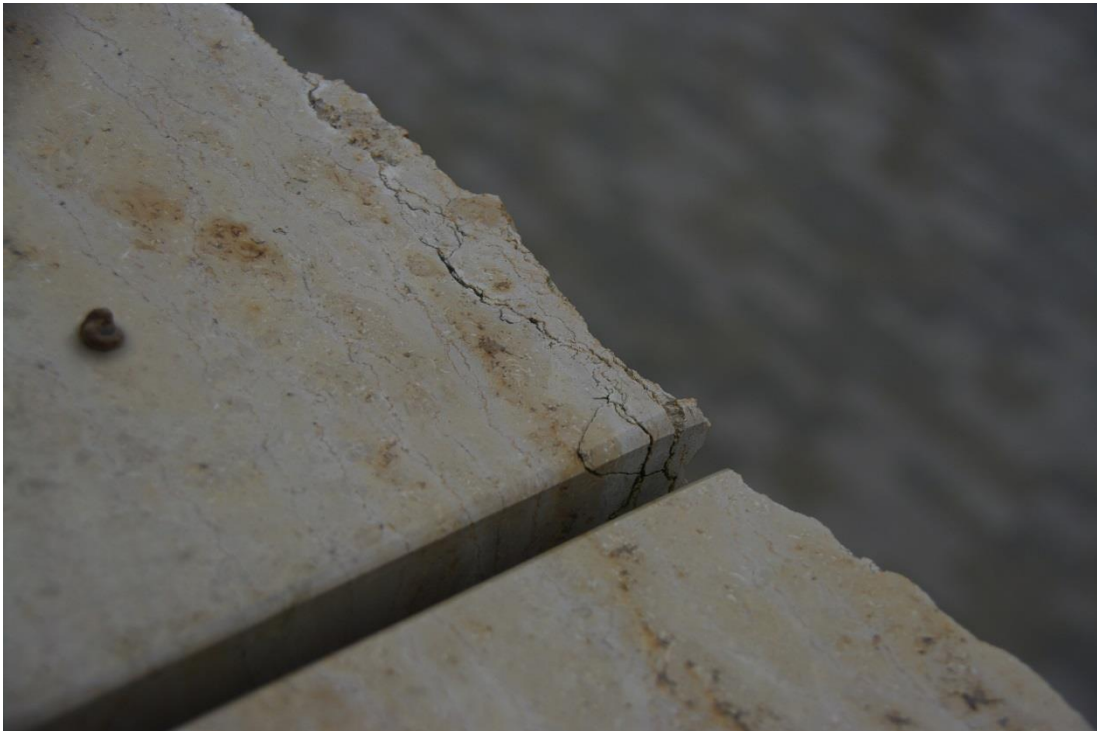
Foto 23: an der Krustenoberfläche „auskeilende“ Stylolithen; Scherbenbildung vorprogrammiert

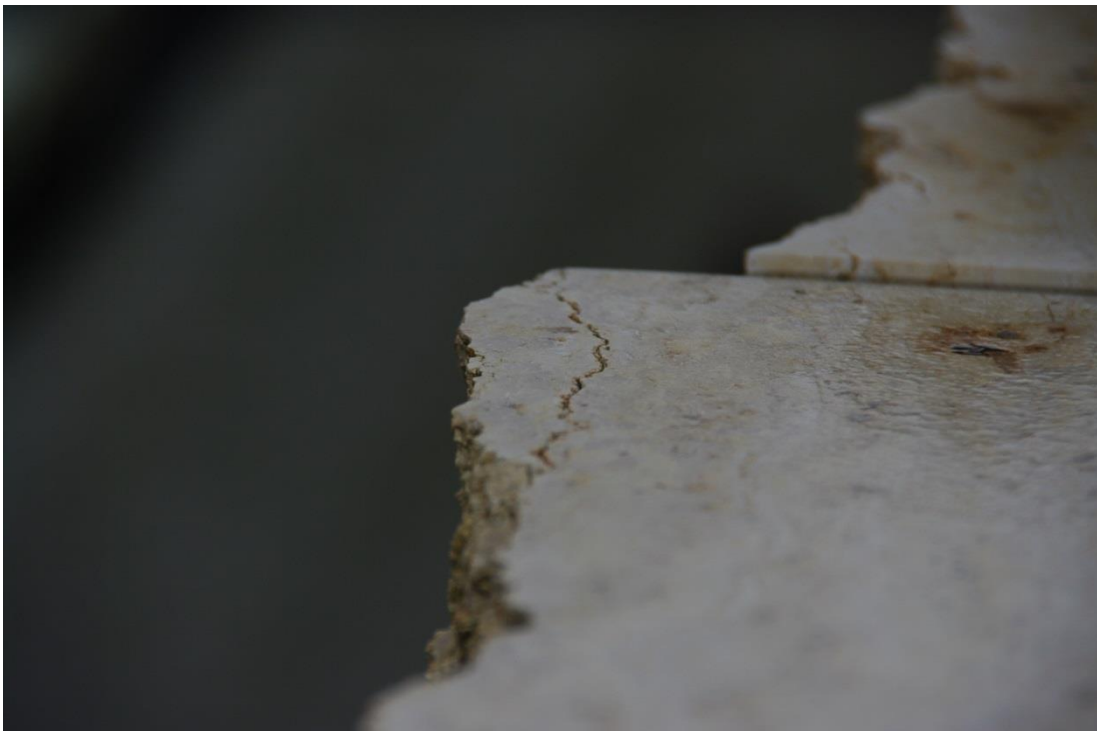
Foto 24: an der Krustenoberfläche „auskeilende“ Stylolithen

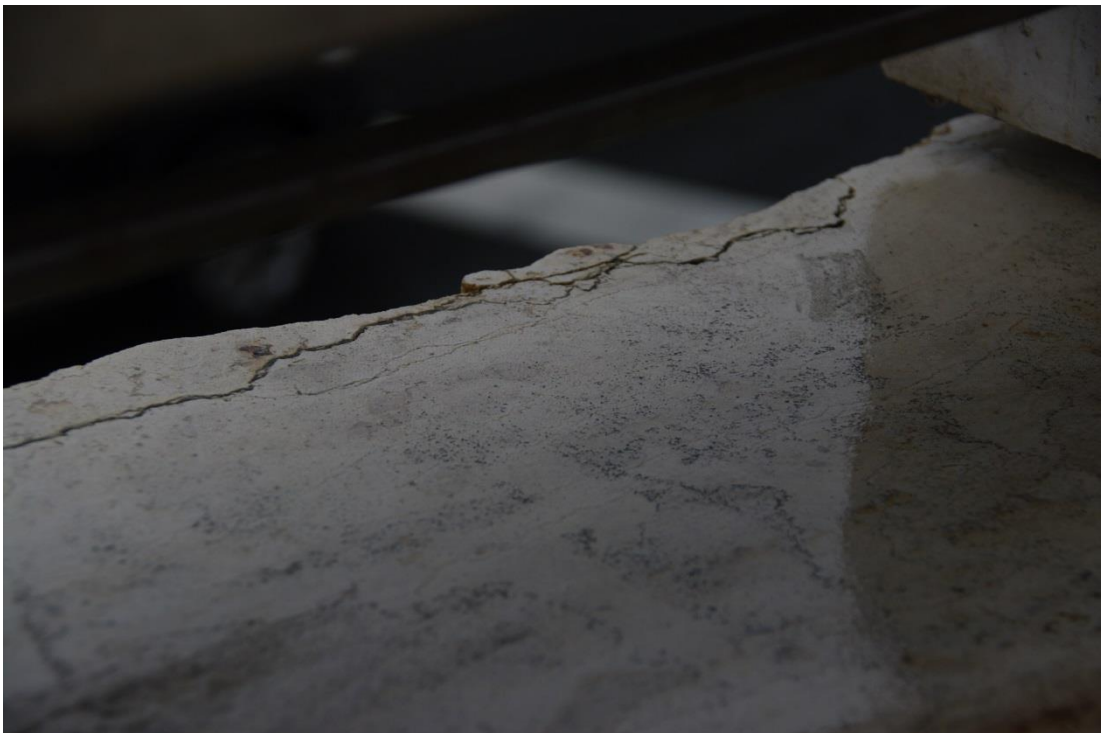
Foto 25: an der Krustenoberfläche „auskeilende“ Stylolithen; Scherbenbildung vorprogrammiert

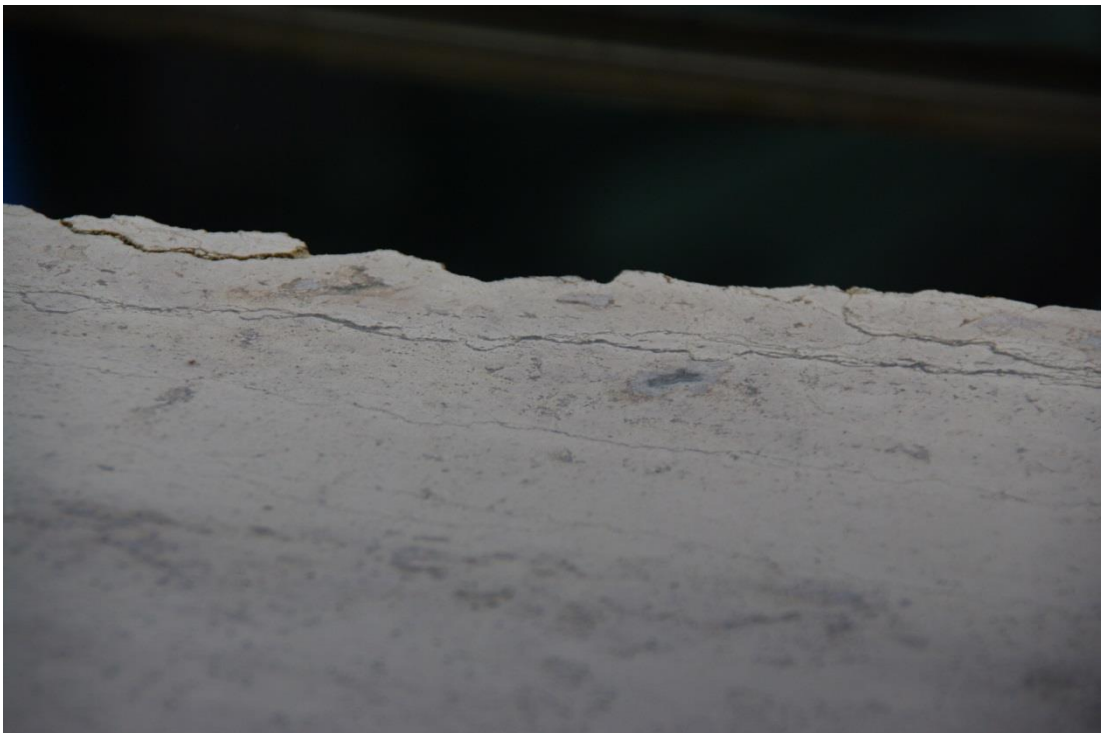
Foto 26: an der Krustenoberfläche „auskeilende“ Stylolithen; Scherbenbildung vorprogrammiert

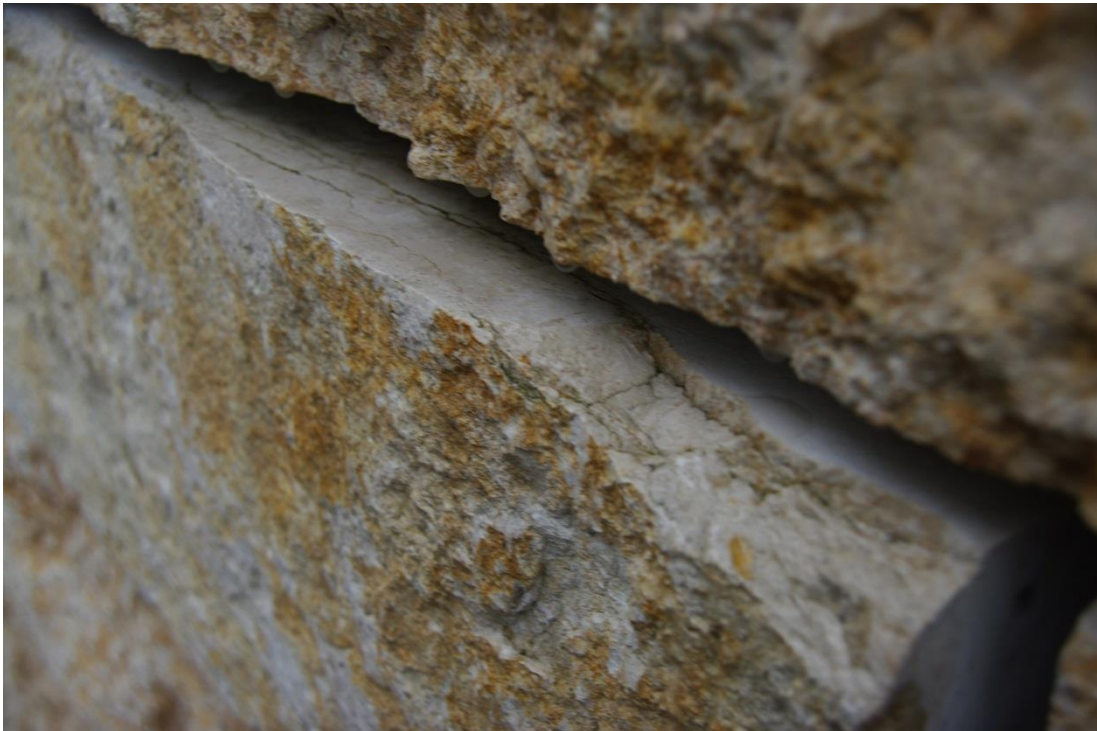
Foto 27: an der Krustenoberfläche „auskeilende“ Stylolithen; Scherbenbildung vorprogrammiert

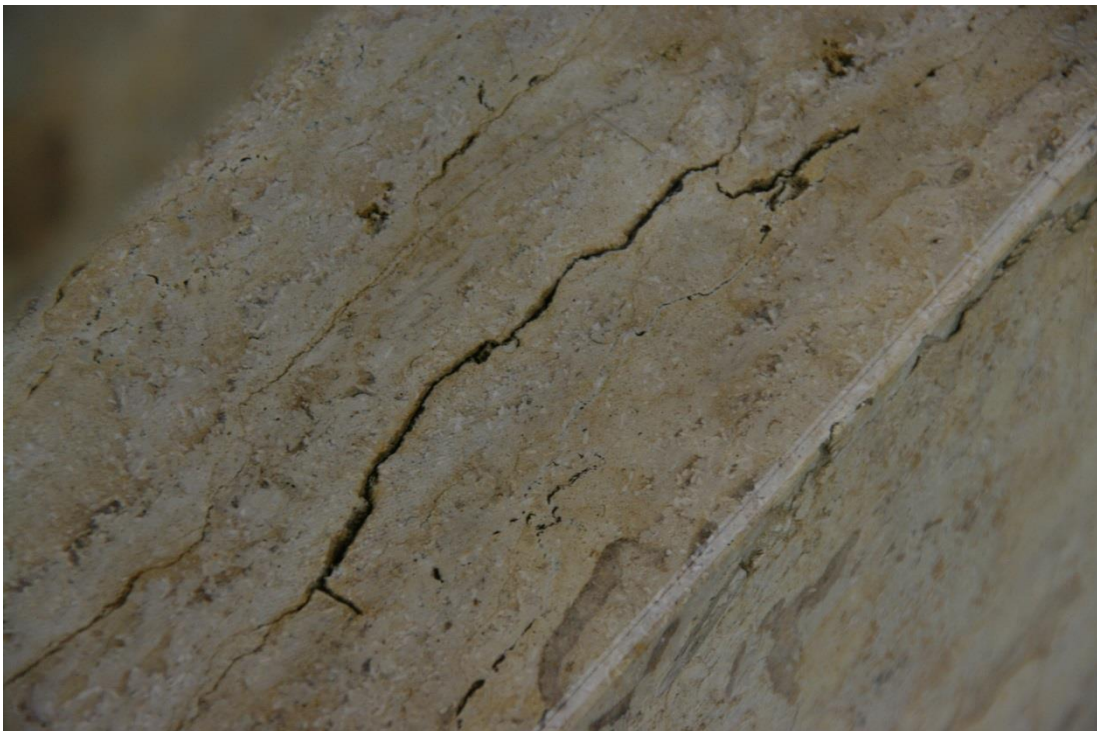
Die Fotos 28 bis 34 dokumentieren dagegen Mauersteine, bei denen die Stylolithen deutlich weiter hinter der Krustenoberfläche liegen, wodurch aber dann prinzipiell auch dickere Schichtpakete von einer solchen Ablösung zu einem fernerem Zeitpunkt betroffen sein können.

Foto 28: Beispiel für weiter hinten liegende Stylolithen, bei denen sich ggf. dickere Schichtpakete ablösen können

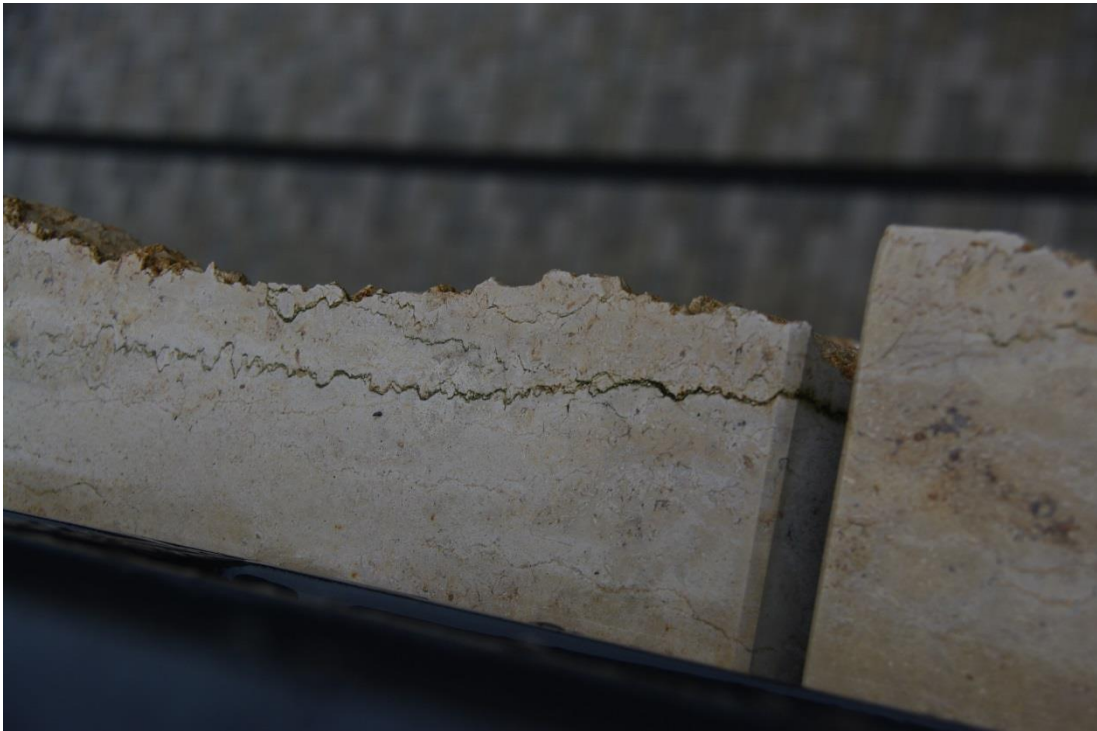
Foto 29: Beispiel für weiter hinten liegende Stylolithen, bei denen sich ggf. dickere Schichtpakete ablösen können

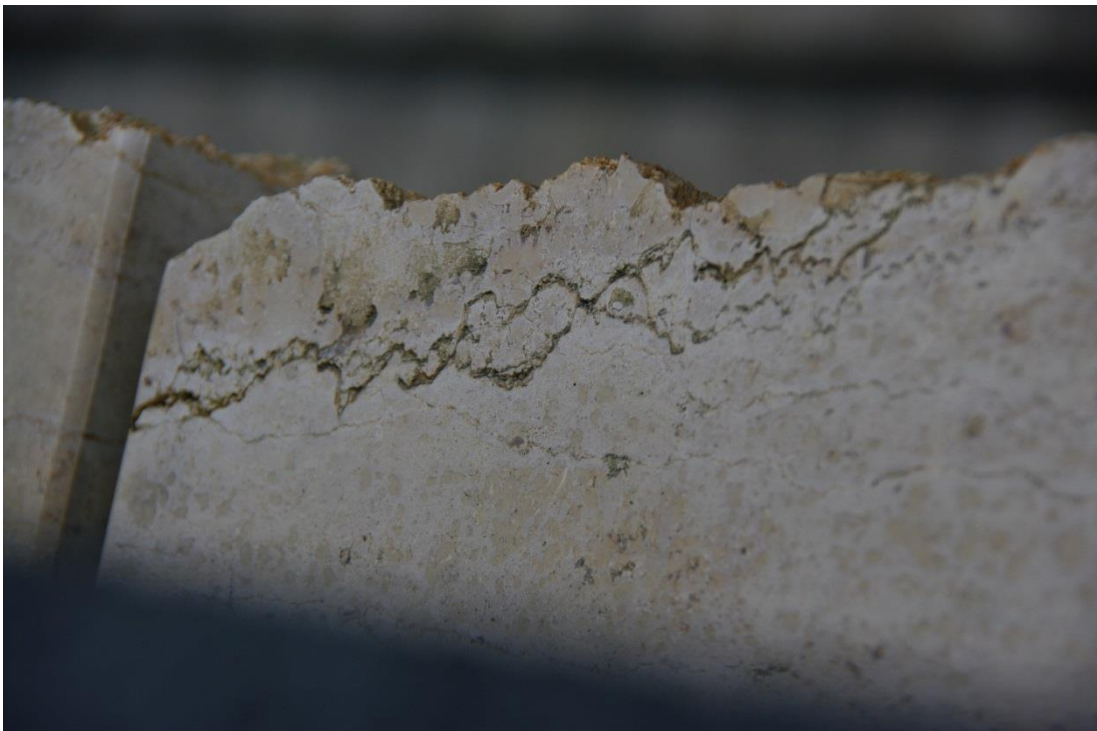
Foto 30: Beispiel für weiter hinten liegende Stylolithen, bei denen sich ggf. dickere Schichtpakete ablösen können

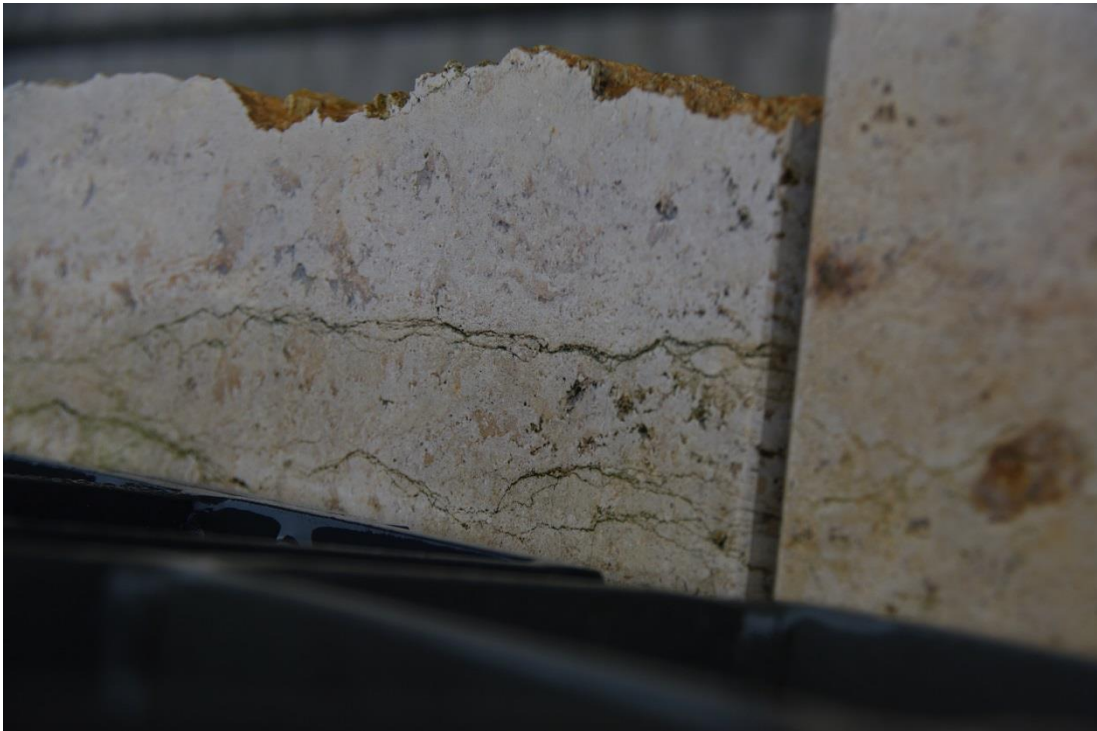
Foto 31: Beispiel für weiter hinten liegende Stylolithen, bei denen sich ggf. dickere Schichtpakete ablösen können

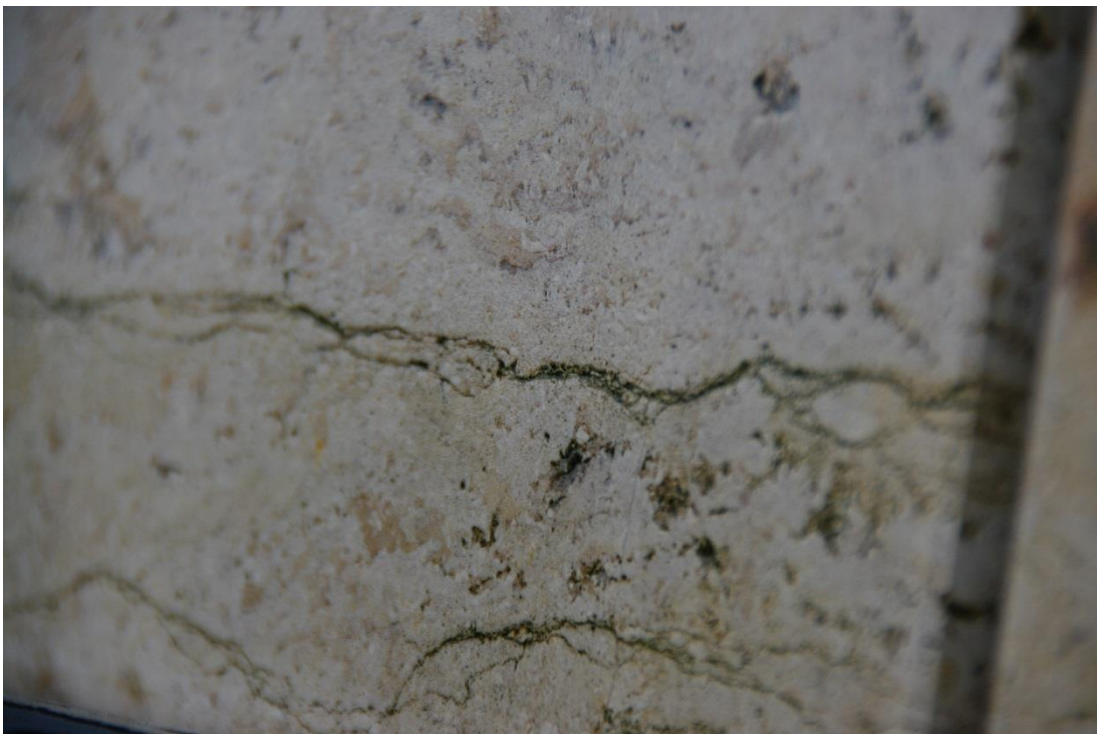
Foto 32: Beispiel für weiter hinten liegende Stylolithen, bei denen sich ggf. dickere Schichtpakete ablösen können

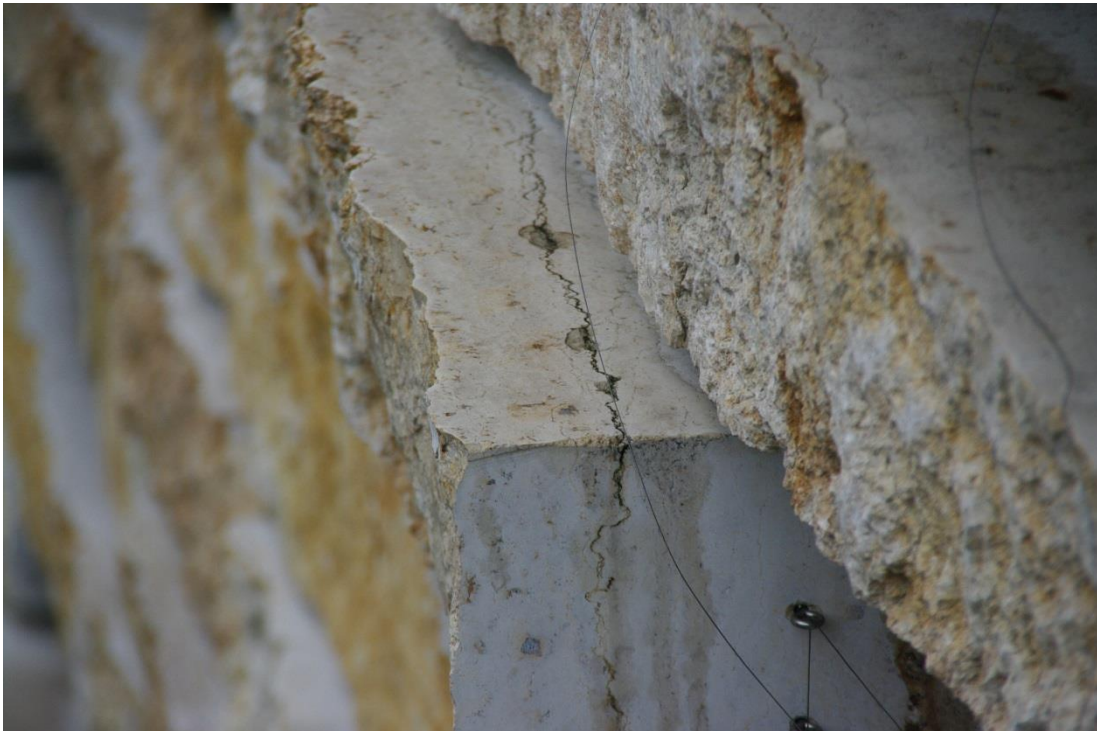
Foto 33: Beispiel für weiter hinten liegende Stylolithen, bei denen sich ggf. dickere Schichtpakete ablösen können

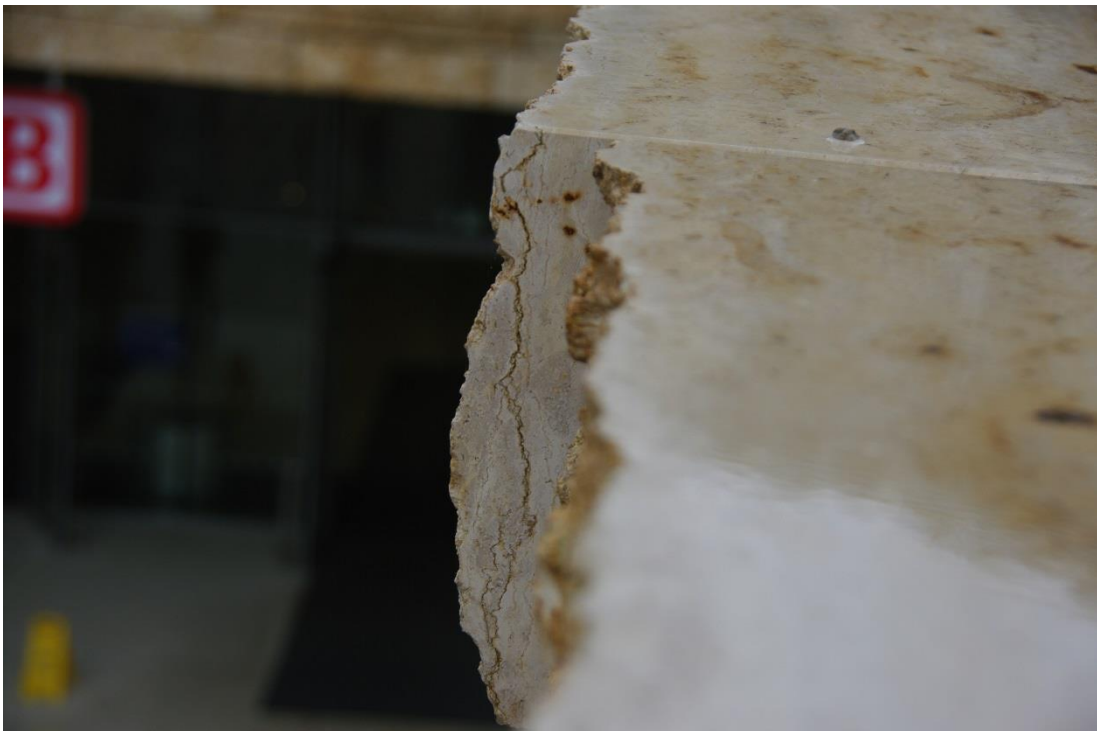
Foto 34 zeigt bereits, dass sich die Stylolithen nicht nur auf die oberliegende Oberfläche der Mauersteine beschränken, sondern selbstverständlich auch auf den Stirnseiten der Mauersteine sichtbar sind. Die weiteren Fotos 35 bis 39 belegen beispielhaft diese Situation. Dabei ist an einigen solchen Fällen schon erkennbar, dass sich die jeweilige Stylolithe im oberen Bereich aufweitet, wodurch das Eindringen von Nässe begünstigt wird und der Prozess sich beschleunigen kann.

Foto 34: Beispiel für weiter hinten liegende Stylolithen, bei denen sich ggf. dickere Schichtpakete ablösen können

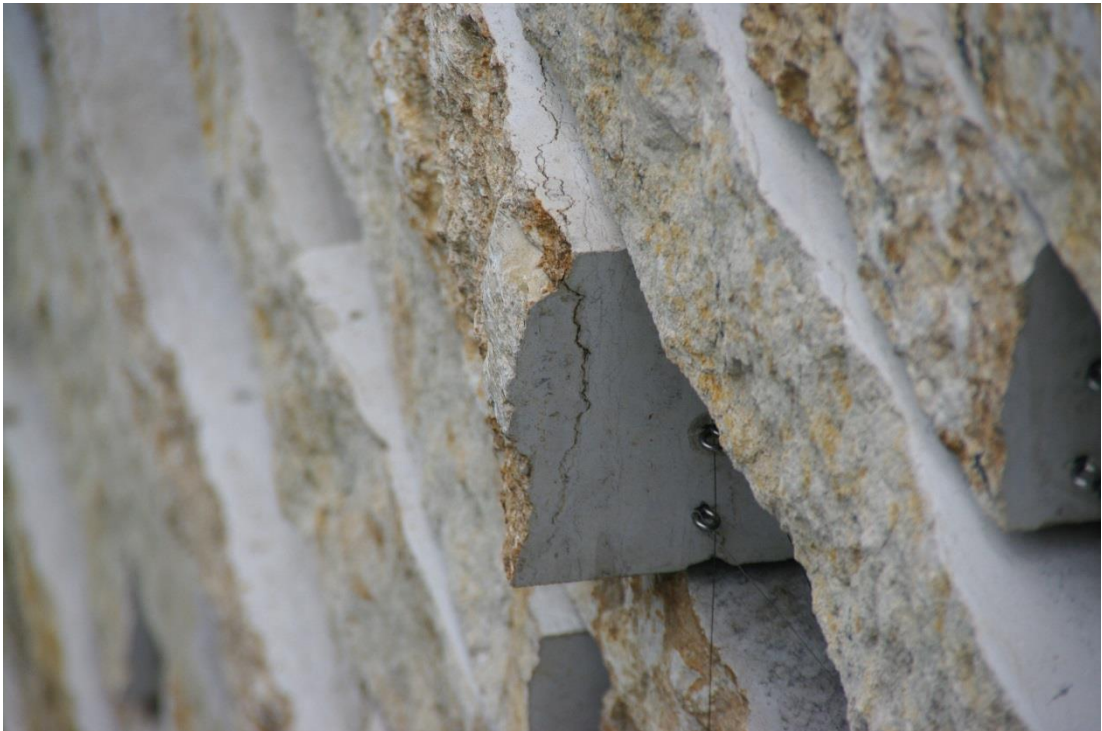
Foto 35: an der Oberfläche erkennbare Stylolithen setzt sich auf der Stirnseite des Mauersteins fort
