## GUTACHTEN

[19 / B / 1442.2]

**Naturwerksteinfassade**

**BV Döppersberg**

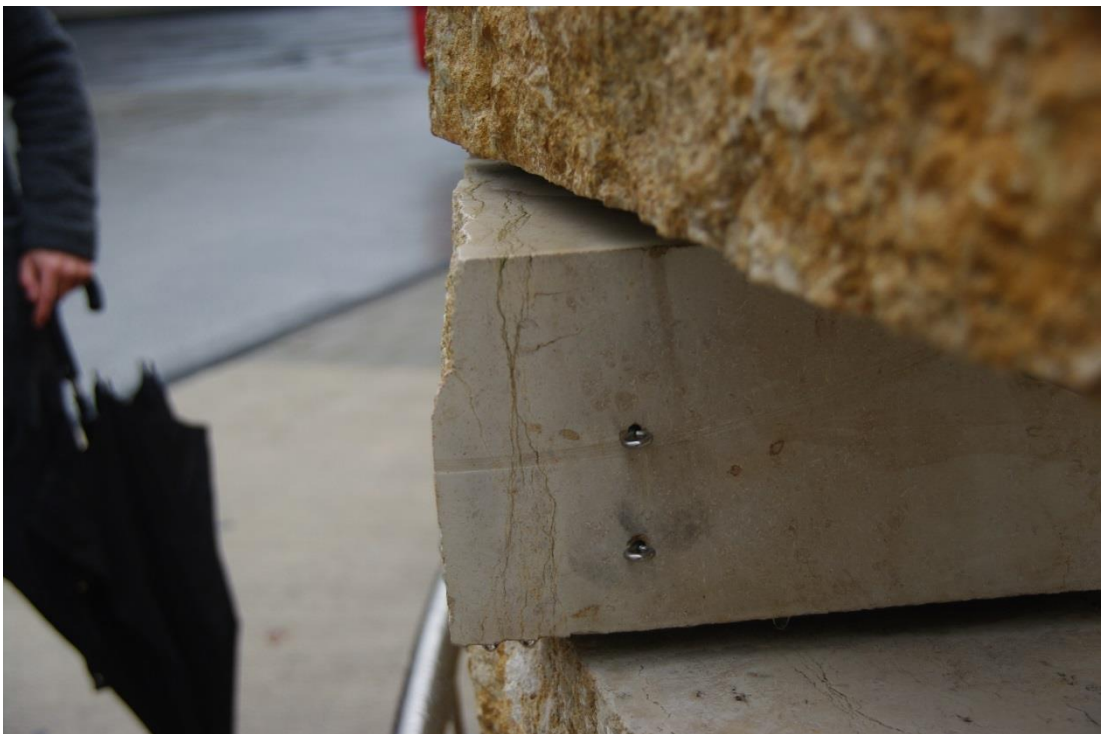
Foto 36: an der Oberfläche erkennbare Stylolithen setzen sich auf der Stirnseite des Mauersteins fort; deutliche Aufweitung im oberen Bereich

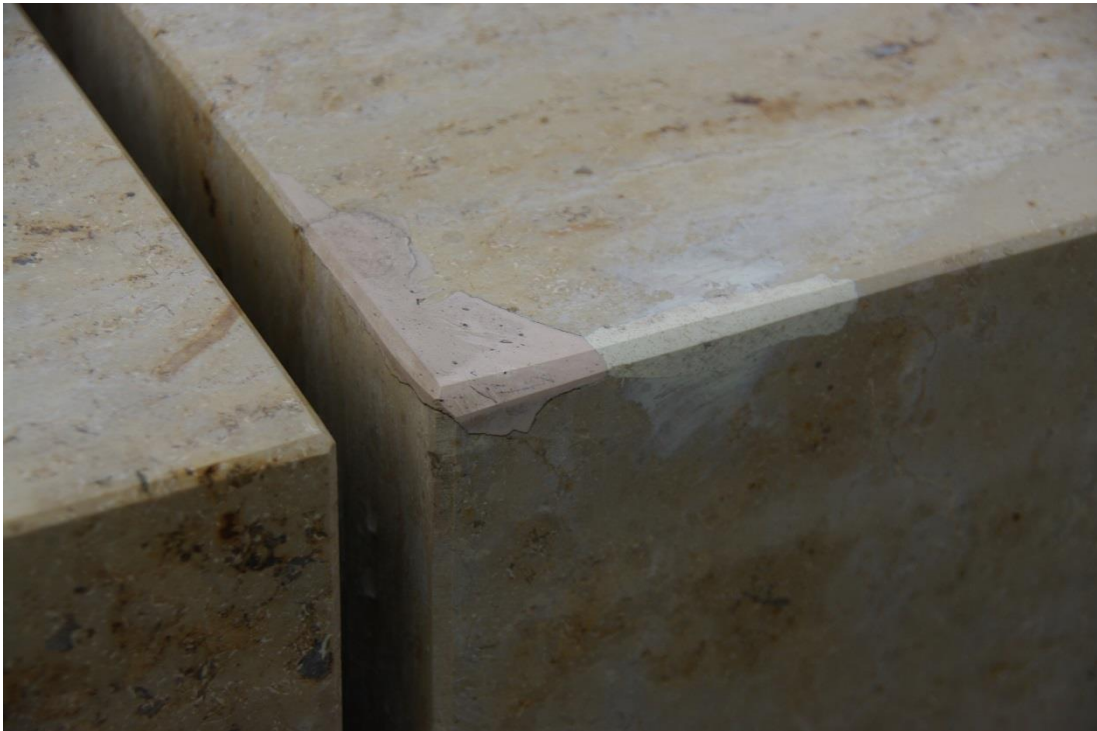
Die nachfolgenden Fotos 40 und 41 dokumentieren Spachtelungen an den Ecken der Mauersteine – auch hier besteht die Gefahr, dass diese Teile sich ablösen und herunterfallen können.

Foto 40: Spachtelung an einer Ecke eines Mauersteins; Reparaturstelle bereits teilweise abgerissen / abgelöst

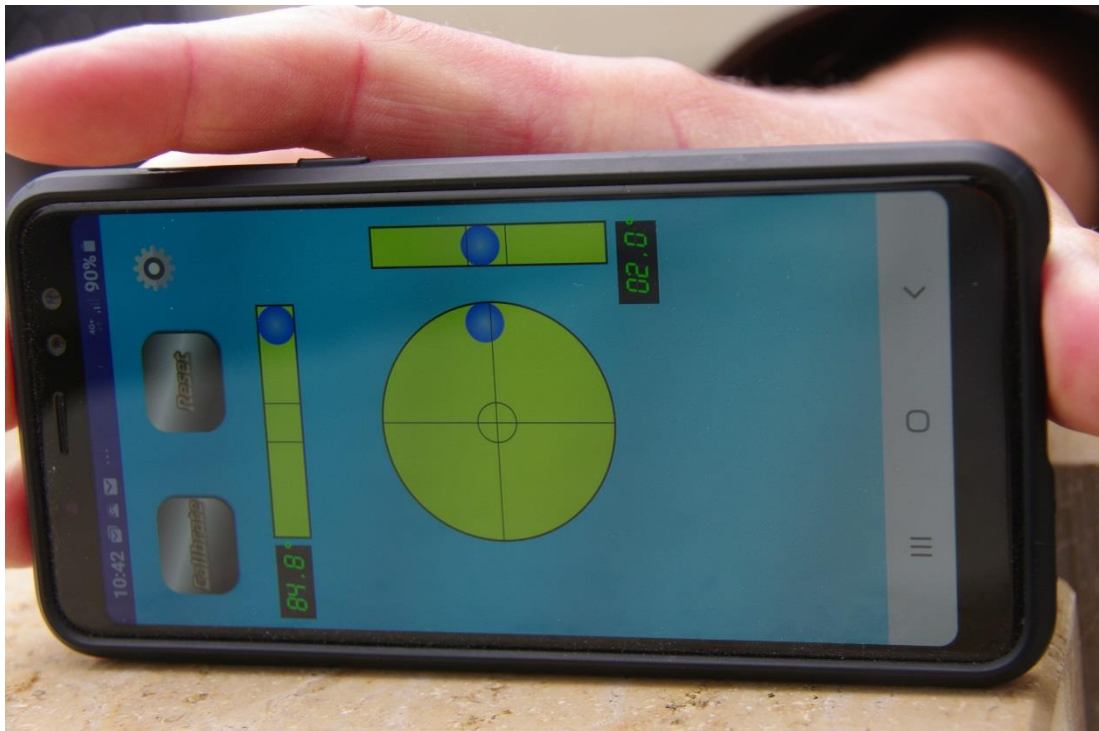
Die Fotos 42 und 43 belegen, dass die Oberfläche der Mauersteine um  $2^\circ$  nach hinten (innen) geneigt ist.

Foto 42: Neigung der Oberfläche der Steine nach hinten (innen) von  $2^\circ$

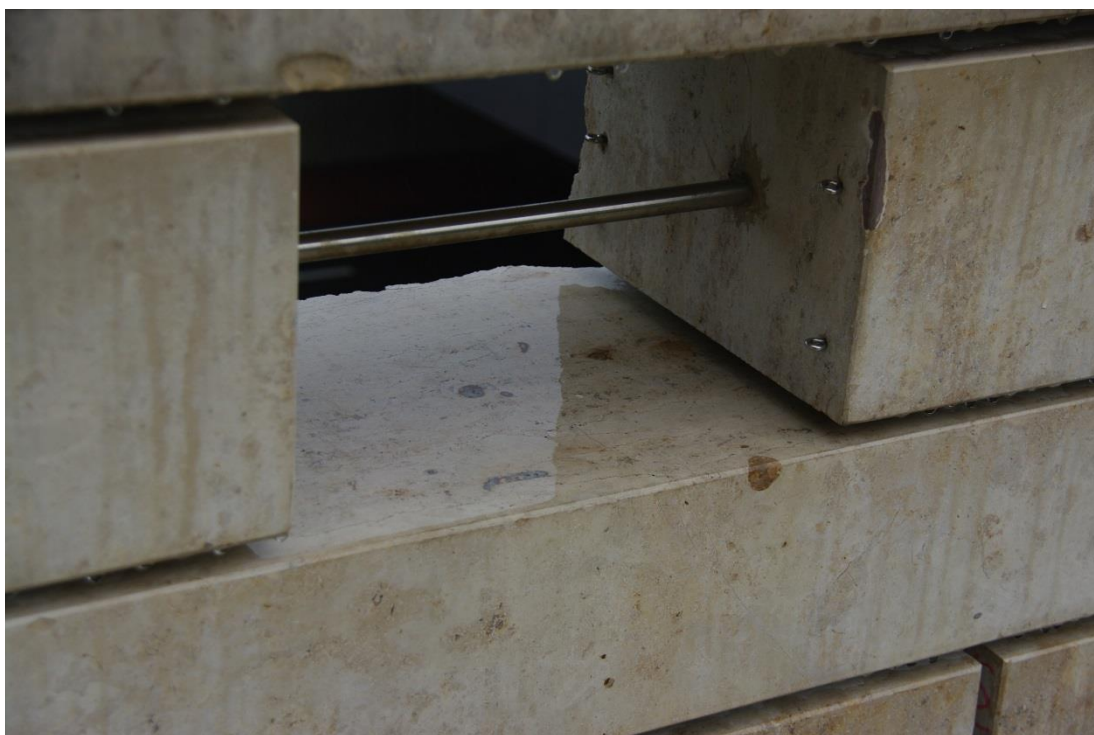
Obwohl die Oberfläche der Mauersteine ein Gefälle nach hinten (innen) aufweist, bleibt bei Regenwetter ständig Niederschlag auf den Oberflächen stehen, was durch die Fotos 42 und 44 bis 47 – z. T. anhand der aufspiegelnden Flächen (Wasserfilm) – ausreichend dokumentiert ist.

Foto 44: deutlich erkennbarer Wasserfilm auf der Mauerstein-Oberfläche

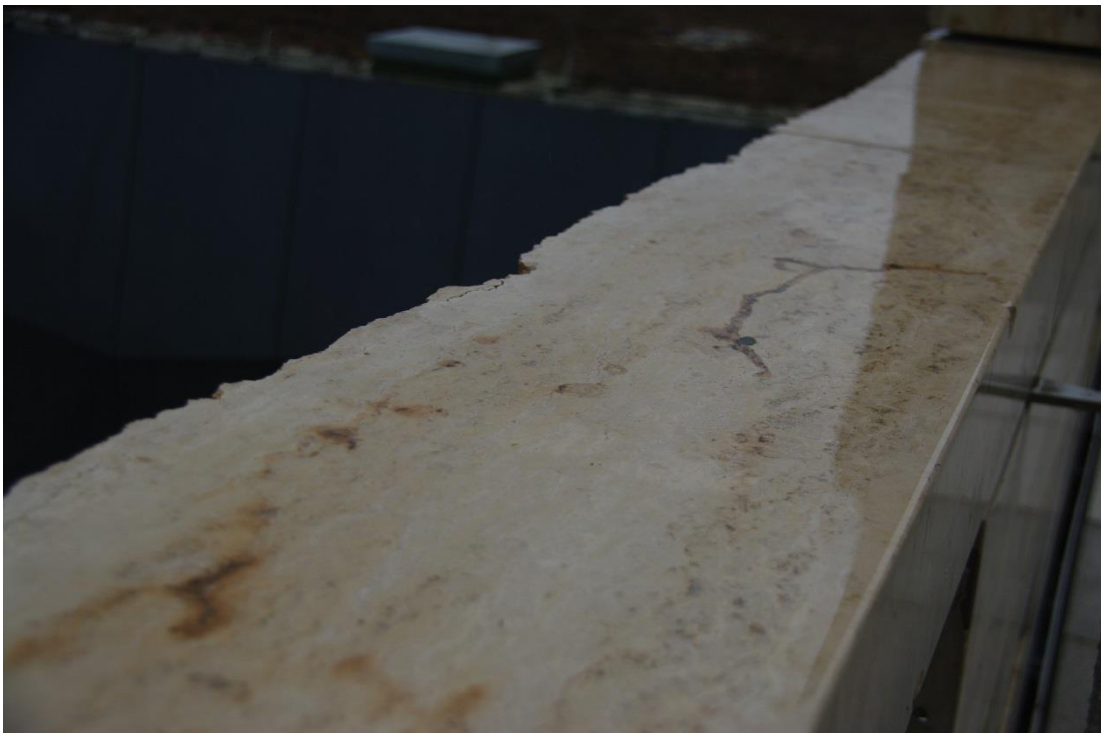
Foto 45: deutlicher Wasserfilm auf der Mauerstein-Oberfläche an der Spiegelung  
erkennbar

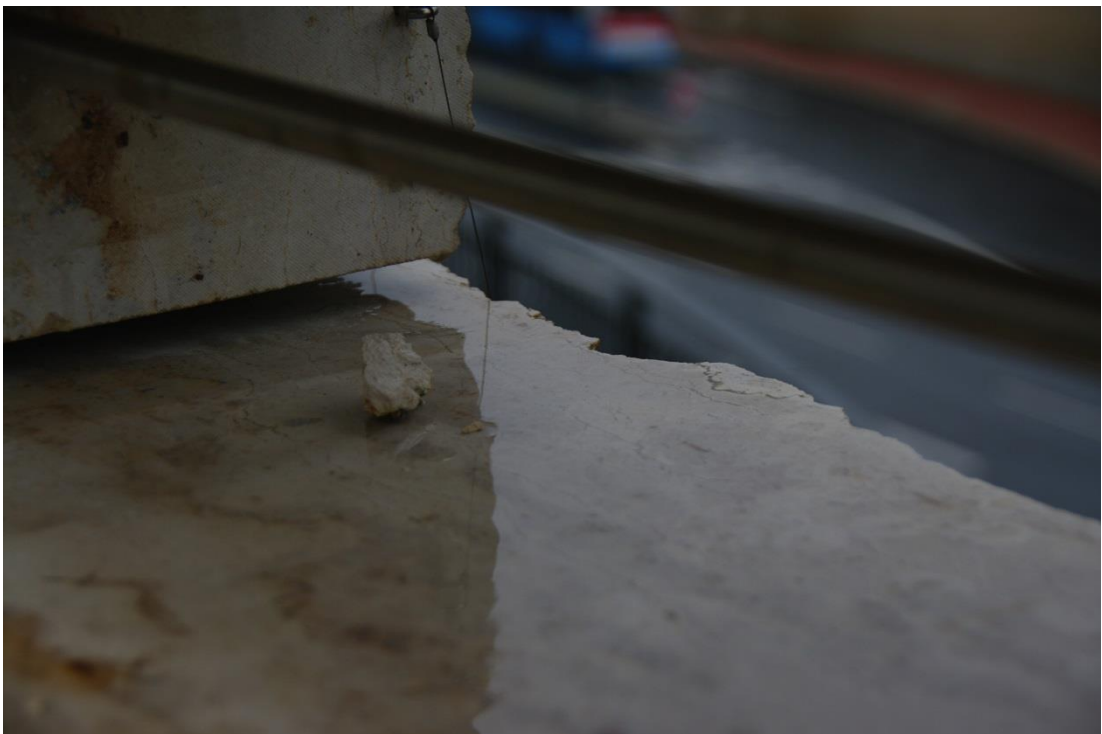
Foto 46: deutlicher Wasserfilm auf der Mauerstein-Oberfläche an der Spiegelung erkennbar

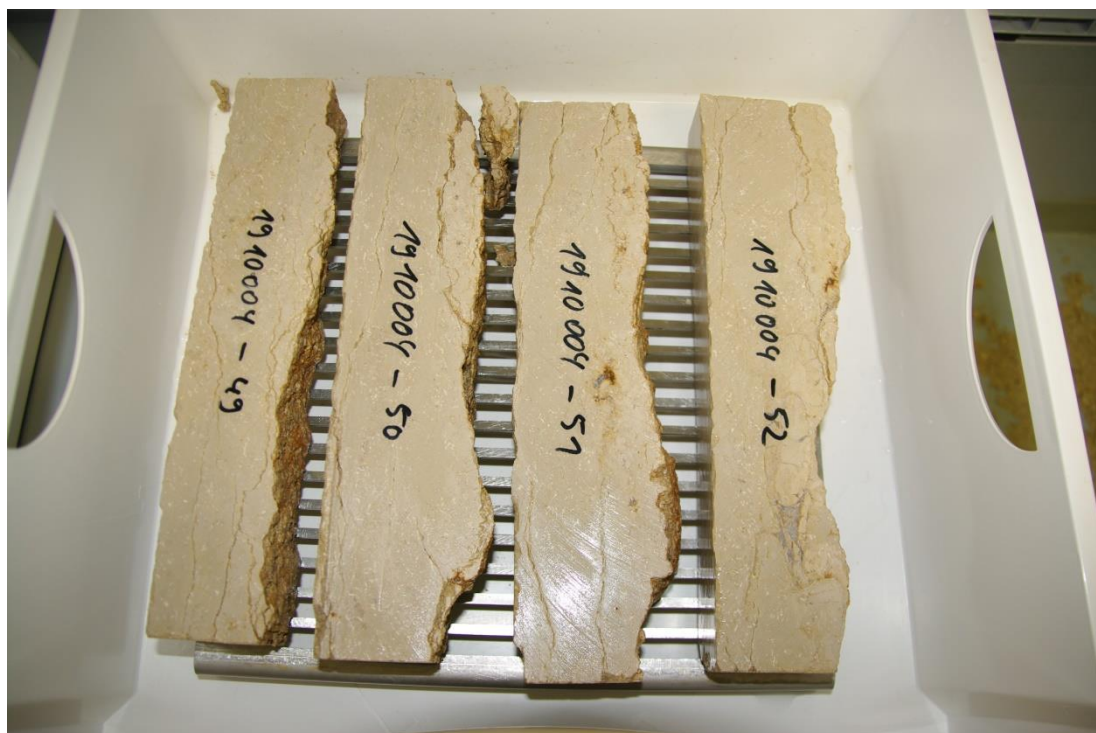
Foto 63: Prüfkörper -49 bis -52 nach dem 35. Zyklus

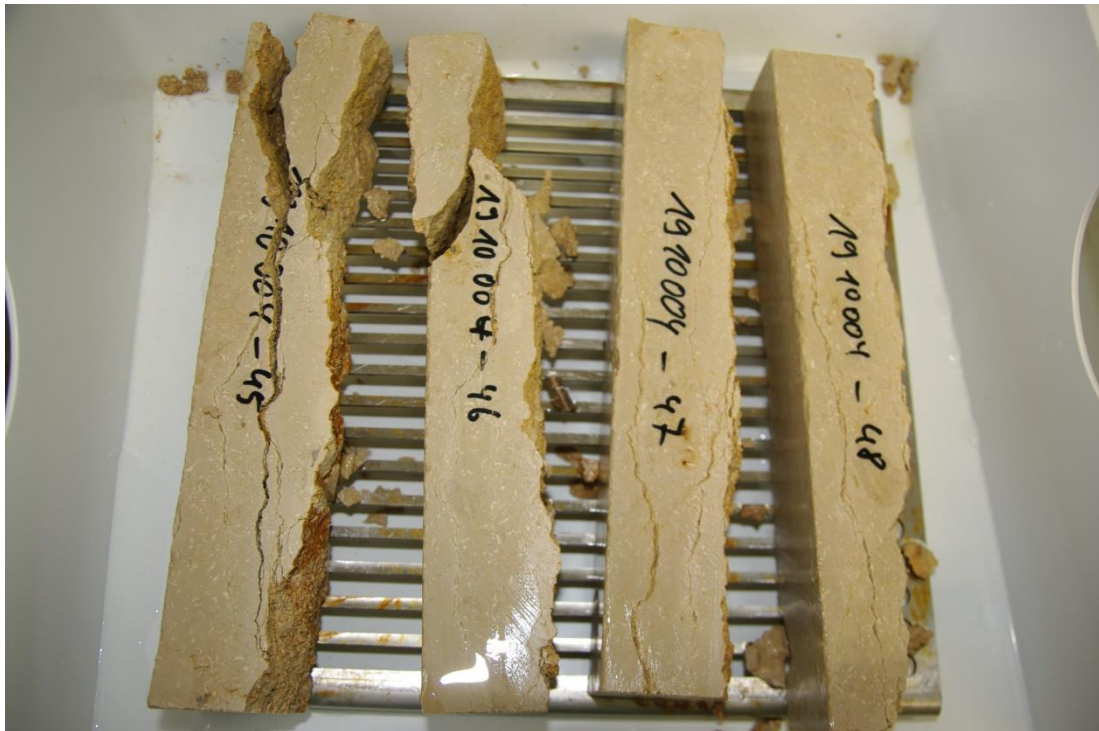
Foto 67: Prüfkörper -45 bis -48 nach dem 45. Zyklus; Prüfkörper -45 und -46 komplett zerstört

Es ist anhand der Fotoserie deutlich erkennbar, wie die einzelnen Prüfkörper im Laufe des Frost-Tauwechsel-Versuchs nach und nach exakt im Bereich der Styrolithen auseinanderbrechen und später zum Teil auch noch mehr oder weniger quer dazu reißen, so dass man bei 7 von 12 Prüfkörpern eindeutig von einer vollständigen Zerstörung sprechen kann. Der Vollständigkeit halber ist nachfolgend das Prüfprotokoll zu diesem Versuch wiedergegeben:

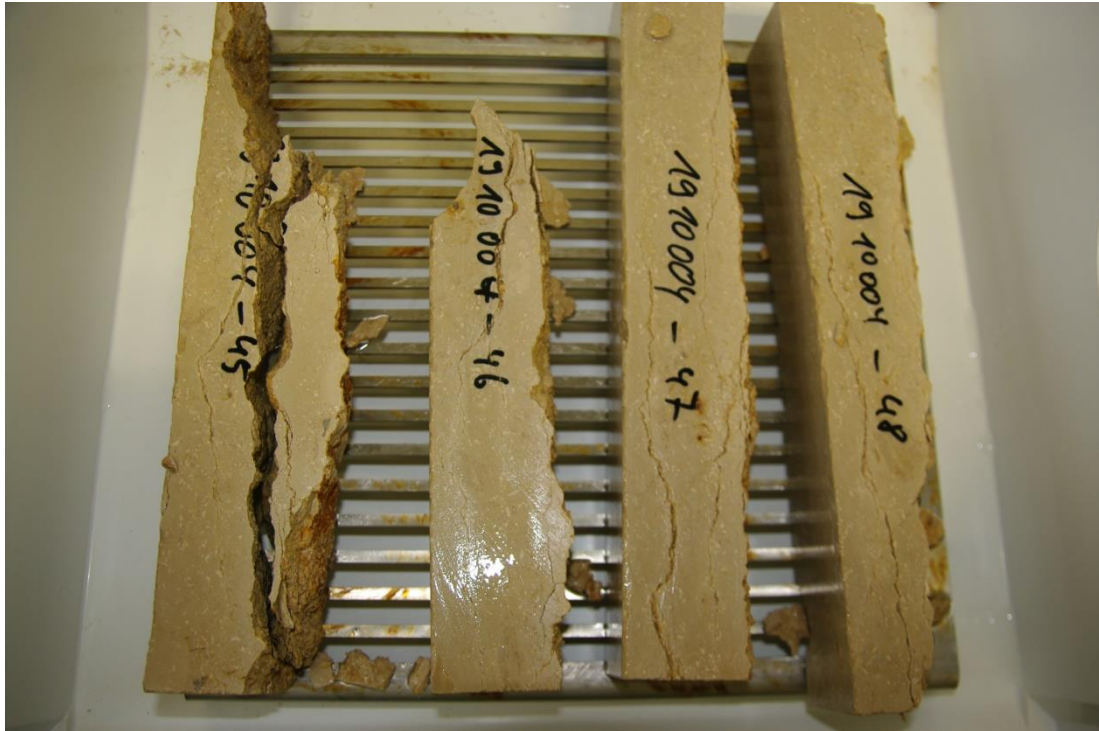
Foto 70: Prüfkörper -45 bis -48 nach dem 50. Zyklus; Prüfkörper -45 und -46 komplett zerstört

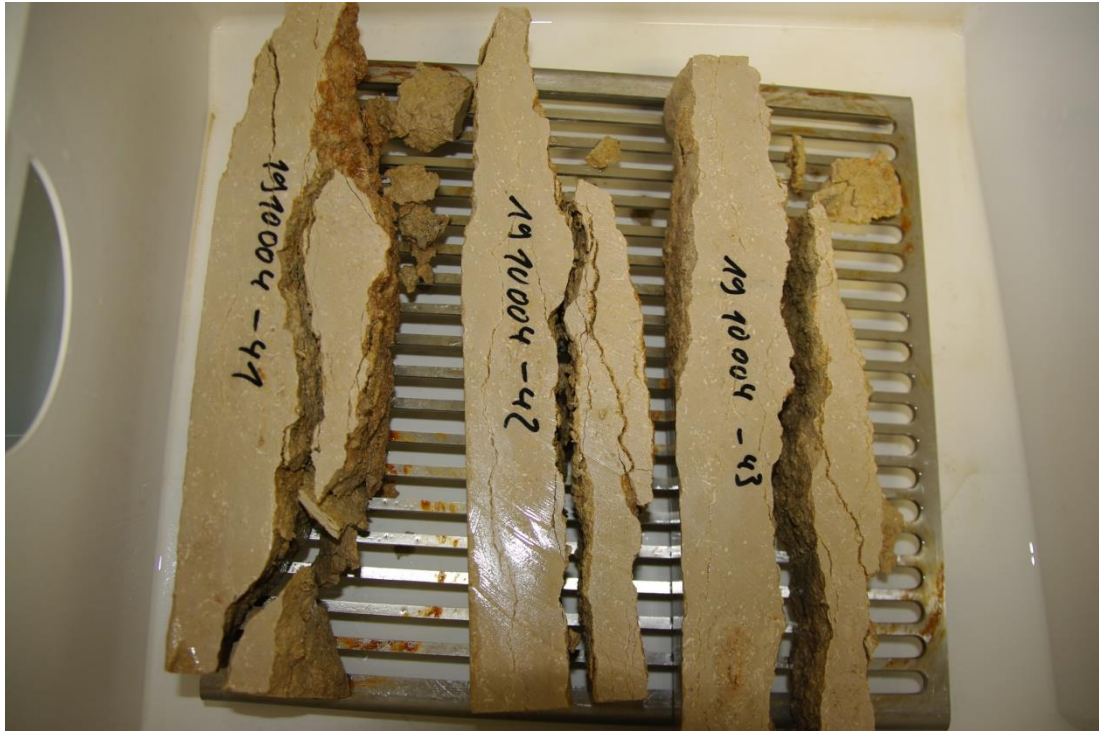
Foto 72: Prüfkörper -41 bis -43 nach Ende des Versuchs; alle Prüfkörper komplett zerstört

Nach 56 Frost-Tau-Wechseln beträgt der mittlere Gewichtsverlust an den nicht vollständig zerstörten 5 Balken  $\Delta_m = 30,20$  Gew.-%. Zu beachten ist, dass weitere 7 Balken als vollständig zerstört gelten (jeweils 100 % Gew.-Verlust)!

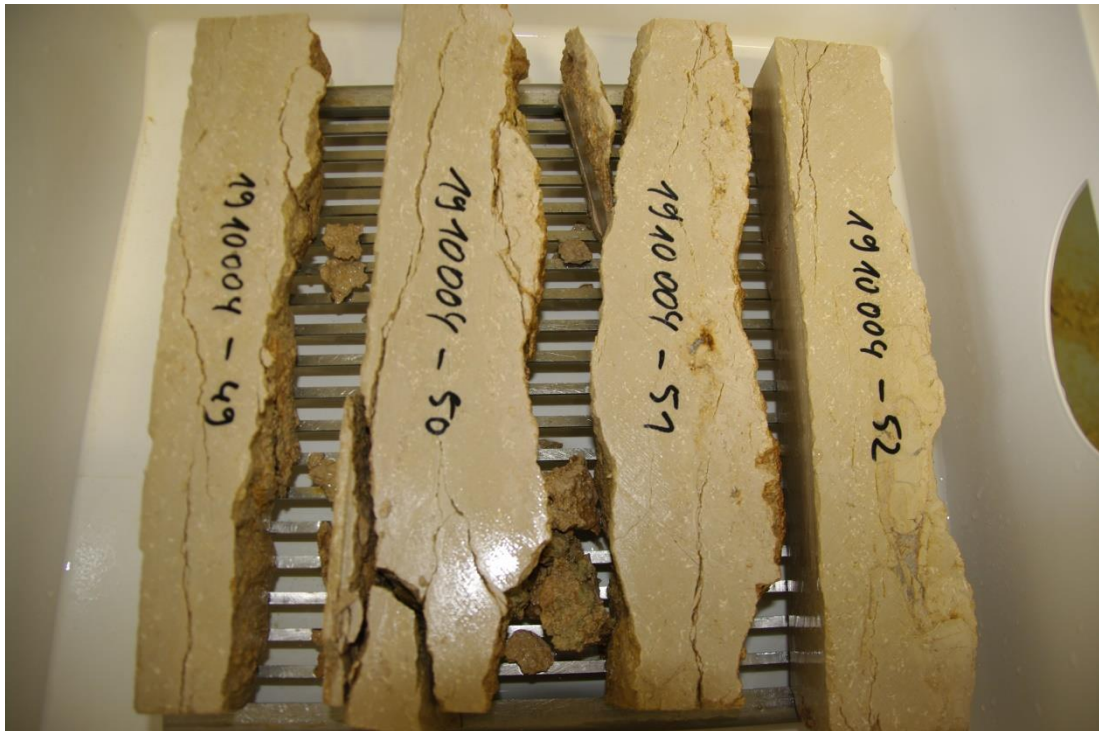
Foto 73: Prüfkörper -49 bis -52 nach Ende des Versuchs
