Betr.: Kalktrichterofen Am Eskesberg in Wuppertal-Sonnborn;  
Steinausbrüche aus den Seitenwangen am alten Zufahrtweg  
hier: Gutachterliche Stellungnahme  
Bezug: Mündl. Beauftragung über Herrn Lucas-Thurau

## **Gutachterliche Stellungnahme**

zur Beurteilung der Standsicherheit der gemauerten Seitenwangen  
am alten Zufahrtweg zum Kalktrichterofen Am Eskesberg

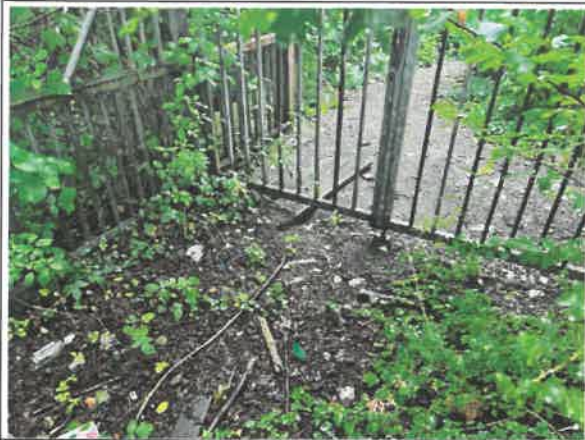
Bild 5:  
Mit diesem Tor versperrter Zugang zum Bauwerk.

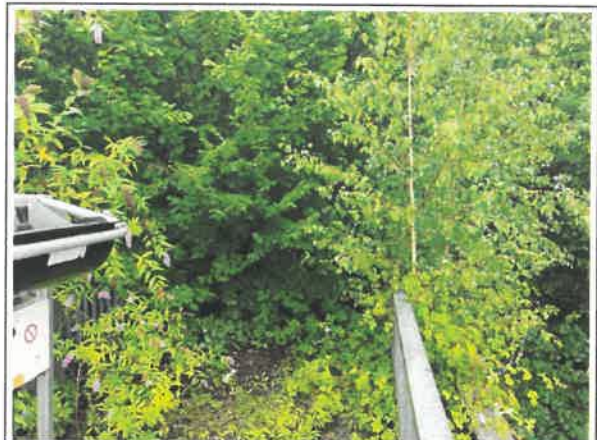
Bild 6:  
Der Weg selber ist bereits stark zugewuchert.

Der Pflanzenbefall am Bauwerk infolge fehlender Wartungstätigkeiten hat eine Quantität erreicht, die in diesen Bereichen kurz- bis mittelfristig zu größeren Schäden an der Bausubstanz führen wird bzw. schon geführt hat (s. exemplarisch Bild 6). Es wird daher dringend empfohlen, sämtlichen Strauch- und Efeubewuchs sowohl aus dem

Splittbelag als auch aus den Maueransichtsflächen vollständig einschl. Wurzelstock zu entfernen. Andernfalls werden die Pflanzen wieder austreiben.

Anschließend ist der auf dem Zufahrtweg wurzelnde Bewuchs zu roden (s. Bild 6+20) und die Seitenwangen durch Auskoffnung der Splittdecke und des Bodens darunter freizulegen (nach Angabe des GMW ist es möglich, entsprechende Maschinentchnik (z.B. einen Bagger) bis an das Zufahrttor zu bringen). Inwiefern hierbei Notsicherungen zur Stabilisierung der Seitenwangen hergestellt werden müssen oder ein kontrollierter Rückbau der beschädigten Wandbereiche notwendig ist, kann erst vor Ort vom Gerüst aus nach genauer Einsichtnahme entschieden werden. In diesem Zuge ist dann auch der Bewuchs aus den Wandflächen komplett mit Wurzel zu entfernen.

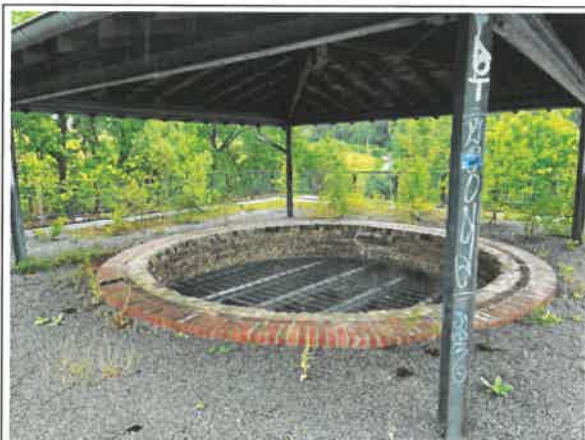
Das Splittgemisch wurde auch in den Zwischenräumen zwischen dem gemauerten Trichterschlund und den Außenmauern aufgebracht. In der Splittdecke breitet sich mittlerweile ebenfalls Wildwuchs aus, auch wenn die Trichteröffnung und ein Teil der Splittflächen überdacht sind (s. Bild 7+8).

Bild 7:  
Blick auf die mit einem Gitter gesicherte, überdachte Trichteröffnung.

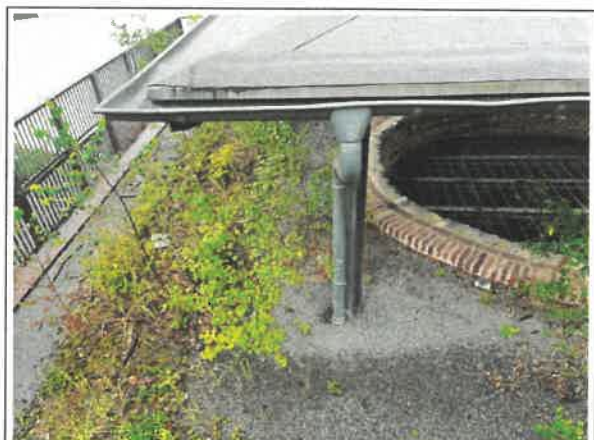
Bild 8:  
Im Splittuntergrund verschwindendes Fallrohr der Dachentwässerung.

An dem gesamten Bauensemble ist an keiner Stelle ein Hinweis auf Entwässerungsöffnungen gegeben, durch die das über die unbefestigten Splittflächen in den Komplex einsickernde Niederschlagswasser abgeführt werden könnte. Auch bei dem auf

Bild 8 zu sehenden Fallrohr der Entwässerung des über dem Ofenrichter errichteten Daches ist nicht klar, wohin es das anfallende Dachwasser letztlich abführt. Wenn keine diesbezüglichen Pläne mehr vorliegen, sollte der abgehende Rohrstrang freigelegt und mit einer Kamera befahren werden. Es ist nicht auszuschließen, dass das Niederschlagswasser einfach in dem Verfüllmaterial zwischen dem kreisförmig ausgemauerten Ofenrichter und den Außenmauern versickert. In dem z.Zt. nicht zugänglichen Erdgeschoss sind von außen durch die Absperrgitter deutlich Wasser rinnsale zu erkennen, die aus dem Gewölbemauerwerk austreten. Dies könnte letztlich auch der Grund für den schlechten Zustand der Gewölbeverfugung sein (Frostschäden). Vor diesem Hintergrund sollte das Verfüllmaterial mit Hilfe von Rammkernsondierungen beprobt und u.a. auf seinen Wassergehalt hin überprüft werden.

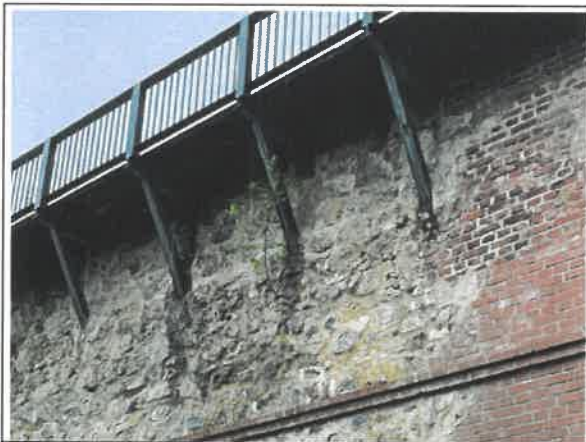
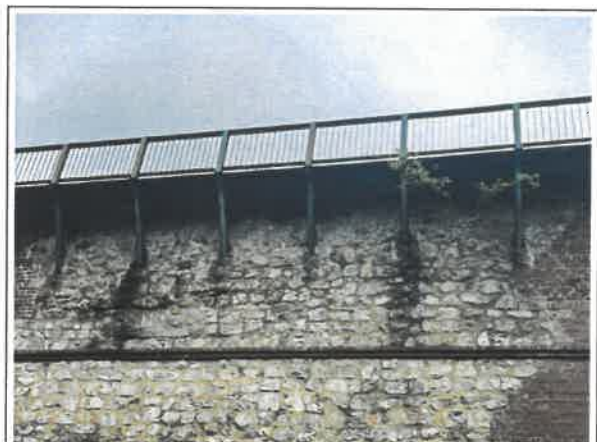
Bild 9:  
Beispiele für die Wasserfahnen ...

Bild 10:  
... im Bereich der Trägereinbindungen.

Hierbei sollte der Missstand, dass Regenwasser über die Auflagerkonsolen bis zur Einbindung der schrägen Stahlträger in das Mauerwerk konzentriert ablaufen und dort zu einer Durchnässung des NSt-Mauerwerks führen kann (erkennbar an den zahlreichen Wasserfahnen; s. Bild 9+10), durch konstruktive Maßnahmen zur Ablenkung der Wasserrinnale unterbunden werden.

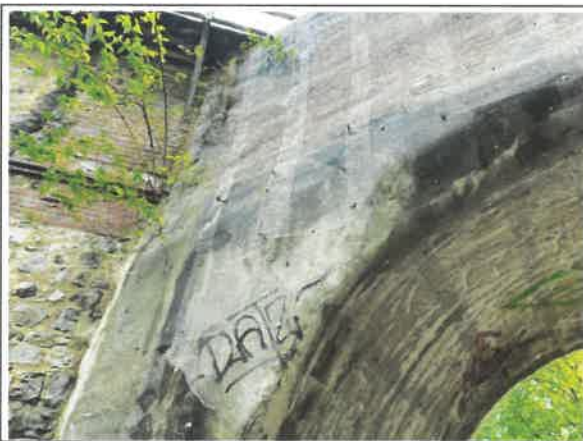
Im Bereich der Zufahrtbrücke sind ähnliche Feuchtigkeitsschäden zu befürchten. Die im Gewölbebogen aufgebrachte Spritzbetonhaut weist sehr viele Sinterfahnen und bereichsweise auch schon Risse-Schäden auf (s. Bild 11). Beim Abklopfen klingt sie außerdem hohl. Vermutlich hat die Durchfeuchtung schon einen Ablöseprozess in Gang gesetzt.

Bild 11:  
Sinterfahnen und Risse-Schäden in der Spritzbetonhaut im Bereich des Brückenbogens.

Hier sollte die Spritzbetonhaut stichprobenartig geöffnet werden, um deren Stärke und Bewehrungsgrad zu ermitteln sowie Feuchtigkeitsmessungen an dem Mauerwerk durchführen zu können. In diesem Zuge sollte auch die Funktion des in das Lichtraumprofil hineinkragenden Wulstes überprüft werden (s. Bild 12). Evtl. handelt es sich ja um einen Entwässerungsschacht, der an das öffentliche Netz anbindet.

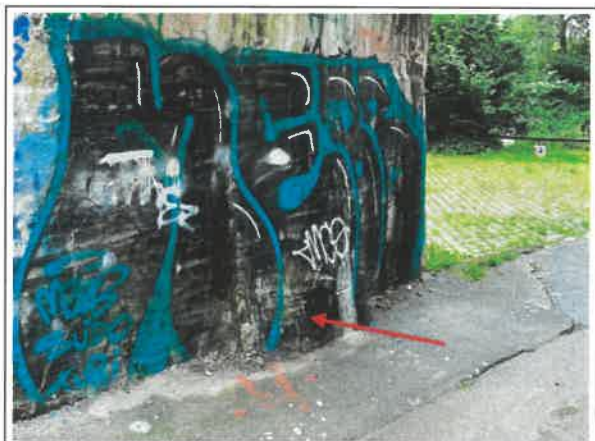
Bild 12:  
Die Funktion des in das Lichtraumprofil hineinkragenden Wulstes (s. Pfeil) ist unklar.

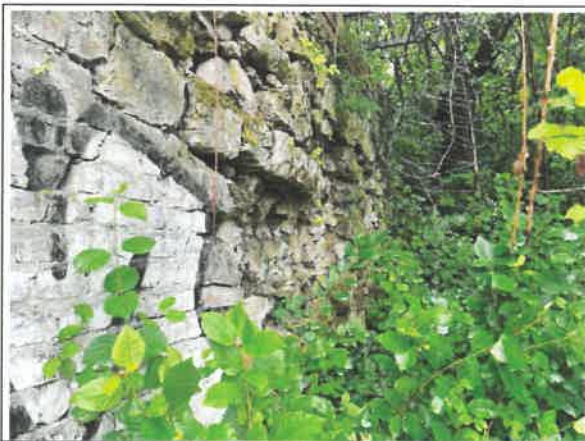
Bei näherer Betrachtung ist dort ein größerer Ausbruchschaden in der alten NSt-Verblendung aus Kalkstein zu erkennen (s. Bild 13), der mit an Sicherheit grenzender Wahrscheinlichkeit ursächlich für den festgestellten Steinschlag auf dem Fußweg ist. Durch den Ausbruch wurde mehreren Verblendsteinen das Auflager genommen, so dass diese offenbar nur noch an ihrem Ende im rückwärtigen Bruchsteinmauerwerk verkeilt sind. Letzteres scheint dagegen noch relativ stabil zu sein, um den Erddruck aus der Mauerhinterfüllung aufnehmen zu können.

Vermutlich gab es schon mehrmals Ausbruchstellen in der NSt-Verblendung, die wohl durch Ziegelmauerwerk ersetzt worden sind. Anders lassen sich die Übergänge zwischen dem vermeintlich älteren Natursteinmauerwerk (oben liegend) und dem darunter befindlichen jüngeren Ziegelmauerwerk nicht erklären.

Bild 13:  
Ausbruchstelle in der Kalkstein-Verblendung und ...

Für die Wiederherstellung bzw. die Verstärkung der Seitenwangen wird die Verwendung von Spritzbeton empfohlen. Der Vorteil dieser Bauweise läge darin, dass damit flexibel auf die verschiedenartigen Schäden reagiert werden könnte und angesichts der exponierten Lage ein relativ einfacher Materialtransport zur Einbaustelle über Schlauchleitungen möglich wäre. Auch die angesprochenen Notsicherungen könnten damit hergestellt werden.

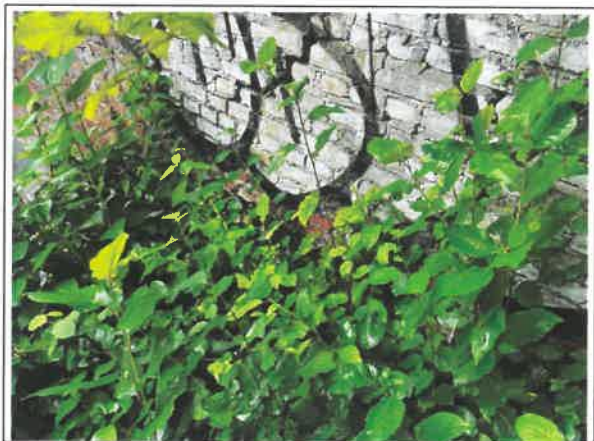
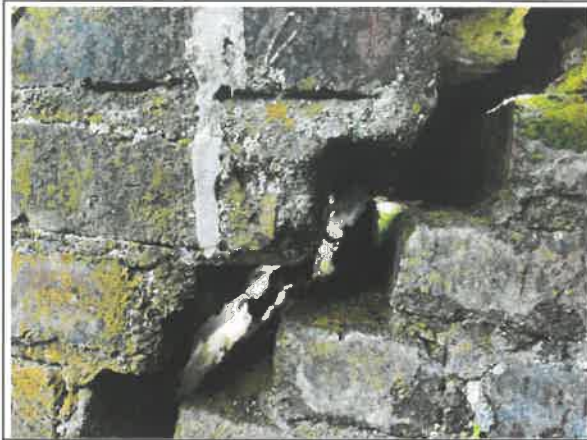
Bild 14:  
... massiver Risse-Schaden im Ziegelmauerwerk.

In Letzterem sind allerdings auch schon zentimeterdicke Setzungsrisse zu verzeichnen (s. Bild 14+15), die einen tieferen Einblick in das Mauerinnere freigeben.

Bild 15:  
Einblick ins Mauerinnere.

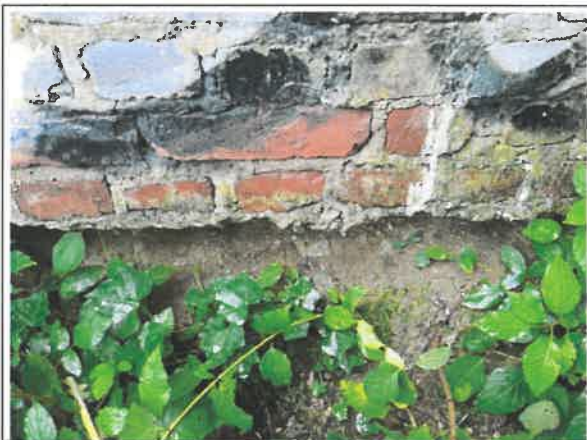
Bild 16:  
Ausbruch am Mauerfuß.

Wie weiterhin aus den Bildern 16-18 zu entnehmen ist, fehlt der Ziegelmauerschale offensichtlich das Erdauflager. Ein regelrechtes Fundament existiert nicht. Das Hanggelände vor dem Mauerfuß ist allerdings auch sehr steil, so dass auch erodierendes Erdreich für die Hohlräume in der Gründung verantwortlich sein kann.

Bild 17:  
Unterhöhlte Mauerschale. Der Hohlraum erstreckt ...

Bild 18:  
... sich mehrere Dezimeter tief in das Bauwerk.

**Alles in allem ist der Beschädigungsgrad an der etwa 2 m hohen Mauer so groß, dass dringender Handlungsbedarf angezeigt ist. Die Standsicherheit und die Dauerhaftigkeit sind nicht mehr gegeben.**

Wie groß der Umfang und die Erfordernis zur Verpressung von Hohlräumen im Bauwerksinnern sein wird oder zusätzliche Mauerwerksanker hergestellt oder andere ersetzt werden müssen, kann erst nach Freilegung der gemauerten Seitenwangen entschieden werden.

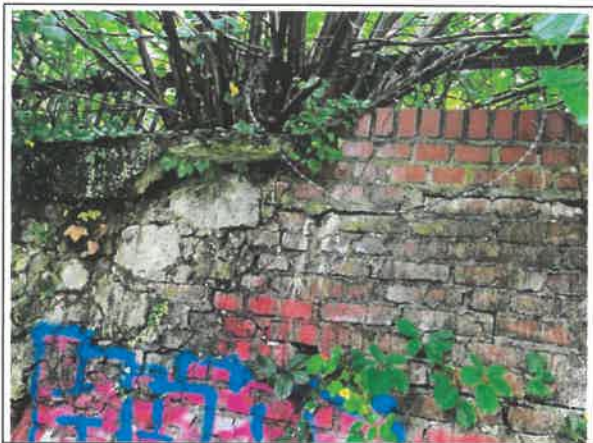
Die südliche Seitenwange ist zwar in einem deutlich besseren Zustand, dieser kann aber auch nicht als zufriedenstellend bezeichnet werden. Die im Zufahrtweg wurzelnden Gehölze (s. Bild 19+20) greifen auch schon deutlich die Bausubstanz an.

Auch hier ist zu vermuten, dass das alte NSt-Mauerwerk schon tlw. durch Ziegelmauerwerk ersetzt wurde.

Bild 19:  
Mehr oder weniger intakte NSt-Verblendung mit altem Betonbalkenabschluss ...

Bild 20:  
... neben vermeintlichen Flickstellen aus Ziegelmauerwerk mit aufgemauertem Drempel.

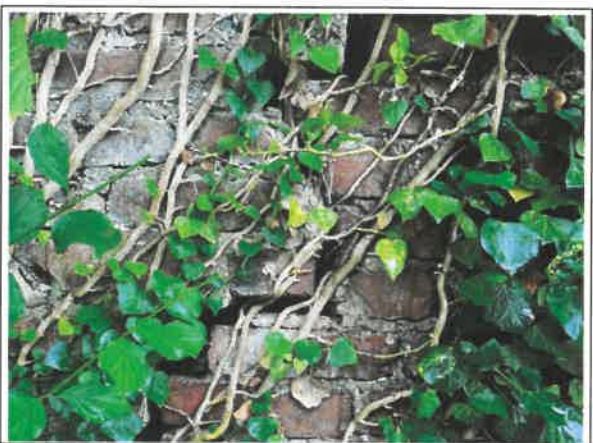
Bild 21:  
Efeubewuchs an der tlw. zerissenen Mauerschale ...

Bild 22:  
... mit fingerdick offenen Fugen.

Dennoch sind auch hier signifikante Fugenschäden und Hohllagen im Ziegelmauerwerk festzustellen, in die der auf dieser Seite stark wuchernde Efeubewuchs auch eindringt und so die Bausubstanz von innen schädigt (s. Bild 21+22).

Vor diesem Hintergrund sollte auch hier kurzfristig gehandelt werden.
