## Kalktrichterofen mit Viadukt - Am Eskesberg

### Stellungnahme baulicher Zustand:

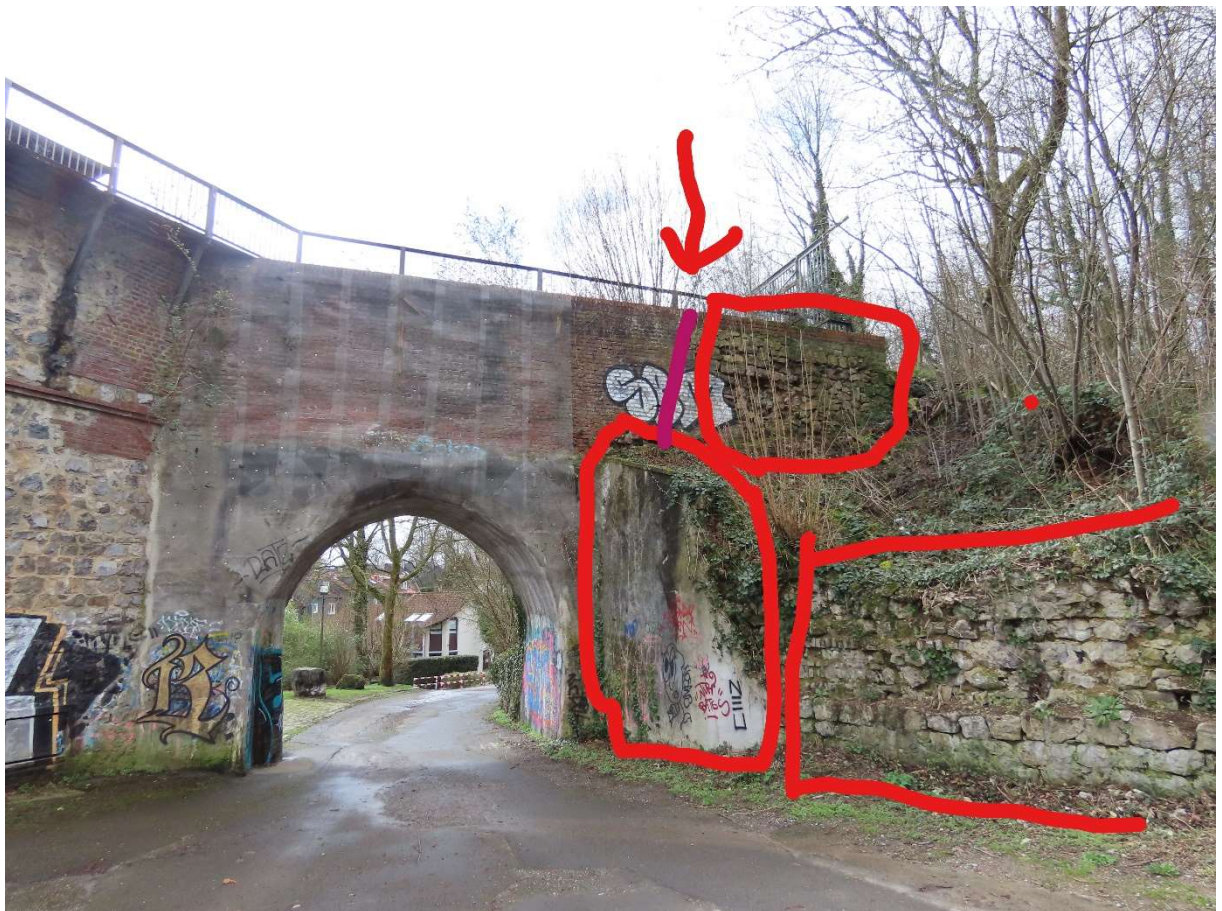
- Die konstruktiven Mauerwerksschalen, bestehend aus Ziegel- und Natursteinmauerwerk, weisen im Besonderen erhebliche Standsicherheitsschäden im Bereich des Brückenaufagers im Böschungsbereich auf. Diese sind einerseits durch einen unterschiedlich starken biogenen Bewuchs entstanden, das Wurzelwerk ist bis in die innenliegende Verfüllung gewachsen und andererseits durch eine dauerhaft bestehende Durchfeuchtung (fehlende Ableitung, Abdichtung Tageswasser am Ingenieurbauwerk und an den Böschungen, ggf. konstruktive Mängel). Diese

Schadensereignisse bedingen einander negativ. Darüber hinaus haben sie u.a. dazu geführt, dass auf der Böschungsseite des Viadukts ein erheblicher Teil der Mauerwerksschale (Naturstein und Ziegelmauerwerk) herausgebrochen ist und sich gravierende Setzrisse gebildet haben. Auch ist eine sachgerechte Gründung nicht mehr bzw. nicht vorhanden gewesen (Vergleiche auch Gutachten 2013).

- Befreiung der Hangbereiche und der Wände vom pflanzlichen Bewuchs d.h. Rodung bis zum Wurzelstock.
- Rückbau von einsturzgefährdeten Bauteilen (siehe markiertes Foto weiter oben)
- Erdarbeiten zur Freilegung
- Aufstellung eines geeigneten Schutz- und Stützgerüsts auf beiden Seiten der Flügelwände im Steilhang bis zum Übergangsbereichs am Viadukt, interimistischer Schutz vor Niederschlagwasser, sowie baulich/technische Verhinderung von unbefugtem Zutritt.
- Entfernung des wurzelnden Bewuchses auf der Zufahrtsrampe und dem Kalktrichterofen.
- Klärung der Schnittstelle Grundstücksgrenze mit R103
