**Maßnahme:** Wuppertaler Schwebebahn  
Wagenhalle Vohwinkel, Vohwinkeler Straße 22  
Bestandsaufnahme / Bauteilkatalog

**Inhalt:** Gutachterliche Stellungnahme (Teil 2)  
Bestandsaufnahme / Beurteilung der Bauteile  
Ingenieurtechnische Untersuchungen

**Auftraggeber:** WSW mobil GmbH  
Gutenbergstraße 50  
42117 Wuppertal

Stand: 28.05.2025

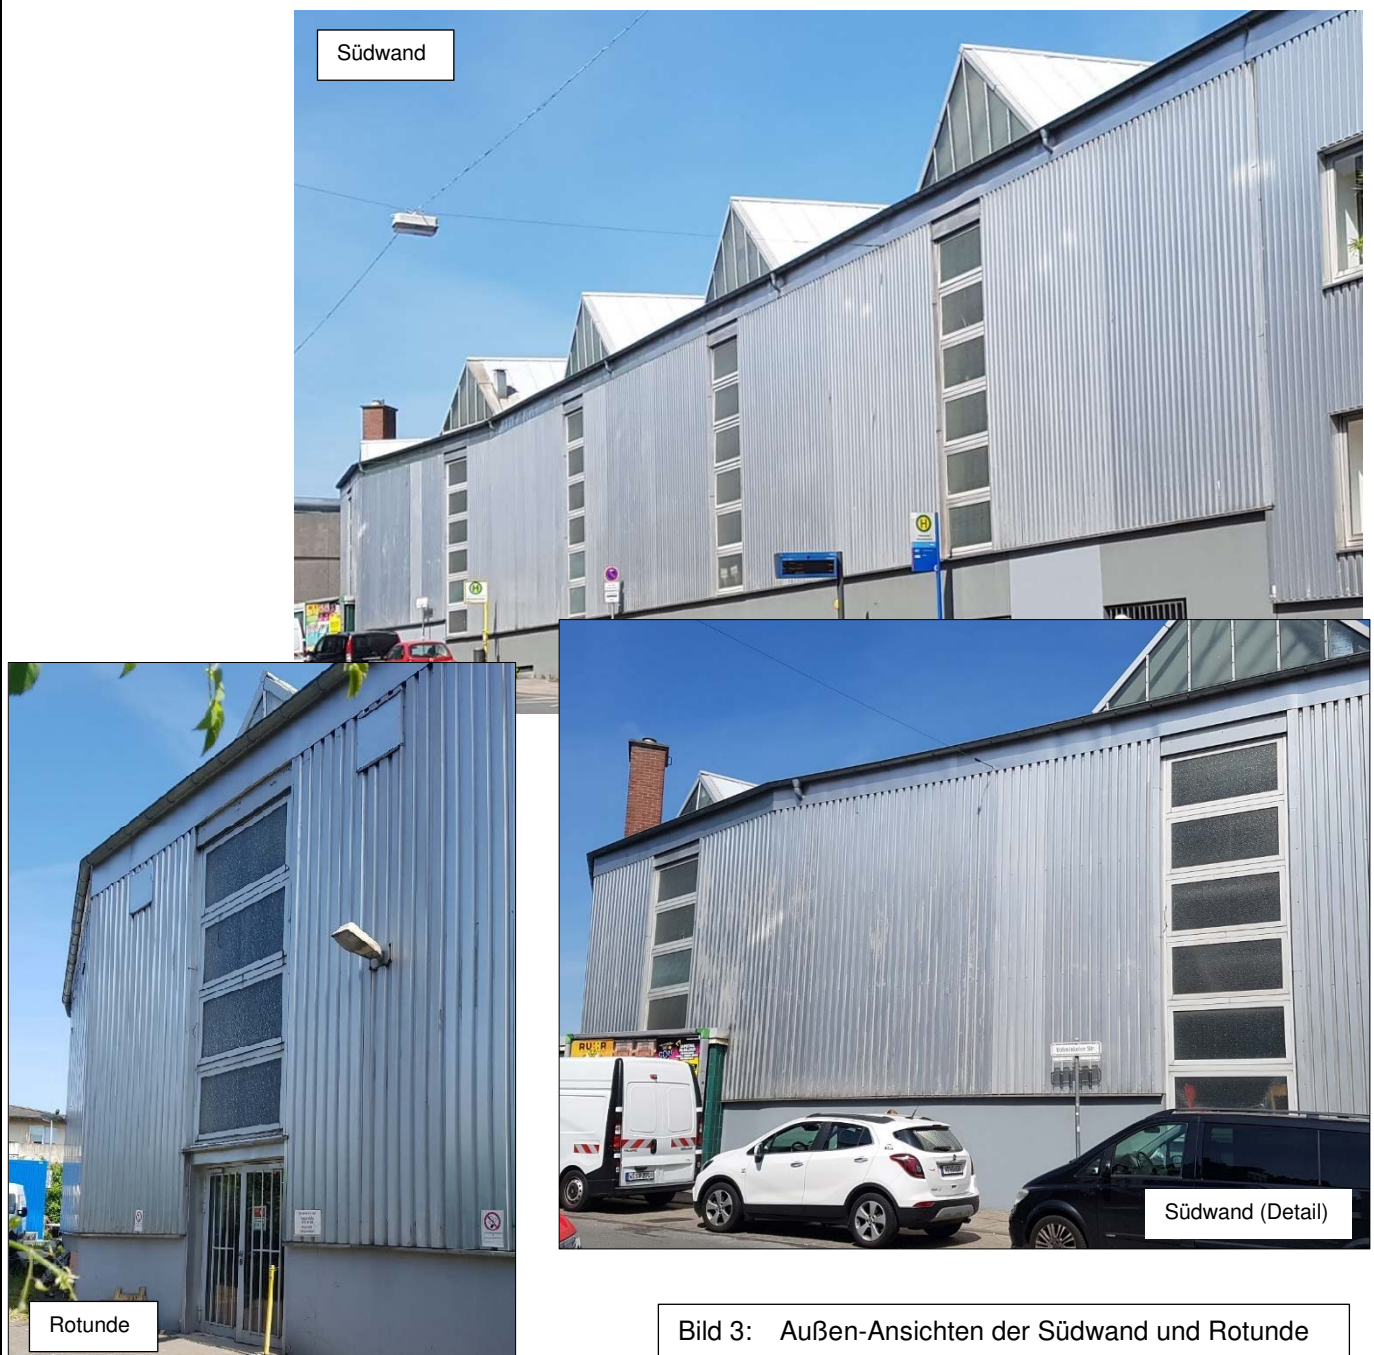
Auch das Mauerwerk zeigt ein Nachlassen der Tragfähigkeit. Die Außenwände auf der Südseite und im Bereich der Rotunde zeigen in den Pfeilern und zwischen den Pfeilervorlagen unterhalb der Auflagerung der Dachbinder bereits mehrere Risse.

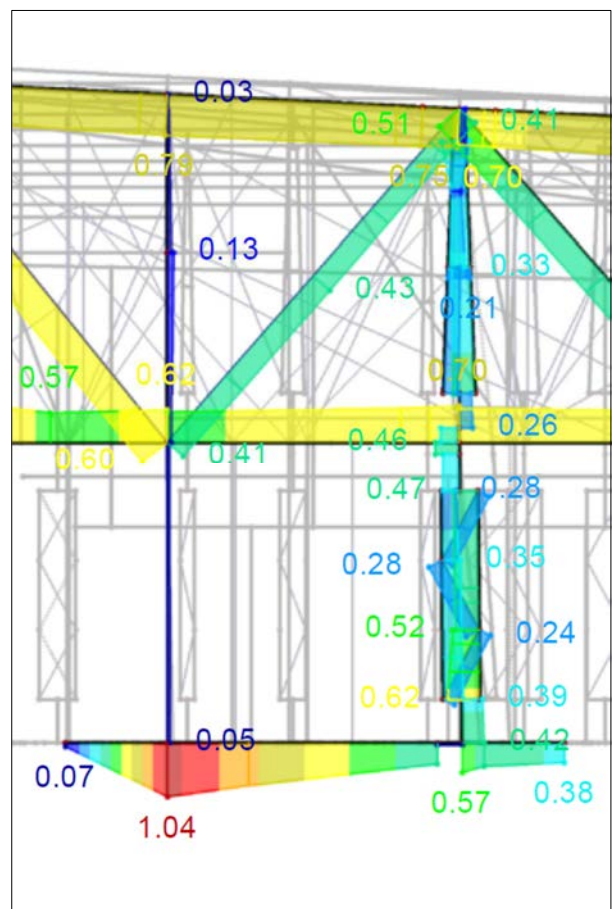
Die FW-Binder und die Aufhängungen der Fahrschienenträger (FST) wurden für 2 Ergebniskombinationen (EK) untersucht. Bei der EK 101 (Belastung für derzeitigen Fahrbetrieb und mit eingeschränkten Flächenlasten der Arbeitsebenen) gibt es nur wenige Spannungsspitzen für die Vergleichsspannung  $\sigma_v$  mit einem tolerierbaren maximalen Ausnutzungsgrad von  $\eta = 1,04$  (Abbildung 24).

Bild 24: Max. Ausnutzungsgrad der FW-Binder und Hänger Süd in der Achse J für die Lastgruppe 1

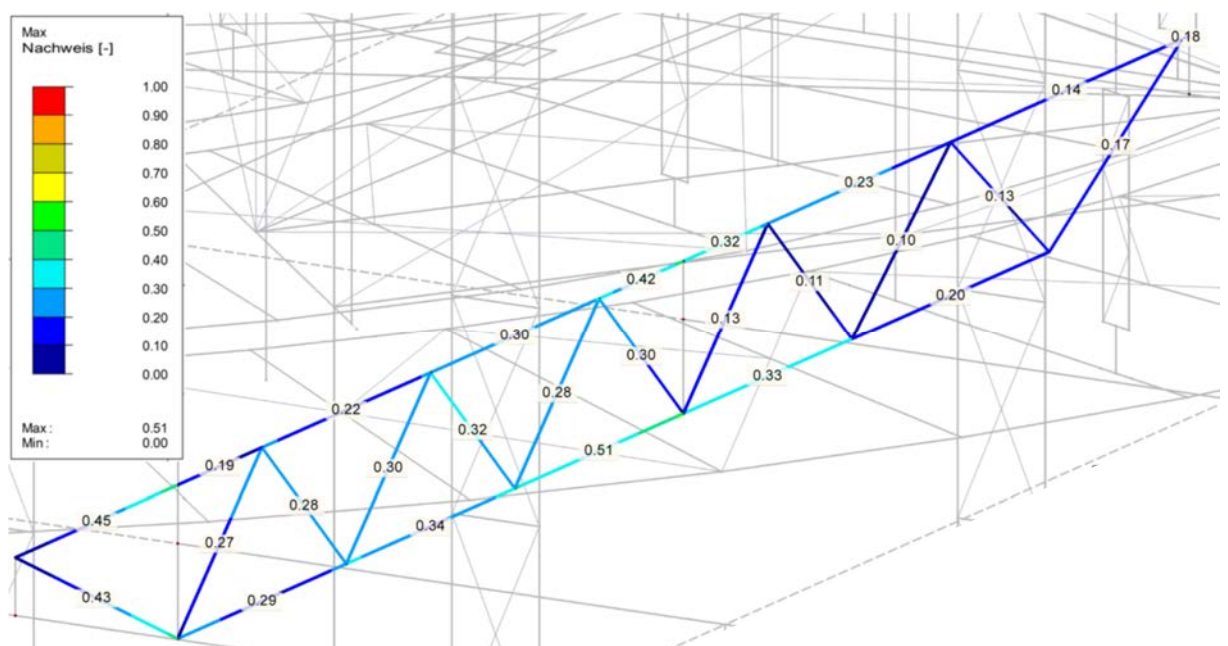
Bei Beaufschlagung der Decke mit Flächenlasten  $p = 7,5 \text{ kN/m}^2$  (EK 102) und gleichzeitigen Kranarbeiten sind alle Querträger mit  $\eta = 1,40$  bis  $2,11$  deutlich überlastet (siehe Abb. 41). Lediglich der FW-Träger am Deckendurchlass weist noch eine ausreichende Tragreserve aus (siehe Abb. 39).

Bild 39: Fachwerkträger am Durchlass in der Werkstattdecke  
max. Ausnutzungsgrade für Lastgruppe 2.

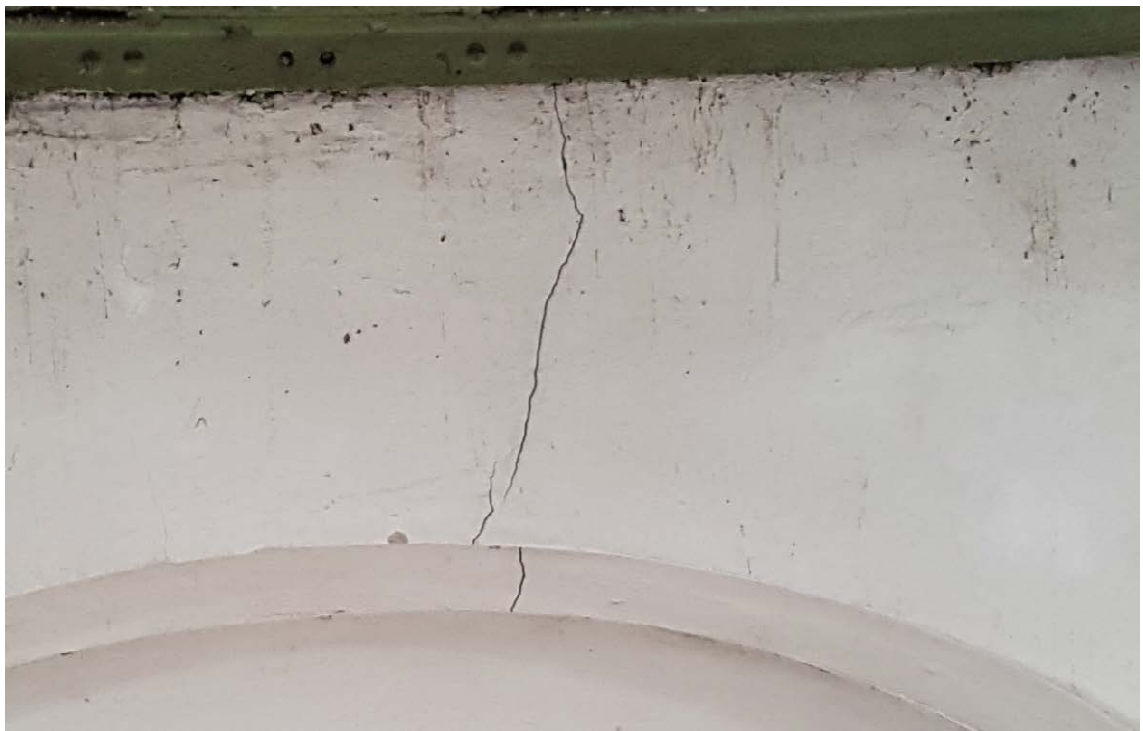
Das Mauerwerk konnte auf der Außenseite nicht in Augenschein genommen werden. Von innen war das Mauerwerk weitgehend intakt, zeigt jedoch in den oberen Bereichen einige Risse. Diese sind besonders im Bereich der Bögen und neben den Pfeilern im Übergang zum Zwischenmauerwerk (Abb. 62 und 63) zu erkennen.

Bild 62: Riss im Ursprungsmauerwerk über dem oberen zugemauerten Fenster

Die Risse im Mauerwerk stellen keine akute Gefährdung der Standsicherheit dar und erfordern keine Sofortmaßnahmen. Sie sollten jedoch laufend kontrolliert und dokumentiert werden.

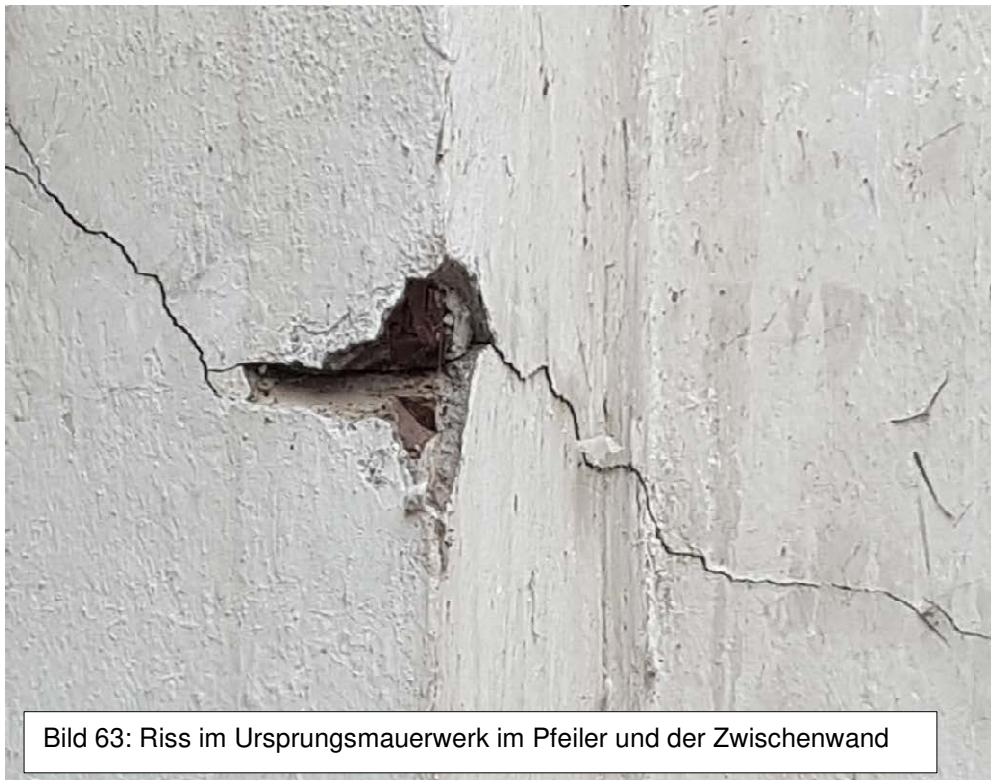
Bild 63: Riss im Ursprungsmauerwerk im Pfeiler und der Zwischenwand

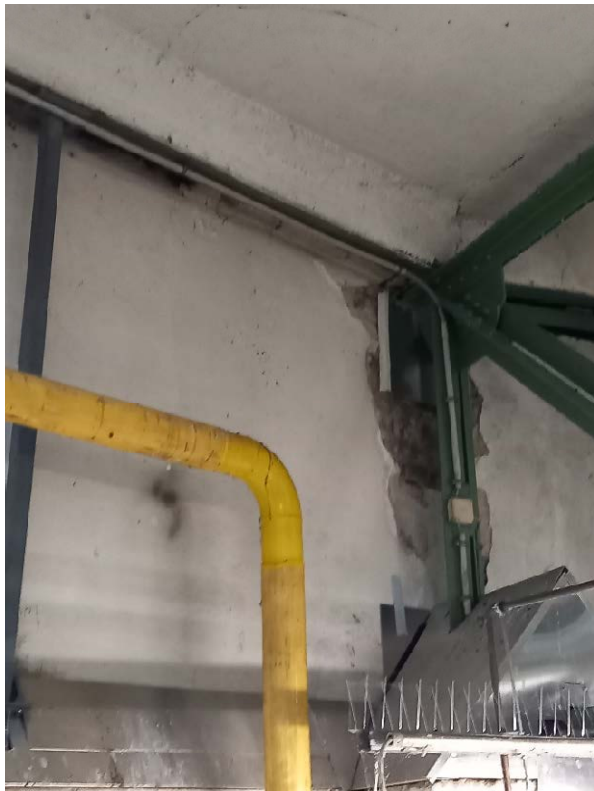
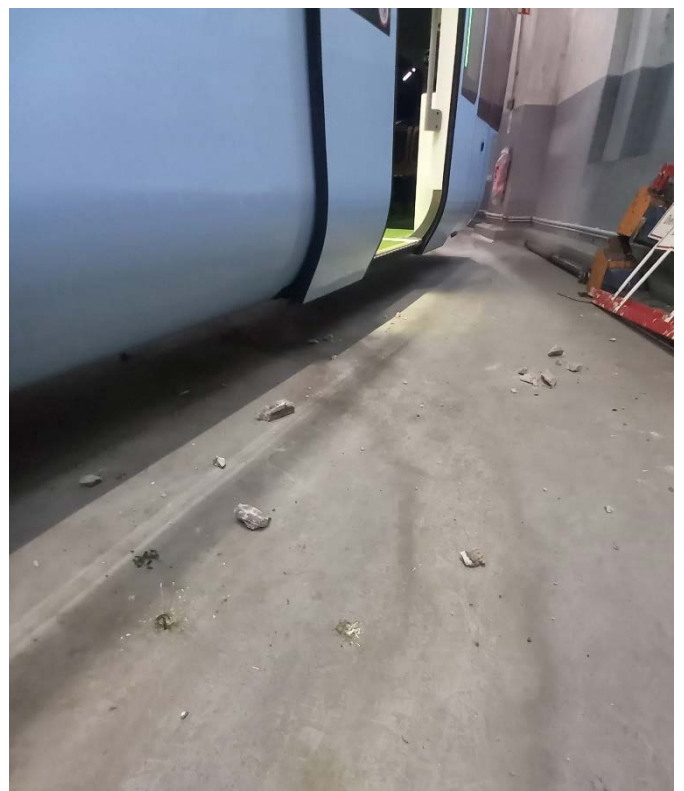
Da es im Bereich der vorgenannten Mauerwerksteile auch immer wieder zu weiteren Abplatzungen von Putz und MW-Teilen kommt (zuletzt am 26.03.2025), wurde bereits in der Vergangenheit eine Überwachung und Dokumentation des Rissverhaltens angeordnet.

Bild 64 und 65: Abplatzung im Bereich eines FW-Binders und Bruchstücke, Fotos vom 26.03.2025)

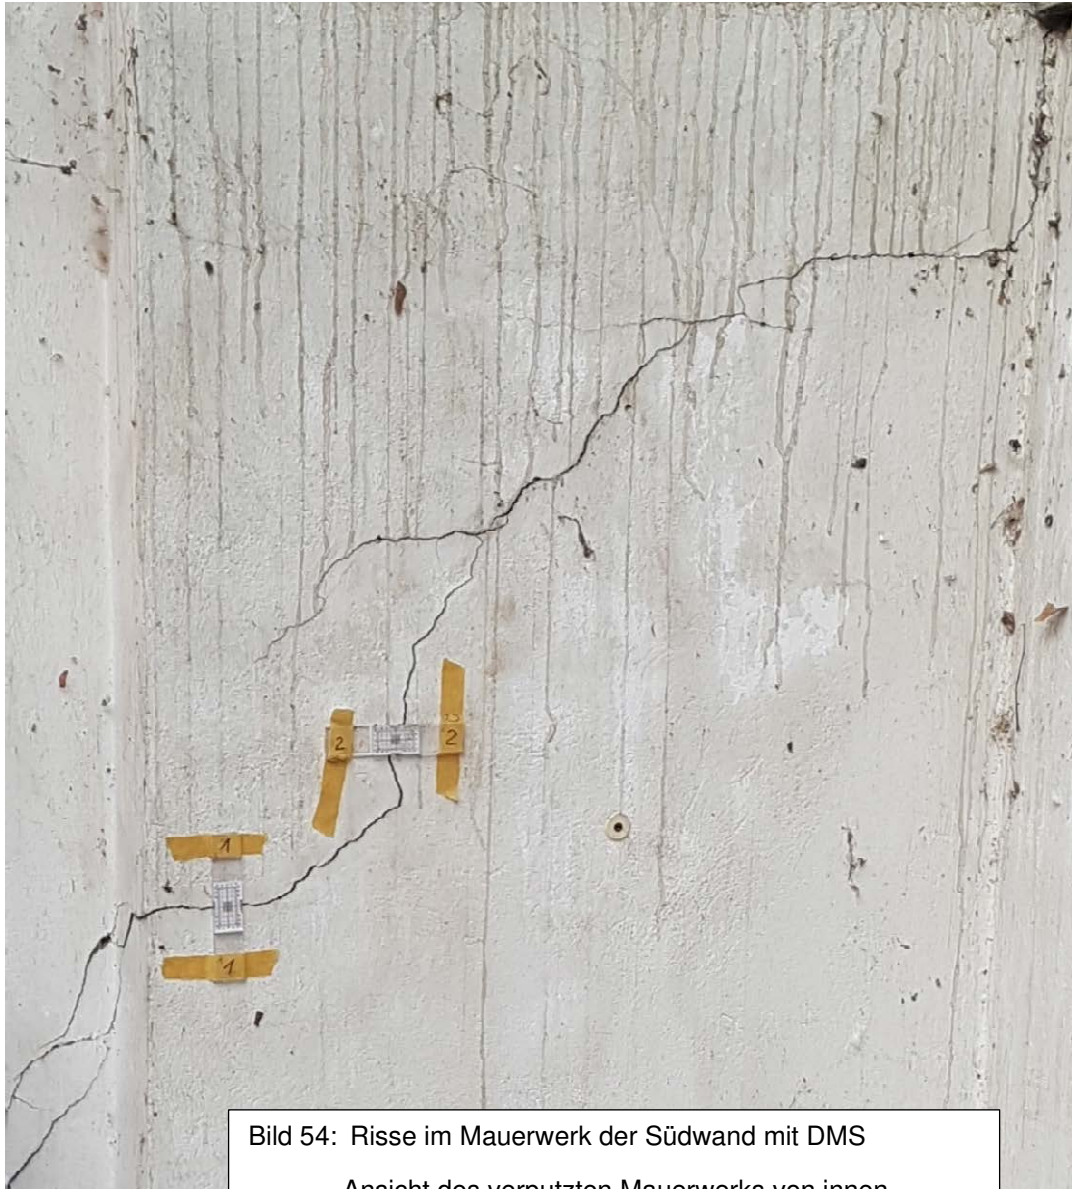
Die Standsicherheit des Mauerwerks hat großen Einfluss auf das Tragverhalten des gesamten südlichen Hallenteils und der Rotunde, sodass es entscheidend ist, das Rissverhalten auch weiter engmaschig zu kontrollieren und die Rissweiten zu dokumentieren.

Bild 54: Risse im Mauerwerk der Südwand mit DMS  
Ansicht des verputzten Mauerwerks von innen

Eine ausreichende Standsicherheit des Mauerwerks ist nur dann gewährleistet, wenn die Auflagen für den Betrieb Ziffer 3.1.1 und die Beschränkung der Lasten nach 3.1.2 eingehalten werden und eine engmaschige Kontrolle des Rissverhaltens sichergestellt ist.

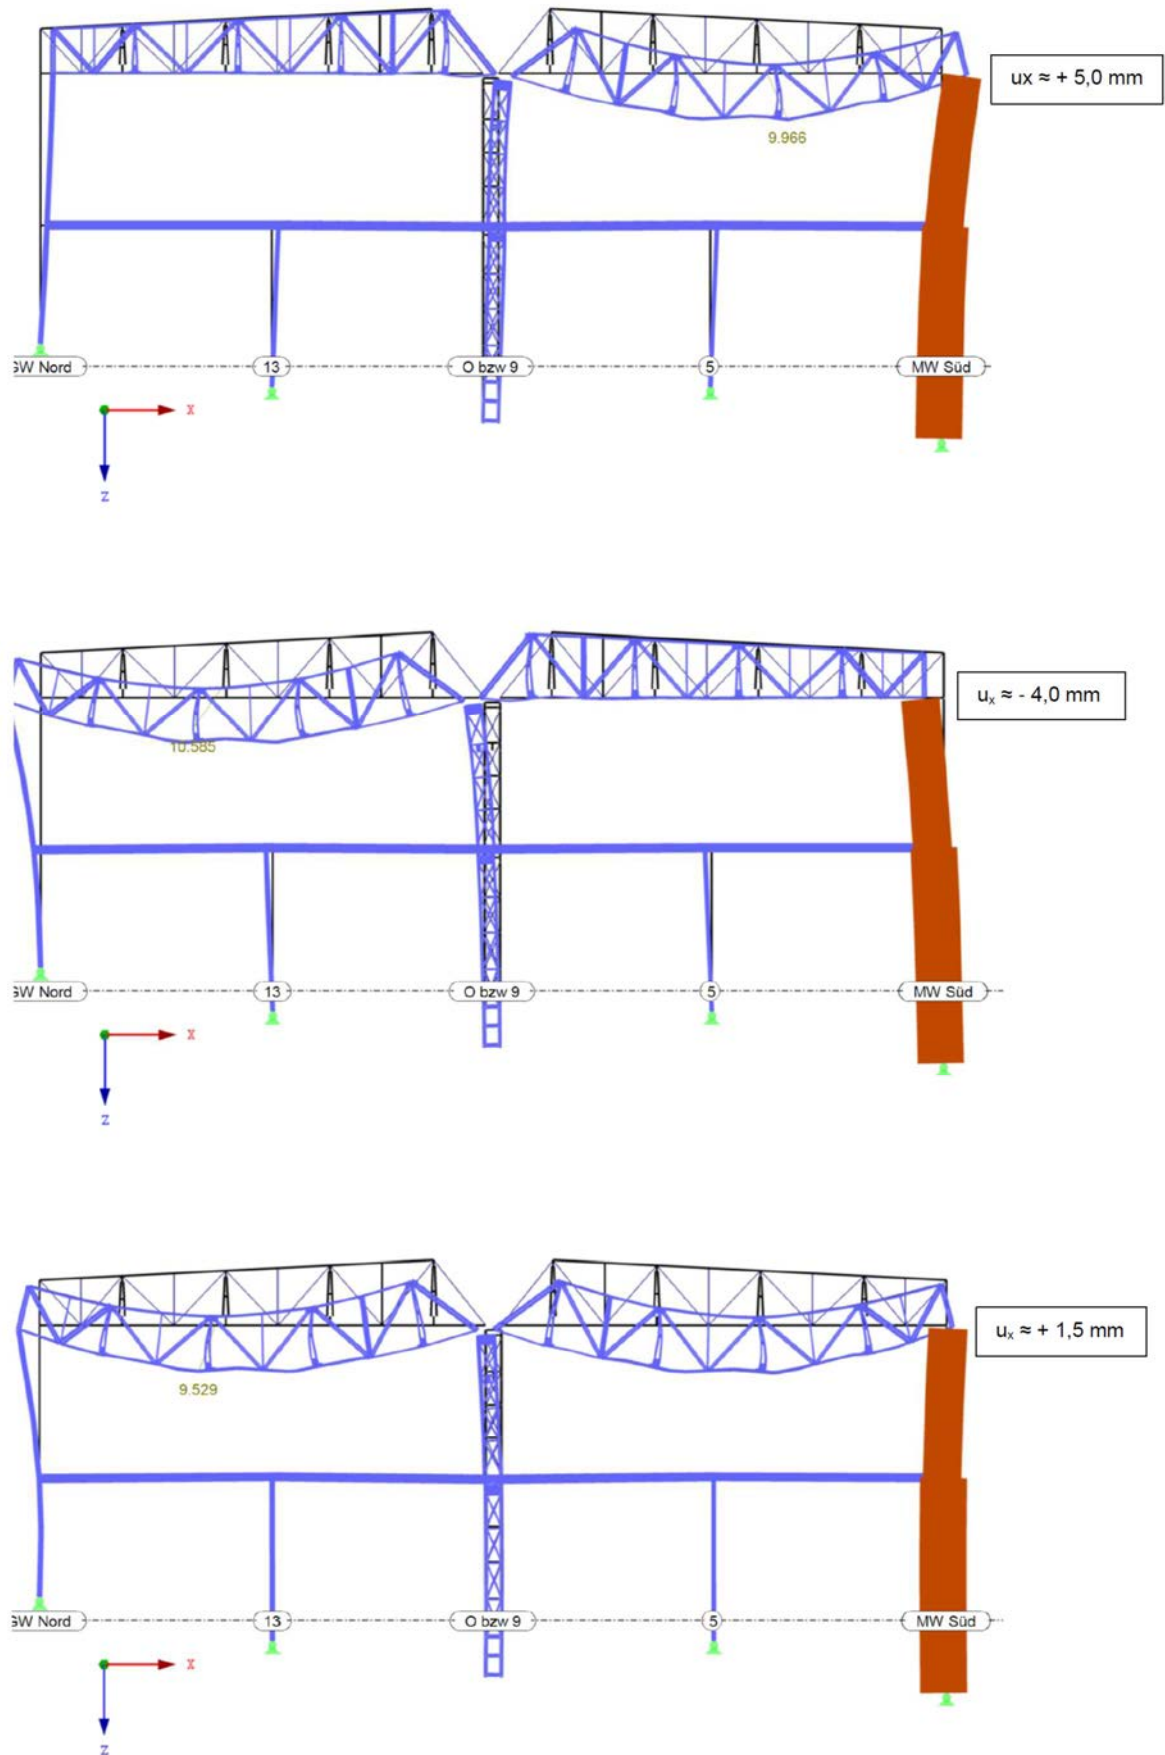
Bild 52: Horizontalverschiebung (charakteristisch) der MW-Pfeilerköpfe  
induziert durch vertikale Radlasten der Fahrzeuge (hier: Achse F)

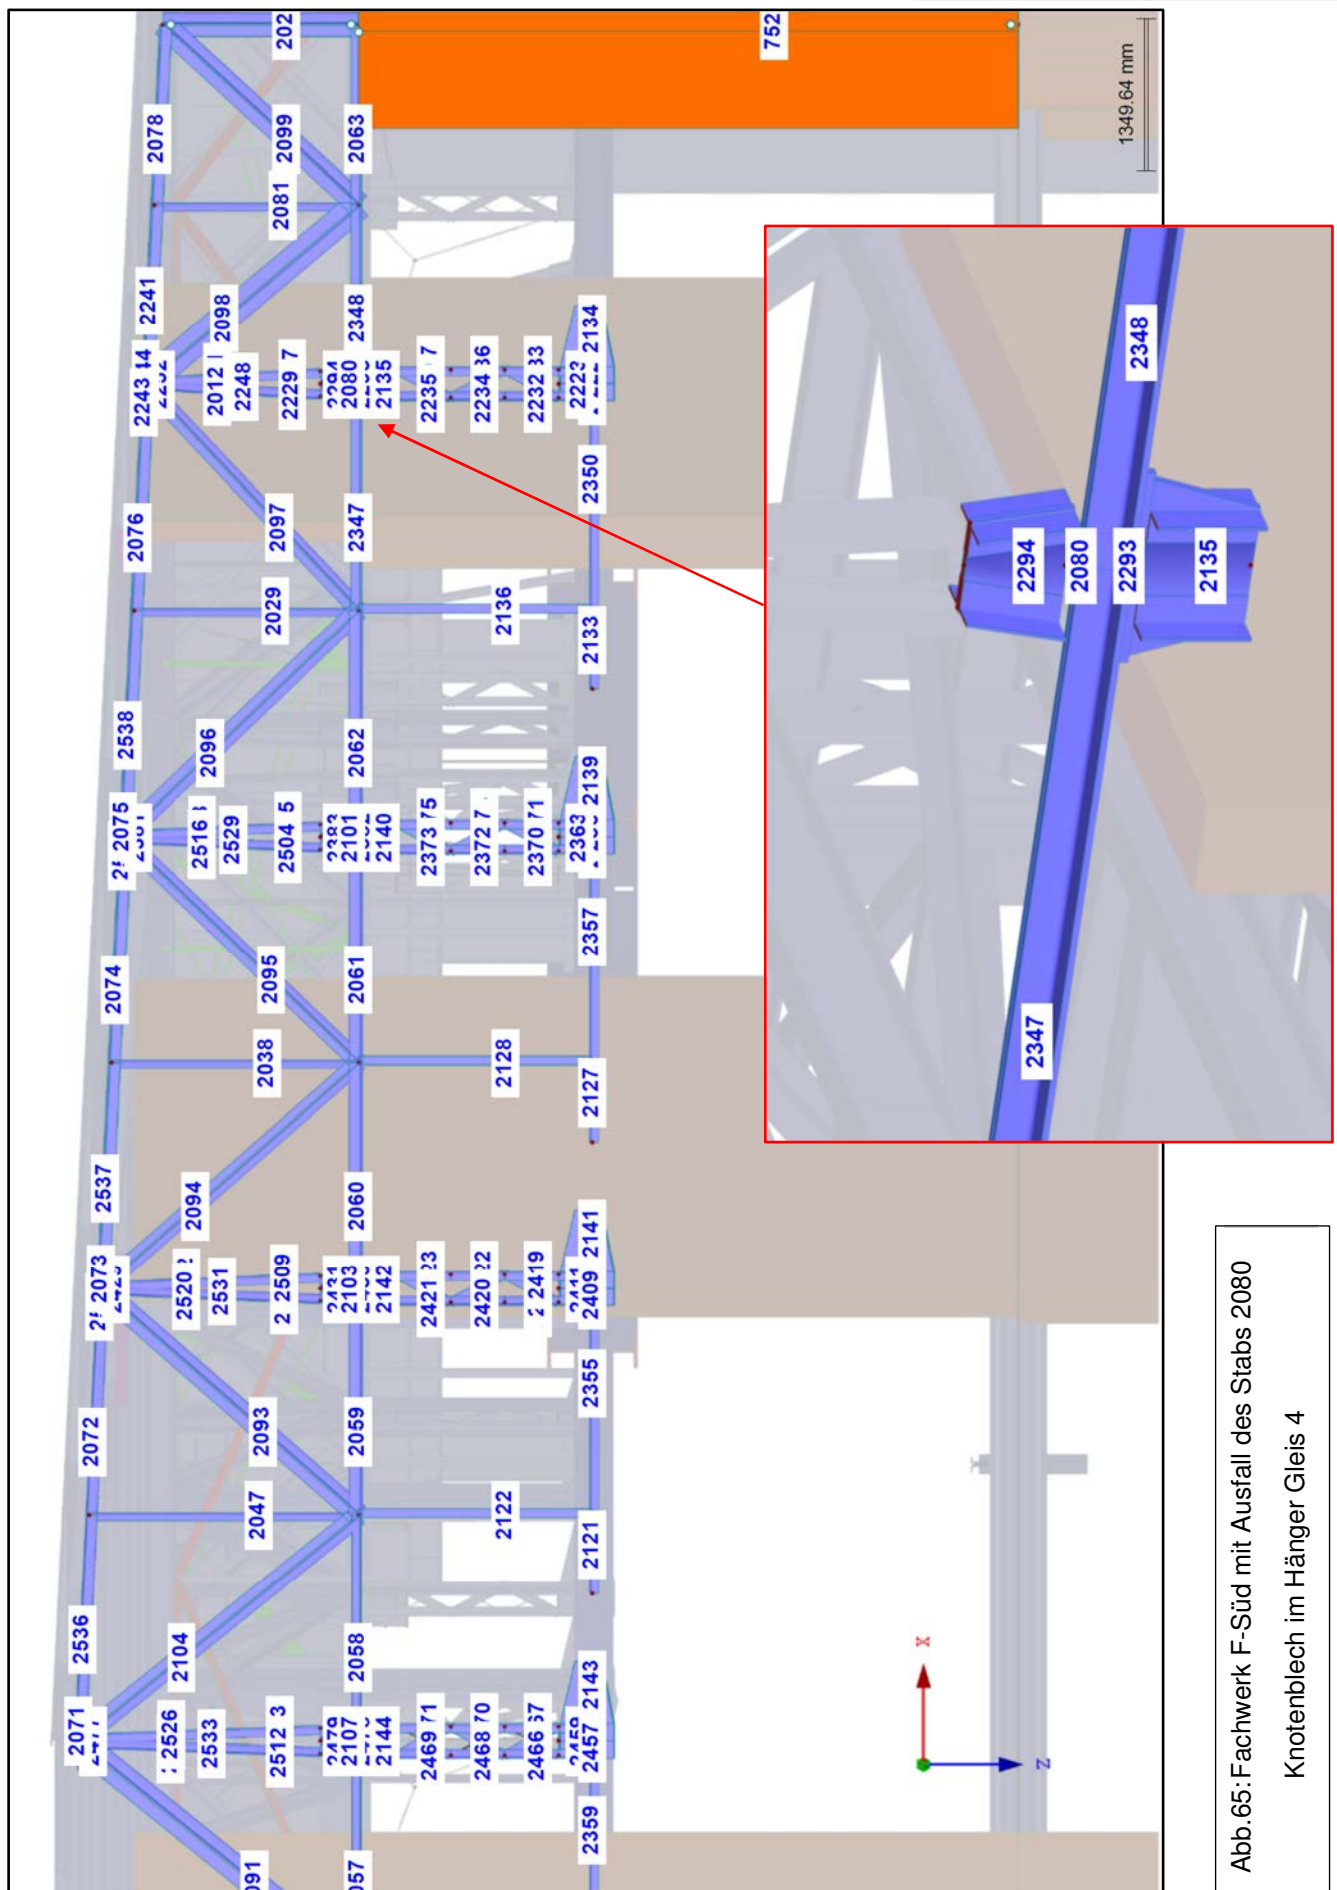
Für das plötzliche Versagen wurden auch Ausfalluntersuchungen im Rahmen dieses Gutachtens an einigen Stäben der Fachwerkbinder zusätzlich durchgeführt. All diese Berechnungen zeigen, dass es zu Spannungsumlagerungen und einer nicht tolerierbaren Überlastung verbleibender Bauteile kommt. Eine genaue Berechnung der Schädigung lässt sich nur mit beträchtlichem Rechenaufwand nach Theorien höherer Ordnung abschätzen, auf die hier verzichtet wird.

Abb. 65: Fachwerk F-Süd mit Ausfall des Stabs 2080  
Knotenblech im Hänger Gleis 4
