**Beschlußvorschlag:**

1. Der Taxenstand in Höhe des Kaufhofs wird von der Straße 3 Meter nach Osten auf den Neumarkt verschoben.
2. Der dadurch geschaffene Raum auf der Straße wird dazu genutzt, um den am Kaufhof unterbrochenen Radfahrstreifen gegen Einbahn auf dem Wall („der Unvollendete“) in voller Länge auf einer Breite von 2,50 Metern durchgängig zu markieren.

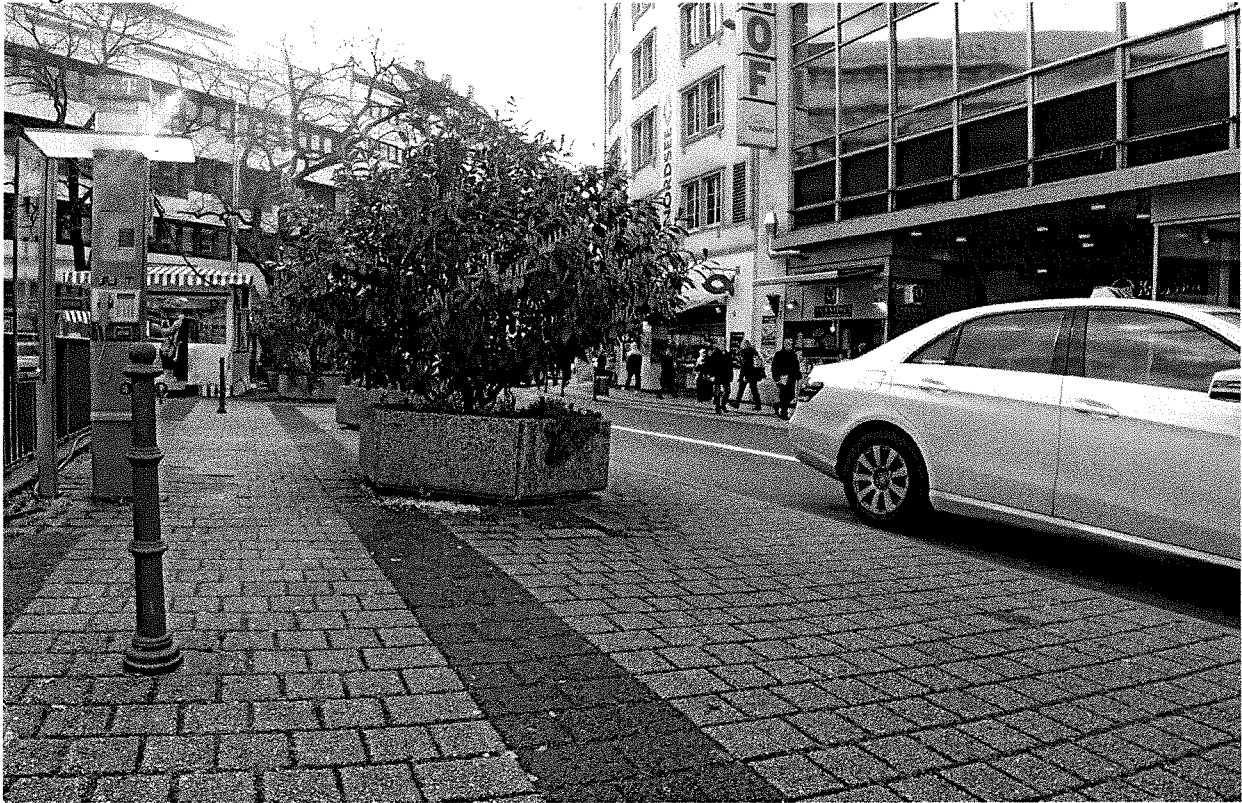
Vorgesehener Bereich für den Taxenstand

1. die Verlegung des Taxistandes 3 Meter nach Osten und dadurch mögliche durchgängige Markierung des Radfahrstreifens,  
oder
2. die Freigabe des Radverkehrs gegen die Einbahnrichtung am Wall aufzuheben.

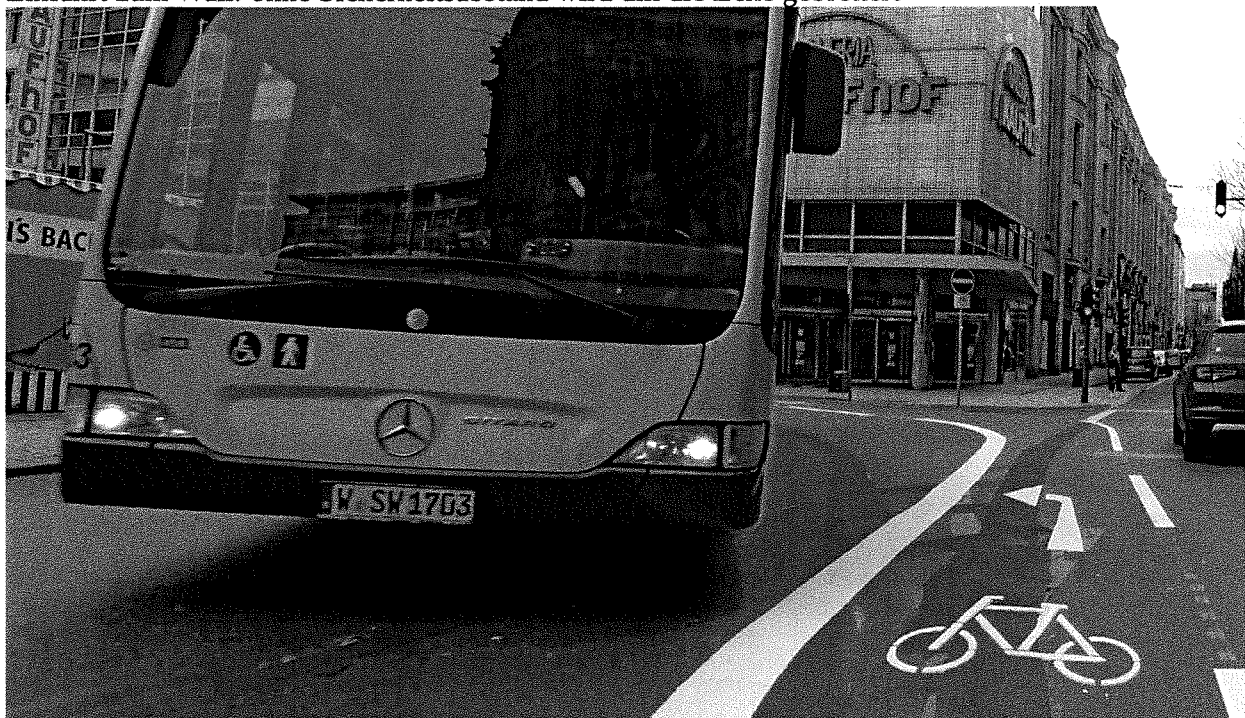
- Ein in den Wall abbiegender Radfahrer steht am Kaufhof unvermittelt vor einem entgegenkommenden Bus und muß dadurch bedingt voll abbremsen. Die Sicherheit des Radverkehrs ist durch einen Hinweis, der Radverkehr „müsse eben mit Hindernissen rechnen“, NICHT gewährleistet. An der gleichen Stelle wurde bereits ein Fußgänger während des Zweirichtungsverkehrs während des Döppersberg-Unfalls erfaßt und schwer verletzt (s. Foto mit Markierung „02“ sowie Fotoserie auf Seite 5 oben [„gefährliche Schleppkurven“]).

Einfahrt zum Wall: ohne Sicherheitsabstand wird um die Ecke gebreitet

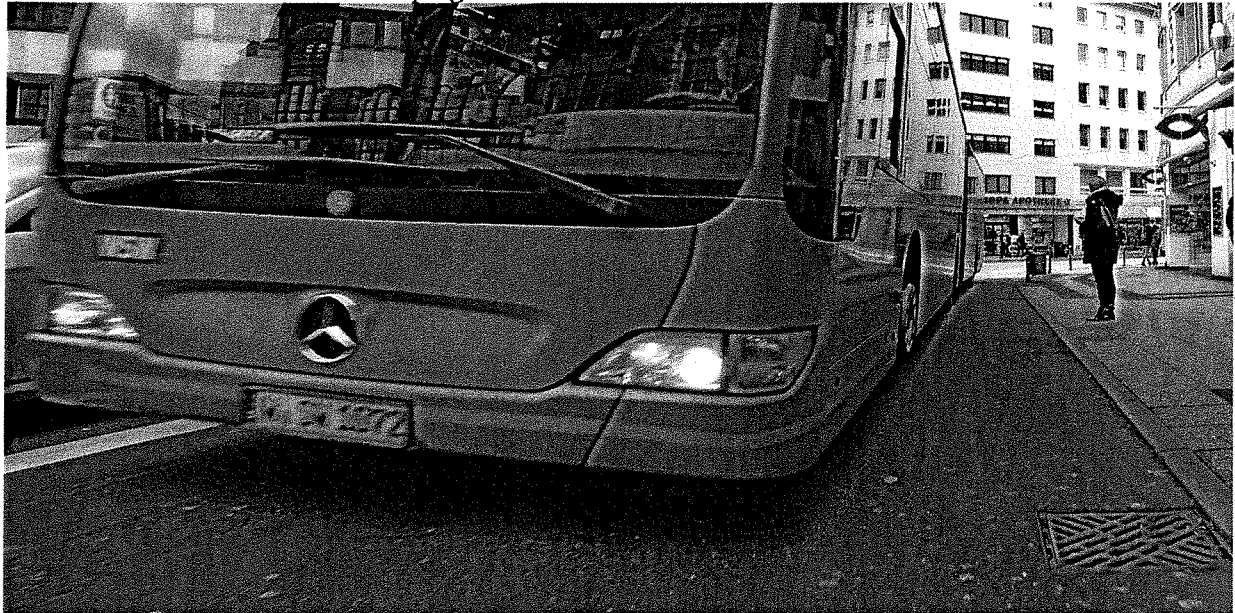
- In der Gerade am Kaufhof parallel zum jetzigen Taxistand wird der Großteil der Radfahrer einem entgegenkommenden Bus schon aus Prinzip – Erhalt der eigenen Gesundheit – aufgrund unzureichender Straßenbreite auf den Gehweg ausweichen, vgl. Fotos. Ein Busfahrer ist dazu verpflichtet, bereits zu den stehenden Taxen einen gewissen Abstand zu halten. Auf der anderen Straßenseite, wo der Radverkehr fahren soll, bleibt dann bestenfalls noch die Breite eines Kanaldeckels übrig. Dem Radfahrer wird dadurch das ORDNUNGSWIDRIGE Auffahren und Benutzen des Gehwegs praktisch aufgezwungen, ganz zu schweigen vom Seitenabstand von 1,5 Metern, der NICHT eingehalten werden kann. Durch diese Zwangsmaßnahme ist die die Sicherheit des Rad- und Fußverkehrs NICHT gewährleistet.

Darf ich Sie mit meinem Außenspiegel bekanntmachen...

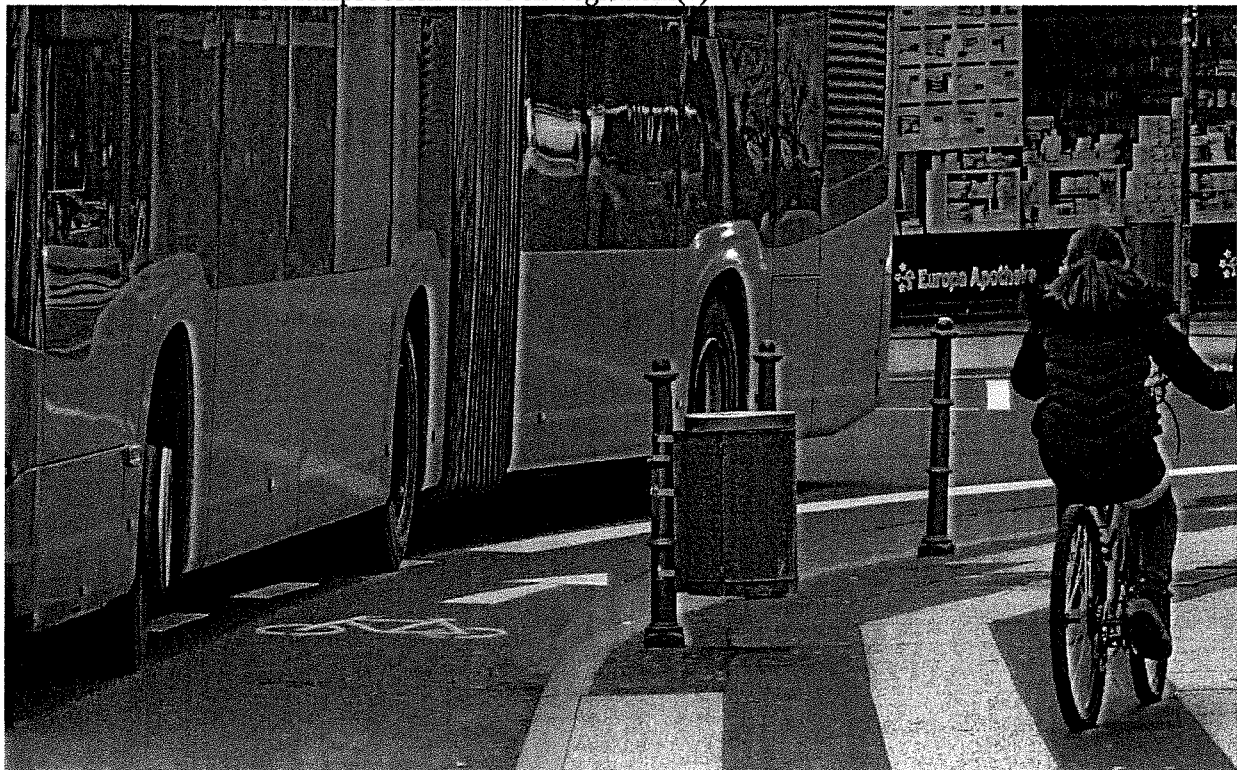
- Bereits aus dem Gedanken des § 1 Straßenverkehrs-Ordnung zur gegenseitigen Rücksichtnahme und Sicherheit im Verkehr muß bei Begegnungen in Engstellen stets derjenige Verkehrsteilnehmer ausweichen, der dies am einfachsten kann. Dies ist logischerweise REGELMÄSSIG DER RADFAHRER durch Ausweichen auf den Gehweg.  
Der Busfahrer wird seine Fahrgäste nicht gefährden und NUR IM NOTFALL scharf bremsen. Er kann auch nicht ausweichen oder darf ohne Einweisung durch Dritten auch nicht rückwärts fahren (interne WSW-Anweisung). Er kann seinen Bus auch nicht in die Hosentasche stecken und am Straßenrand warten – wie dies offenbar vom Radfahrer verlangt wird.

... oder lösen wir das Platzproblem mit Gehwegradeln(?)

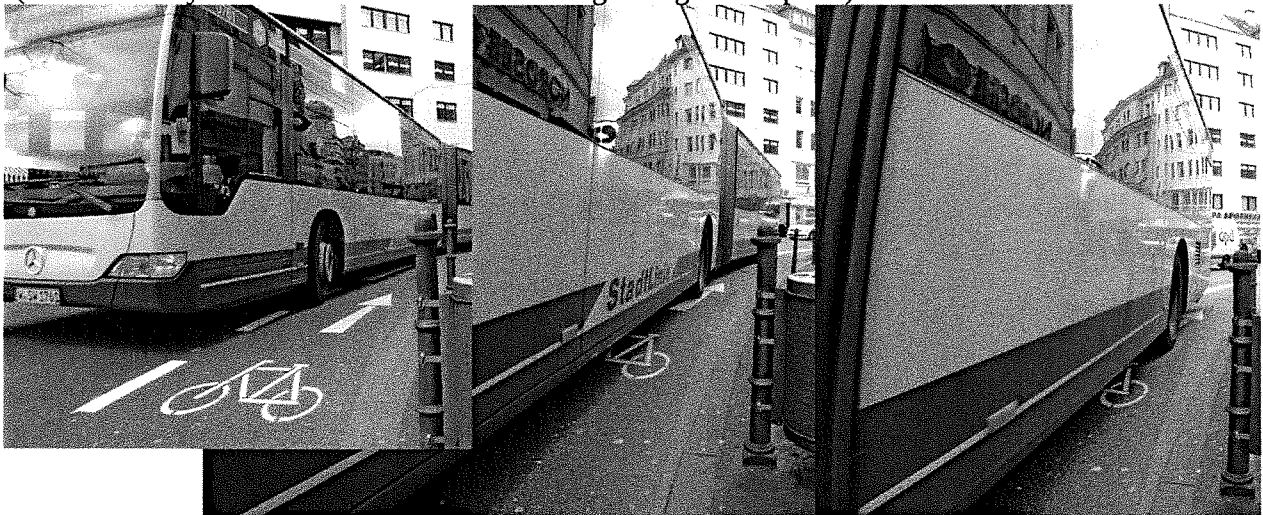
Der insbesondere in den Kurven am Neumarkt unterbrochene Radweg auf dem Wall gefährdet die Sicherheit des gegen Einbahnrichtung fahrenden Radverkehrs durch die dadurch nicht einsehbare Straße und die Schleppkurven des Busverkehrs:

**Gefährliche Schleppkurven im Bereich der Radweg-Wiederauferstehung  
(Der am Radsymbol wartende Radfahrer wäre gewiß genauso platt.)**

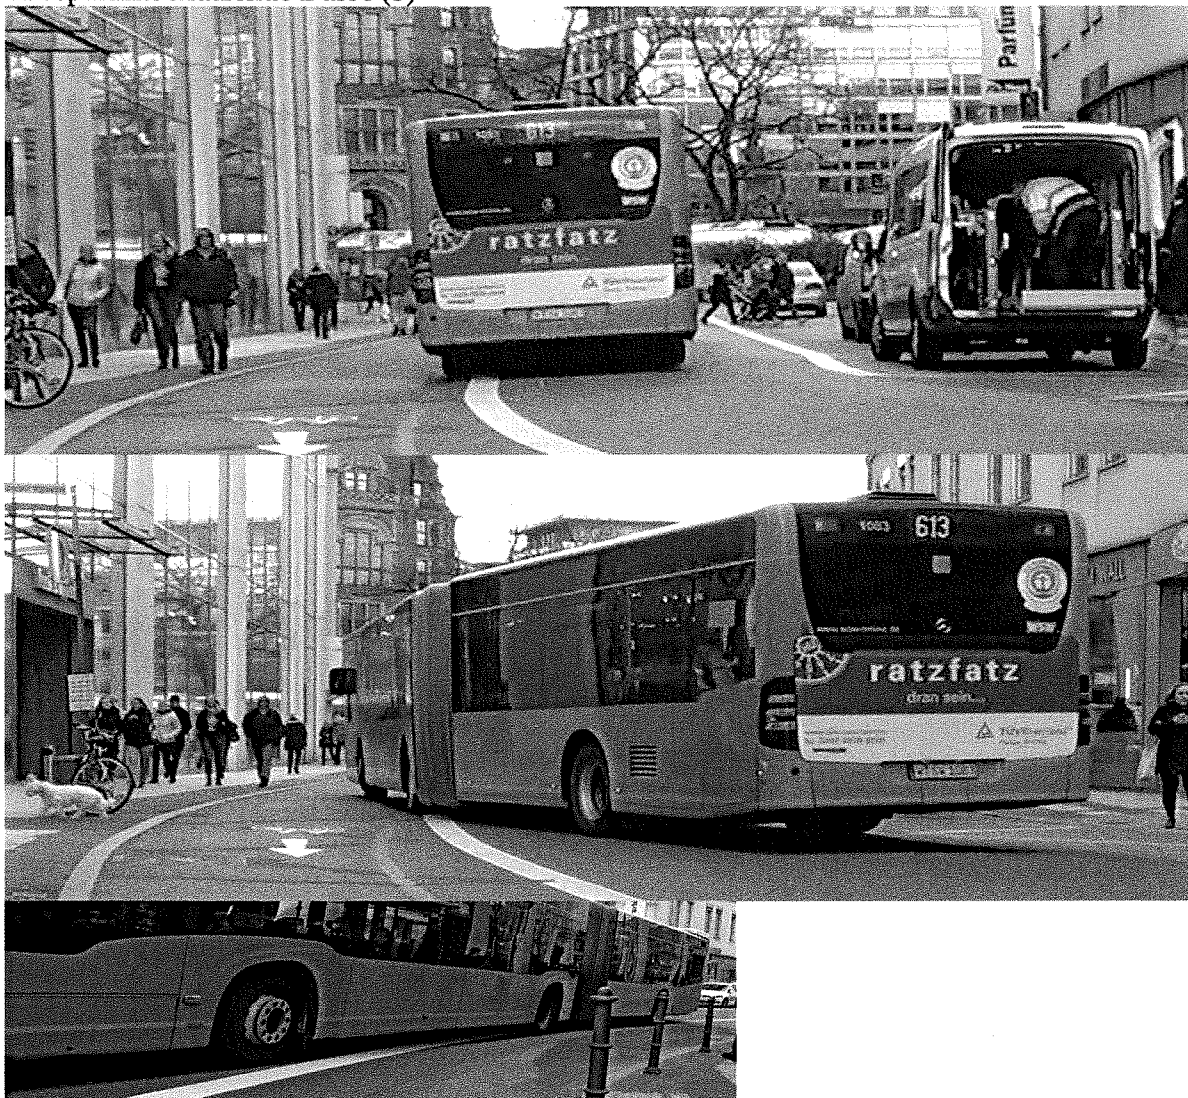
Zudem wurde beobachtet, daß sich der Busverkehr und andere „Spezialeinheiten“ rege an der Mitbenutzung des Radwegs beteiligen, vgl. Fotos. Der Antragsteller bittet die Stadtwerke darum, die Busfahrer noch einmal darauf hinzuweisen, daß dies zu unterbleiben hat.

**Radspurmitbenutzende Busse (3)**

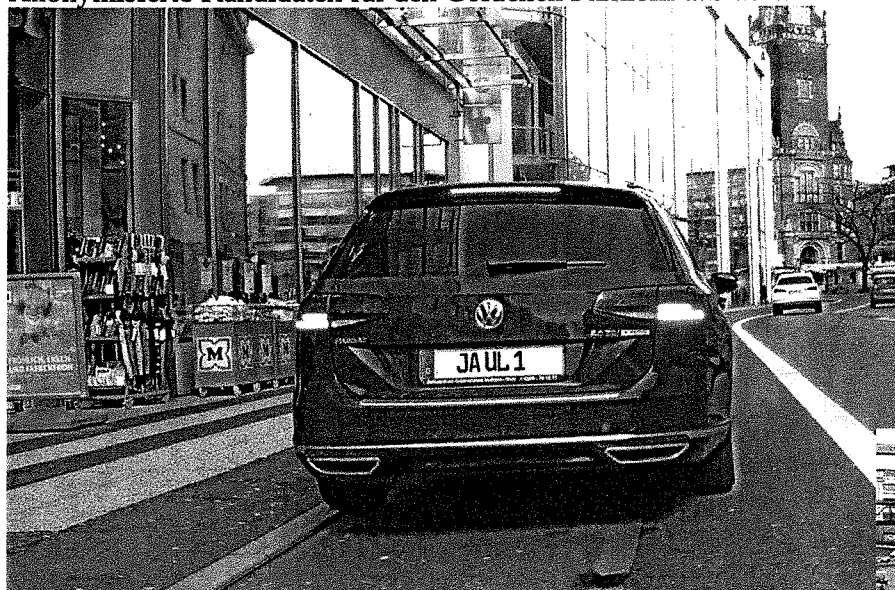
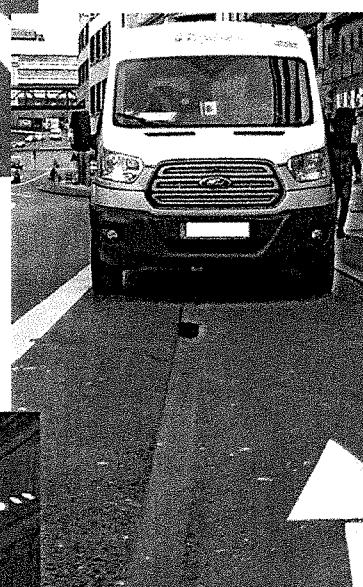
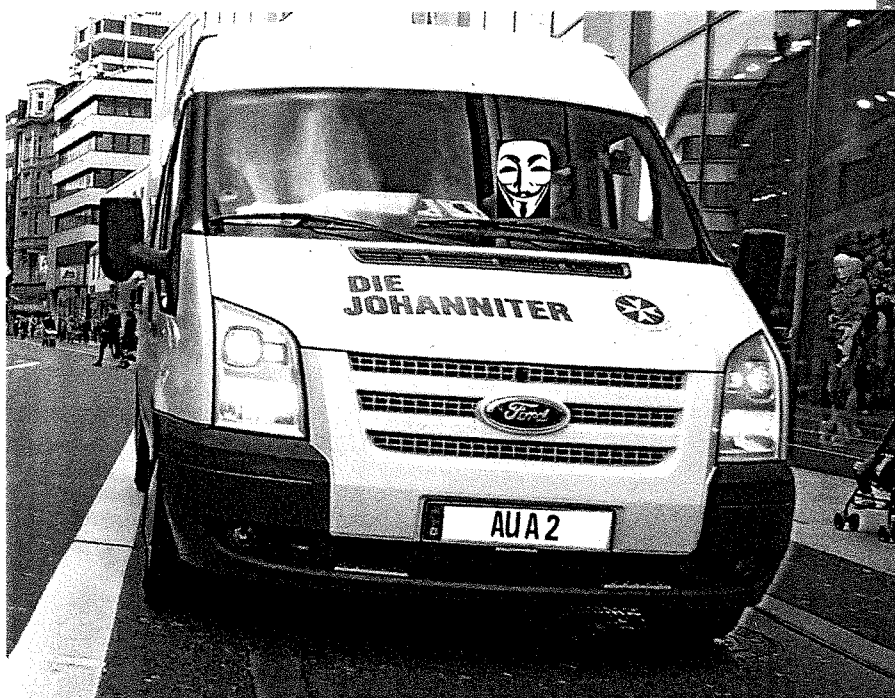
Anonymisierte Kandidaten für den Goldenen Parklölly aus der 8. und 9. KW 2020:
