## Anregung

Die Beschilderung aus Zeichen 101 *Gefahrstelle* mit dem ganzen Zusatzzeichen-Klimbim an der südlichen Einfahrt zum Wall wird entfernt.

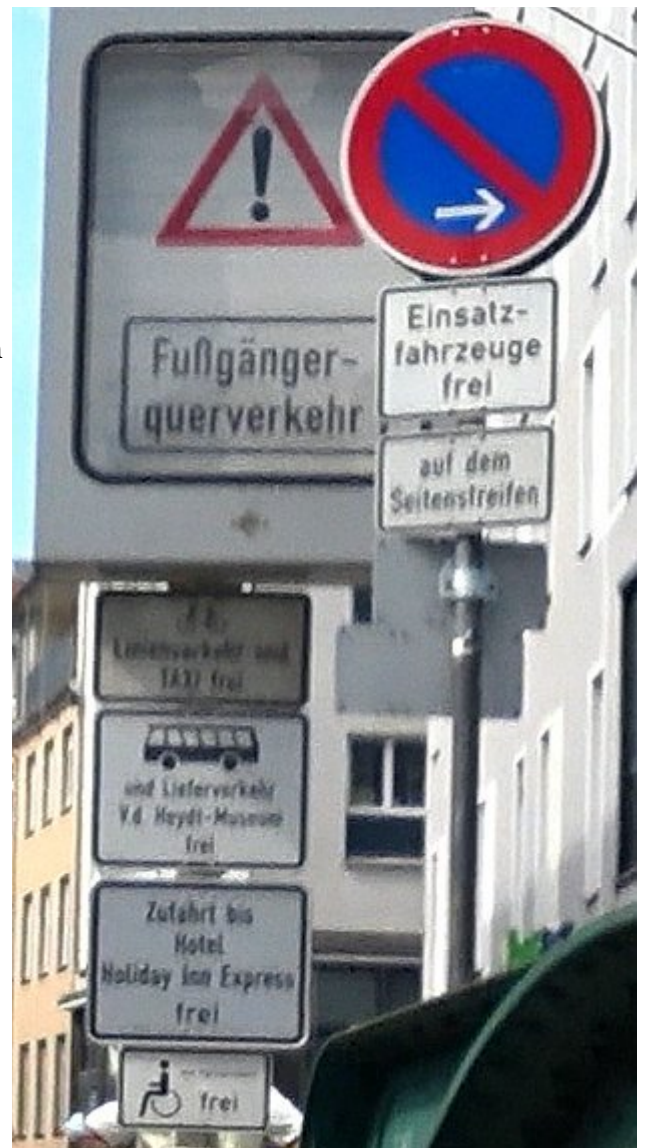
Damit ein durchschnittlicher Verkehrsteilnehmer (VT) die angeordneten Verkehrszeichen im Vorbeifahren erkennen und verarbeiten kann, empfehlen Straßenverkehrs-Ordnung wie die für Straßenverkehrs-behörden verbindlich Verwaltungsvorschrift (VwV) neben einem Verkehrszeichen maximal zwei Zusatz-zeichen (wie im Foto beim *eingeschränkten Haltverbot*, Zeichen 286).

Die untenstehende Aufnahme entstand an einem Montag im Juni kurz nach 16.00 Uhr. Diese Zeichen- und Zusatzzeichen ist völlig sinnlos, da selbst nach einer wohlwollenden Interpretation nach MSDWGI („man sieht doch was gemeint ist“) von einem Gefahrenzeichen (hier: *Achtung: Querverkehr!*) keine Ausnahmen für

- a) Radverkehr,
- b) Linienverkehr,
- c) Taxen,
- d) Busse und Lieferverkehr für das Museum,
- e) sämtlicher Verkehr, der bis zum Holiday-Inn-Express-Hotel fährt,
- f) Behinderte mit blauem Parkausweis

zulässig sind.

Eher sollte in Gegenrichtung der Radverkehr auf den Fußquerverkehr hingewiesen und Tempo 10 angeordnet werden.
