# Inspektionsbericht 2402.I0176A

20240430\_Wagenhalle Vohwinkel Materialuntersuchung

## Inspektionsbericht

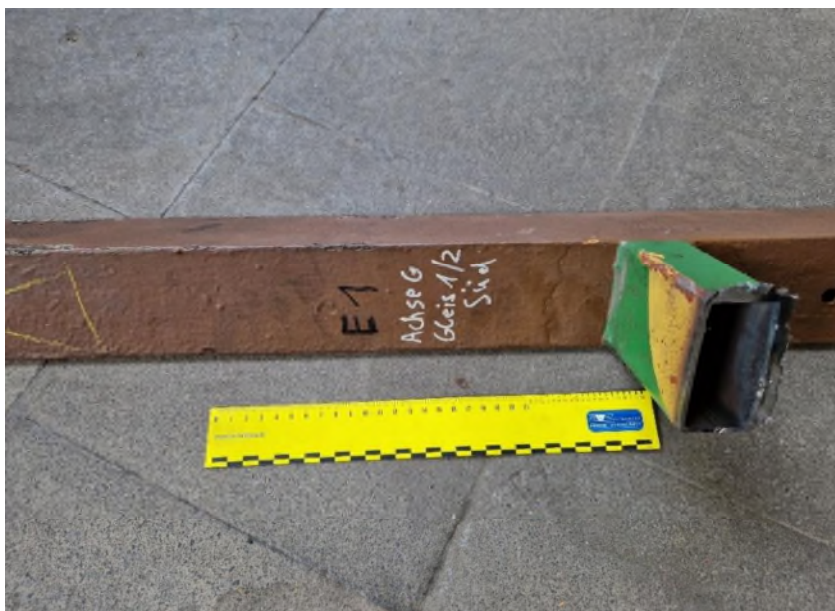
**Bild 01.2:** 2024-622-0009\_0016

Prüfstück mit der kundenseitigen Kennzeichnung E1 im Anlieferungszustand.

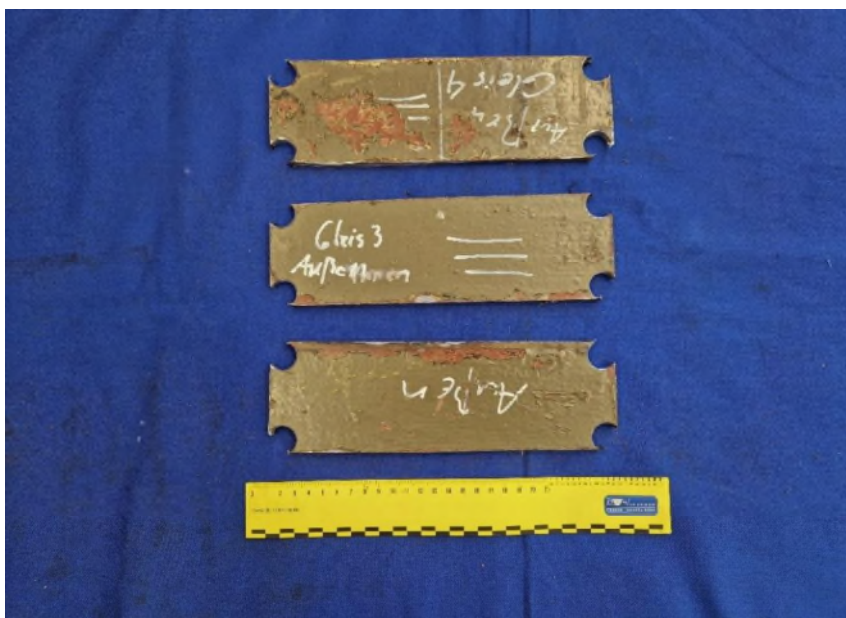
**Bild 01.4:** 2024-622-0009\_0002

Prüfstücke mit der kundenseitigen Kennzeichnung E2 im Anlieferungszustand. Gedreht.

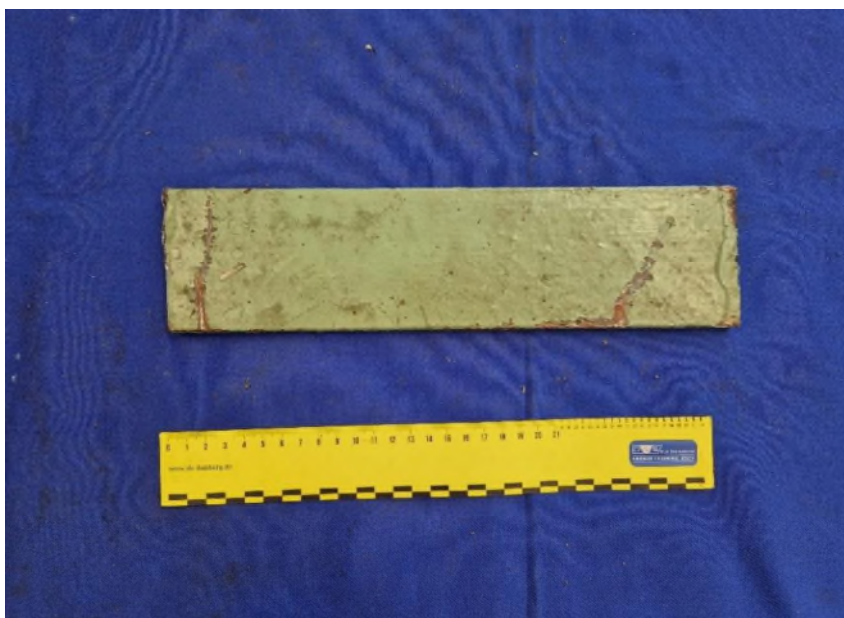
**Bild 01.6:** 2024-622-0009\_0004

Prüfstück mit der kundenseitigen Kennzeichnung E3 im Anlieferungszustand. Gedreht.

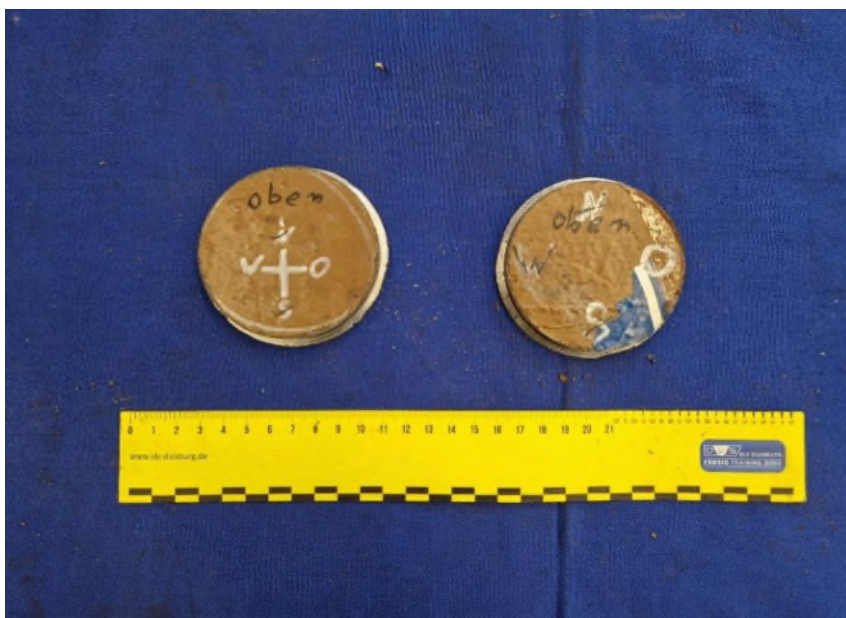
**Bild 01.8:** 2024-622-0009\_0006

Prüfstücke mit der kundenseitigen Kennzeichnung E4 im Anlieferungszustand.  
Gedreht.

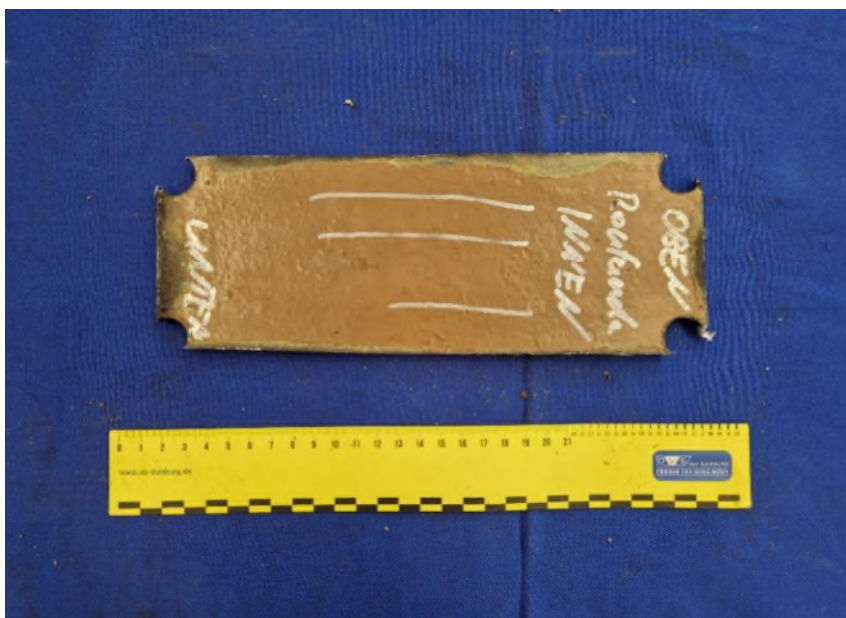
**Bild 01.10:** 2024-622-0009\_0008

Prüfstück mit der kundenseitigen Kennzeichnung E5 im Anlieferungszustand.  
Gedreht.

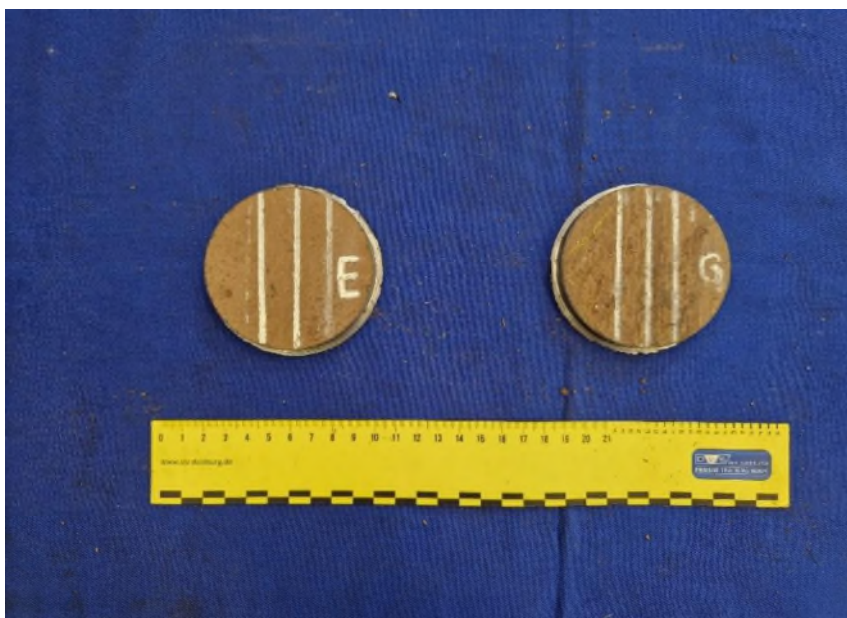
**Bild 01.12:** 2024-622-0009\_0010

Prüfstücke mit der kundenseitigen Kennzeichnung E6 im Anlieferungszustand. Gedreht.

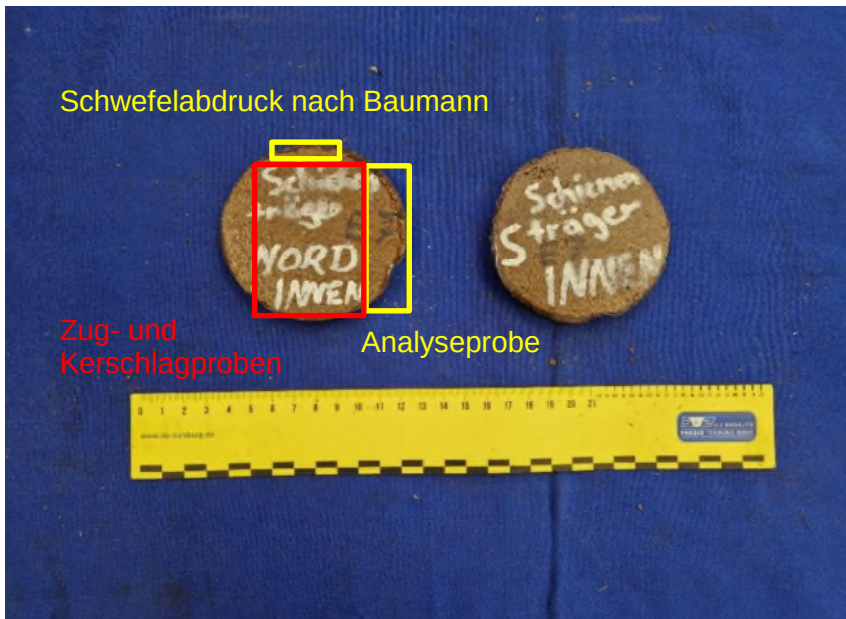
**Bild 01.13:** 2024-622-0009\_0011

Prüfstücke mit der kundenseitigen Kennzeichnung E7 im Anlieferungszustand.  
Mit eingezeichneter Lage der für die Untersuchung entnommenen Proben.

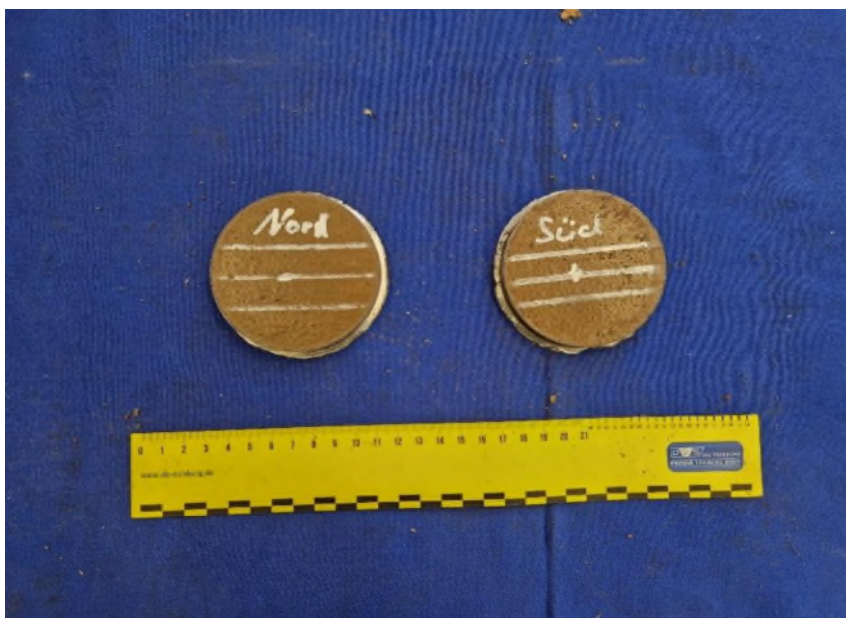
**Bild 01.14:** 2024-622-0009\_0012

Prüfstücke mit der kundenseitigen Kennzeichnung E7 im Anlieferungszustand.  
Gedreht.

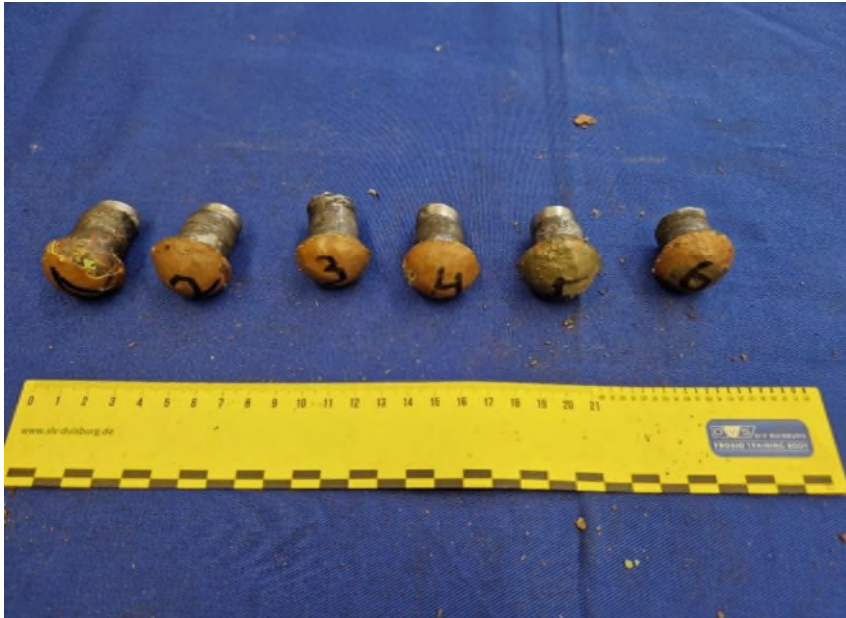
**Bild 01.15:** 2024-622-0009\_0013

Prüfstücke mit der kundenseitigen  
Kennzeichnung 1 - 6 im  
Anlieferungszustand.
