## GUTACHTEN

[19 / B / 1442.2]

**Naturwerksteinfassade**

**BV Döppersberg**

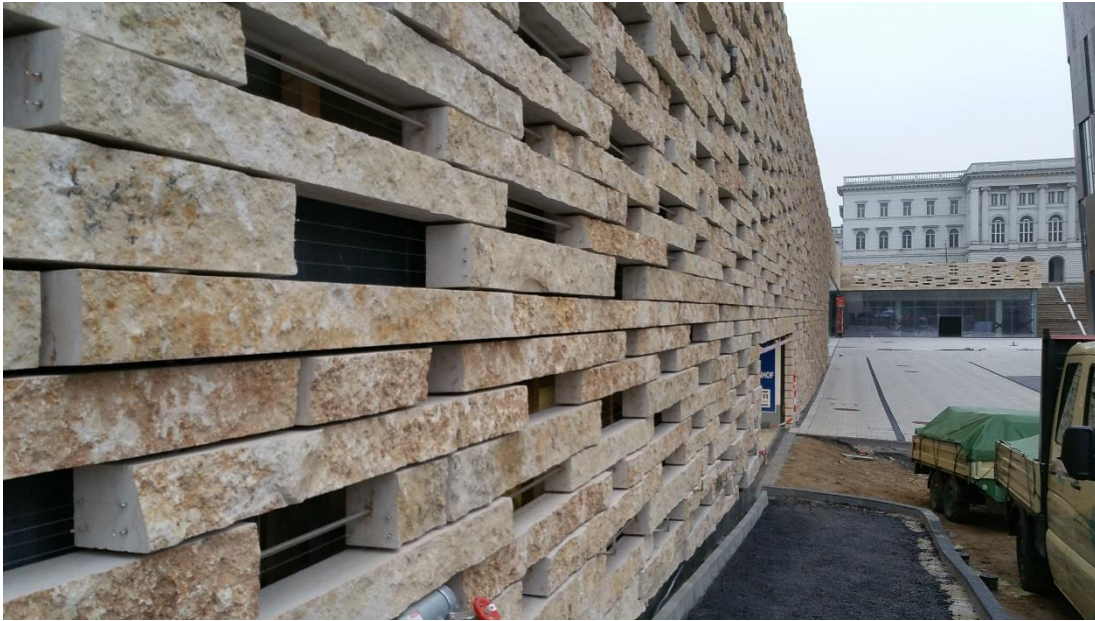
Foto 1: Blick parallel zur Front Zufahrt Parkhaus / Eingänge zur Bahnhofshalle;  
Foto aus der Bauphase (Quelle: Stadt Wuppertal)

Bereits aus den oben vorgestellten Fotos 1 bis 4 (insbesondere auf Foto 1) ist erkennbar, dass es sich bei den Mauersteinen um sog. Krustensteine handelt – die Kruste liegt dabei in der außenseitigen, vertikalen Ansichtsfläche der Steine, alle anderen Seiten sind gesägt, was auf Foto 4 (rückwärtige Seite der Brüstung) sehr deutlich zu erkennen ist.

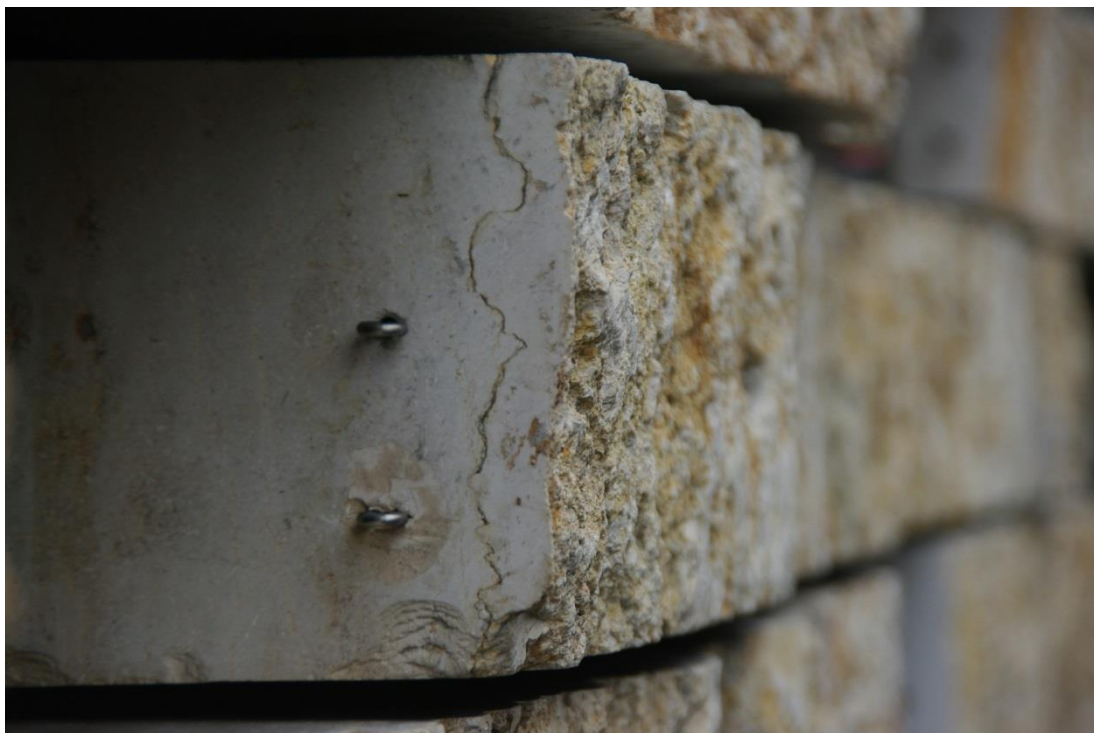
Foto 34 zeigt bereits, dass sich die Stylolithen nicht nur auf die oberliegende Oberfläche der Mauersteine beschränken, sondern selbstverständlich auch auf den Stirnseiten der Mauersteine sichtbar sind. Die weiteren Fotos 35 bis 39 belegen beispielhaft diese Situation. Dabei ist an einigen solchen Fällen schon erkennbar, dass sich die jeweilige Stylolithe im oberen Bereich aufweitet, wodurch das Eindringen von Nässe begünstigt wird und der Prozess sich beschleunigen kann.

Foto 38: an der Oberfläche erkennbare Stylolithen setzt sich auf der Stirnseite des Mauersteins fort

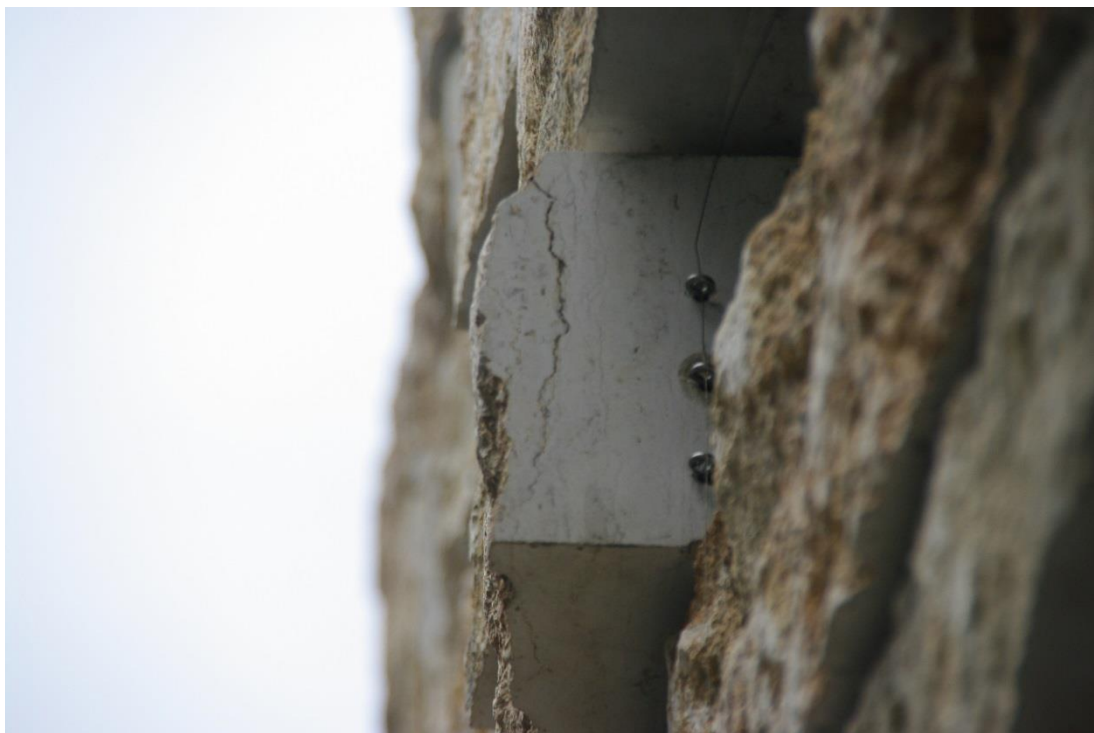
Foto 39: an der Oberfläche erkennbare Stylolithen setzt sich auf der Stirnseite des Mauersteins fort; deutliche Aufweitung im oberen Bereich

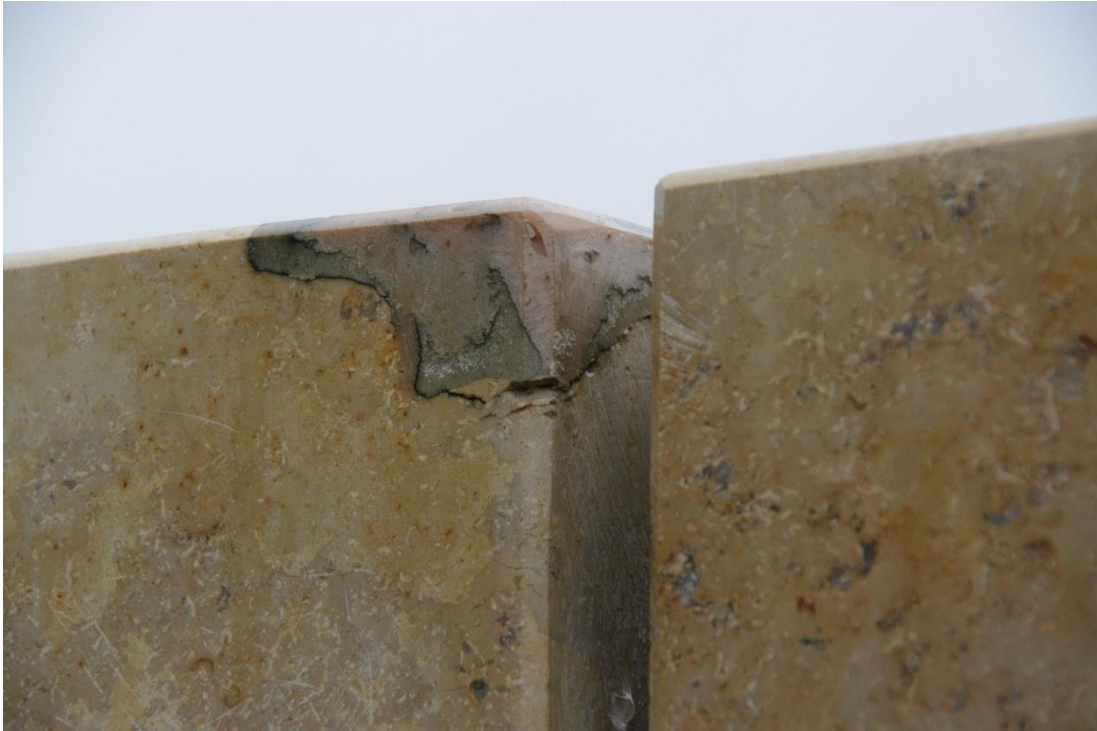
Die nachfolgenden Fotos 40 und 41 dokumentieren Spachtelungen an den Ecken der Mauersteine – auch hier besteht die Gefahr, dass diese Teile sich ablösen und herunterfallen können.

Foto 40: Spachtelung an einer Ecke eines Mauersteins; Reparaturstelle bereits teilweise abgerissen / abgelöst

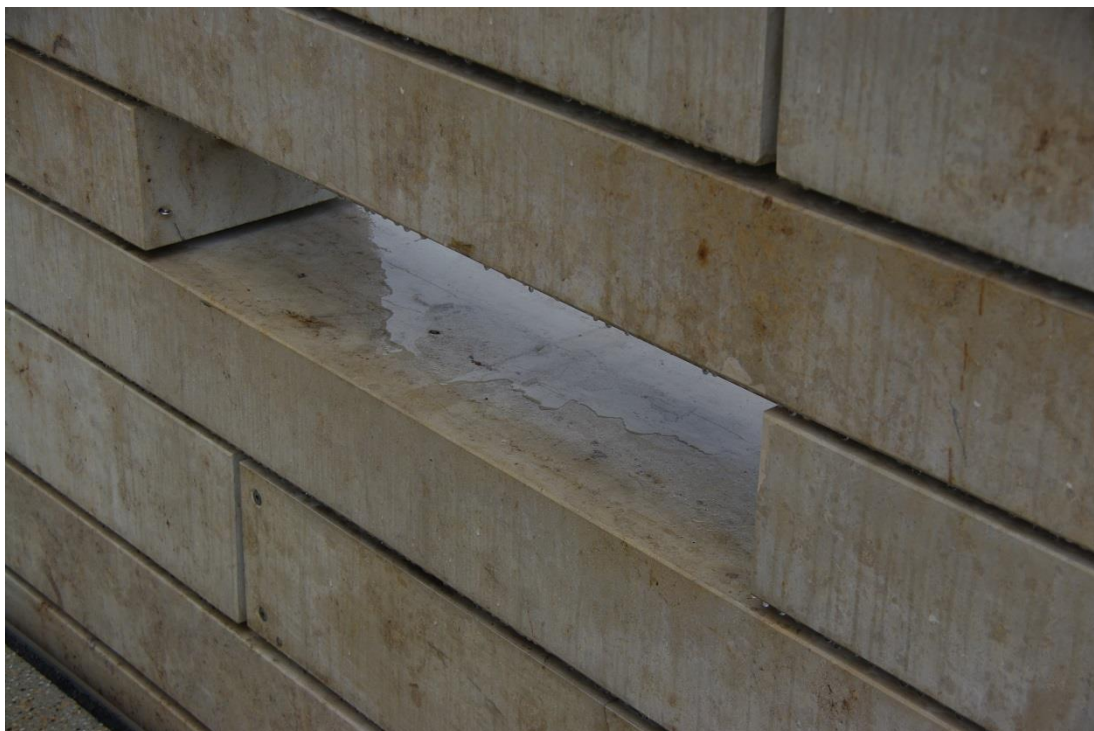
Obwohl die Oberfläche der Mauersteine ein Gefälle nach hinten (innen) aufweist, bleibt bei Regenwetter ständig Niederschlag auf den Oberflächen stehen, was durch die Fotos 42 und 44 bis 47 – z. T. anhand der aufspiegelnden Flächen (Wasserfilm) – ausreichend dokumentiert ist.

Foto 44: deutlich erkennbarer Wasserfilm auf der Mauerstein-Oberfläche

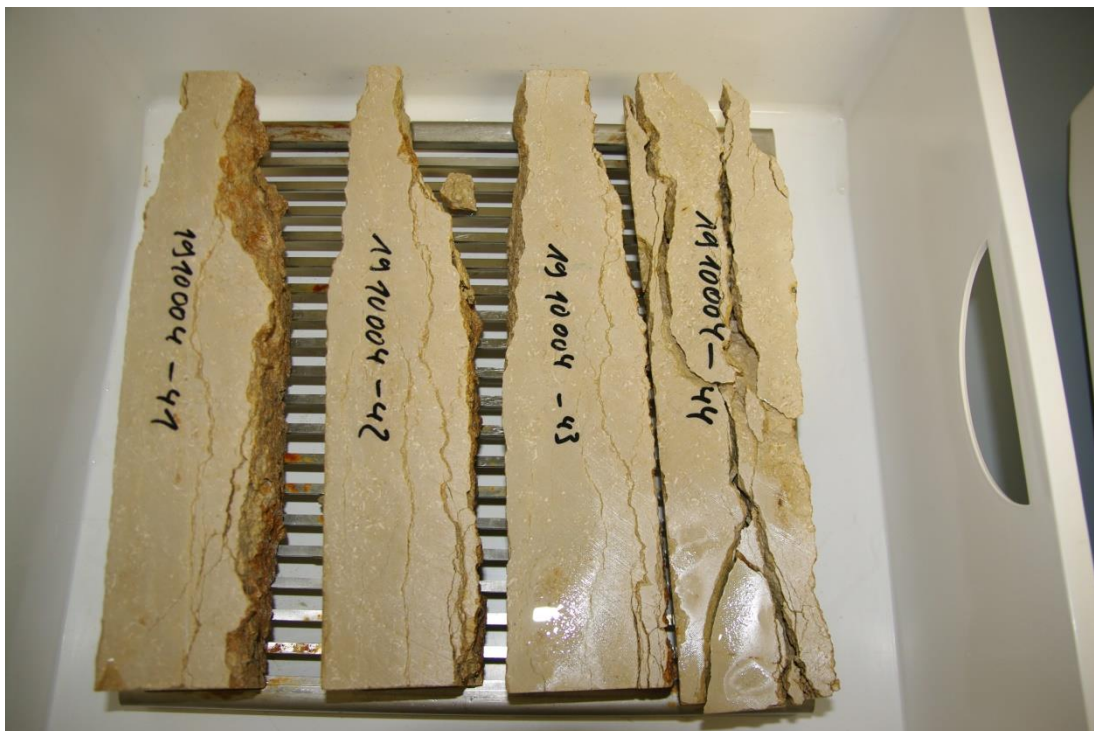
Foto 64: Prüfkörper -44 nah dem 38. Zyklus komplett zerstört

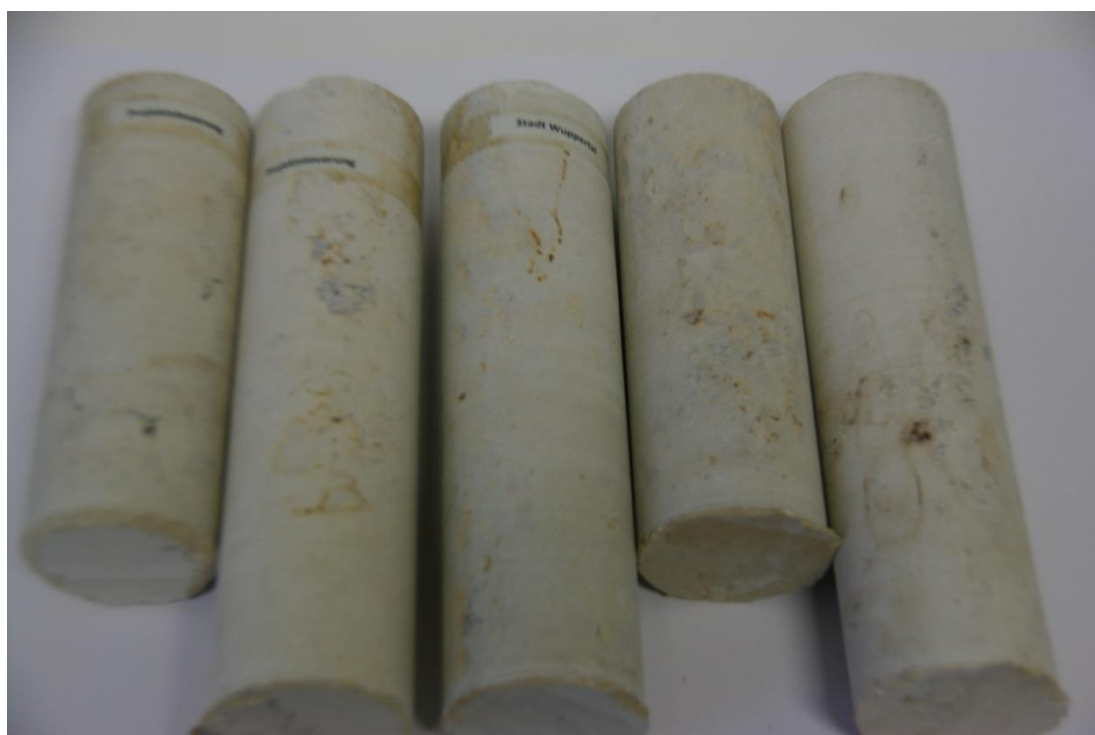
Foto 74: Bohrkerne aus der Vorhangfassade

Nach 56 Frost-Tau-Wechseln beträgt der mittlere Gewichtsverlust an diesen Bohrkernen nur  $\Delta_m = 0,02$  Gew.-%!
