Betr.: Kalktrichterofen Am Eskesberg in Wuppertal-Sonnborn;  
Steinausbrüche aus den Seitenwangen am alten Zufahrtweg  
hier: Gutachterliche Stellungnahme  
Bezug: Mündl. Beauftragung über Herrn Lucas-Thurau

## **Gutachterliche Stellungnahme**

zur Beurteilung der Standsicherheit der gemauerten Seitenwangen  
am alten Zufahrtweg zum Kalktrichterofen Am Eskesberg

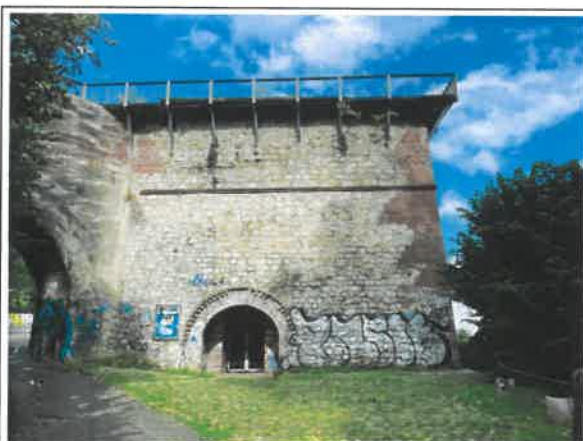
Bild 1:  
Ansicht des Kalktrichterofens von Westen.

Insgesamt haben die 4 Außenwände noch eine ebene Ansichtsfläche, was auf einen intakten Mauerwerksverband schließen lässt (d.h. die Verblendsteine sind mit ihrem rückwärtigen Teil noch fest im Mauerwerksmörtel eingebettet). Lediglich an einer Stelle, nämlich rechts von dem auf Bild 1 sichtbaren Eingang an der Westfassade war eine deutliche Ausbeulung zu erkennen, die auf eine örtlich entfestigte, von dem übrigen Mauerkörper losgelöste Mauervorsatzschale deutet.

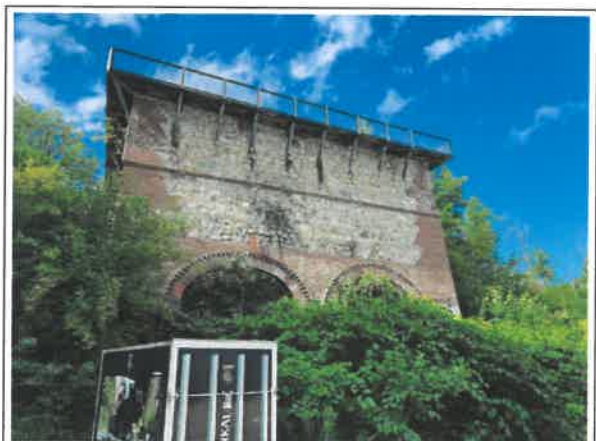
Bild 2:  
Ansicht des Kalktrichterofens von Süden.

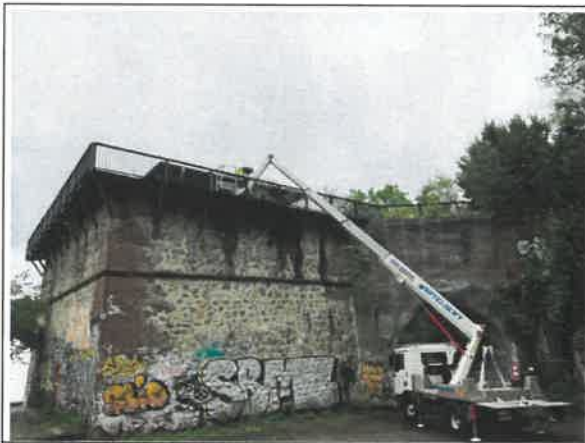
Bild 3:  
Ansicht des Kalktrichterofens von Norden.

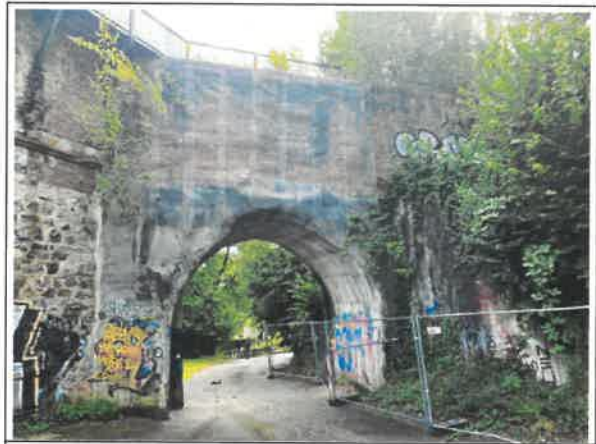
Aus Ziegelmauerwerk bestehen außerdem der umlaufende Drempel als Wandkopfabschluss und die Seitenwangen der in der Nordwestecke des Bauwerks befindlichen Zufahrtbrücke (s. Bild 4). Der Brückenbogen selber wurde nachträglich mit einer Spritzbetonschicht überzogen, um das vermutlich angewitterte Gewölbemauerwerk (Naturstein, Ziegel ?) zu sichern.

Bild 4:  
Ansicht der Zufahrtbrücke von Norden.
