**Maßnahme:** Wuppertaler Schwebebahn  
Wagenhalle Vohwinkel, Vohwinkeler Straße 22  
Bestandsaufnahme / Bauteilkatalog

**Inhalt:** Gutachterliche Stellungnahme (Teil 2)  
Bestandsaufnahme / Beurteilung der Bauteile  
Ingenieurtechnische Untersuchungen

**Auftraggeber:** WSW mobil GmbH  
Gutenbergstraße 50  
42117 Wuppertal

Stand: 28.05.2025

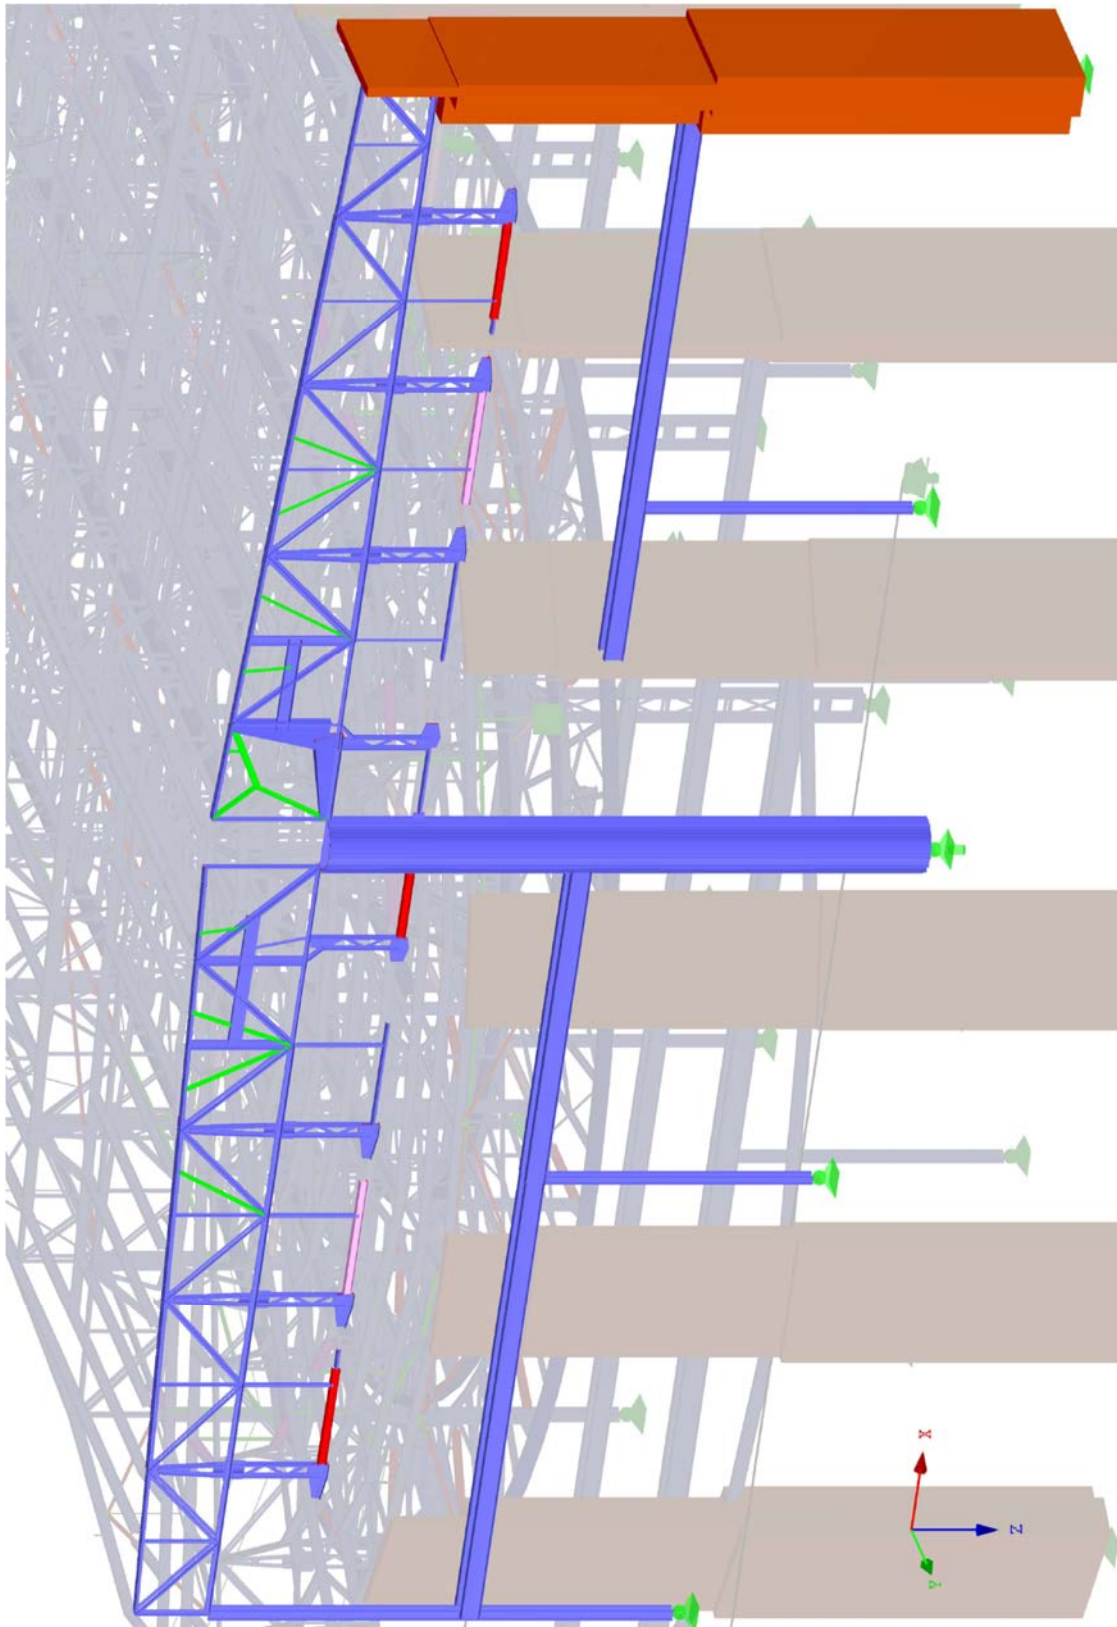
Die fehlende Schweißbeignung und die Alterung mit beginnender oder fortgeschrittener Versprödung der Stähle erschweren evtl. erforderliche Umbau- und / oder Verstärkungsmaßnahmen, die i.a. nur mittels HV-Schrauben möglich sind.

Bild 4: Achse K: FW-Binder mit Ertüchtigung durch Zusatzstäbe oder Verstärkung vorhandener Profile

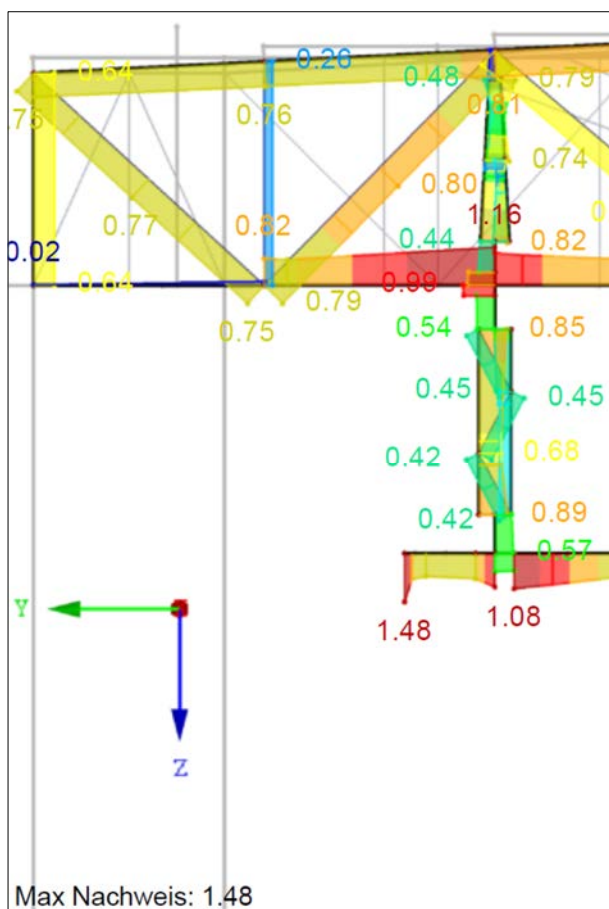
Bei der EK 102 (volle Fahrzeuglast auf Durchfahrtsgleis 4 und „betriebsgerechte“ Flächenlast auf der Werkstattdecke) erhöht sich das Spannungsniveau im Bereich des Gleises 4 merklich (siehe auch Abb.25 bis 28). Die Ausnutzungsgrade mit Spitzenwerten  $\eta > 1,0$  liegen in mehreren Bereichen z.T. deutlich im nicht tolerierbaren Bereich und erreichen an einigen Punkten die plastische Tragfähigkeit, die vom Programm als „nicht bemessbar“ bezeichnet werden. Hier dargestellt wurden alle Bemessungen bis max.  $\eta = 1,48$  (Abbildung 23).

Bild 23: Max. Ausnutzungsgrad der FW-Binder und Hänger Süd in der Achse K-O für die Lastgruppe 2

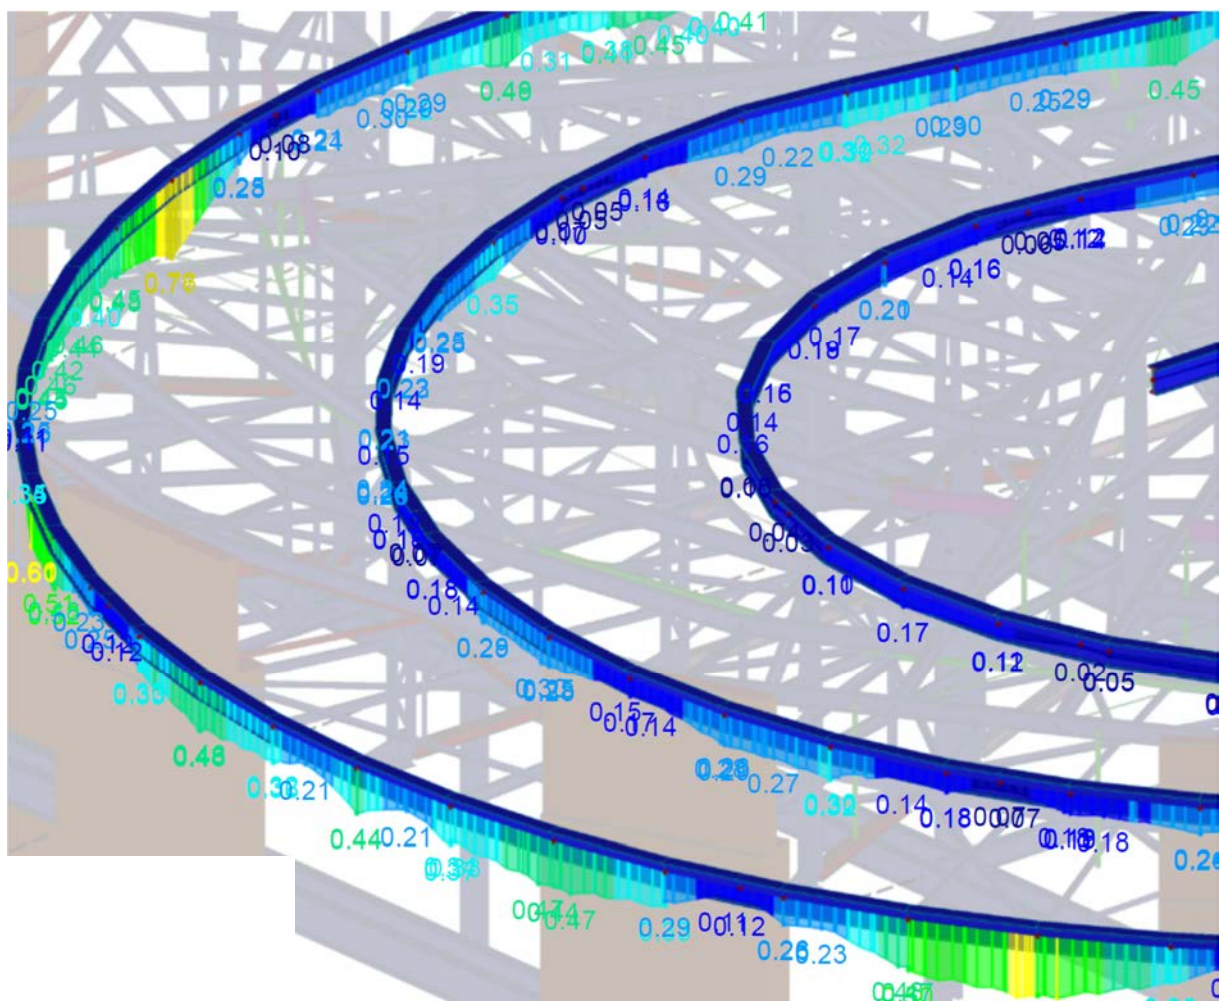
Bei der EK 102 (Belastung für „betriebsgerechten“ Fahrbetrieb mit maximalen Radlasten für die Fahrzeuge mit Personen oder Prüfgewichten) ergibt sich ein maximaler Ausnutzungsgrad von  $\eta = 0,77$  (Abbildung 29 und 31).

Die Auslastung ist in beiden Lastkombinationen gering, weiterführende Nachweise sind somit nicht erforderlich.

Bild 29: Max. Ausnutzungsgrad der FS-Träger  
für die Lastgruppe 2 im Bereich der Rotunde

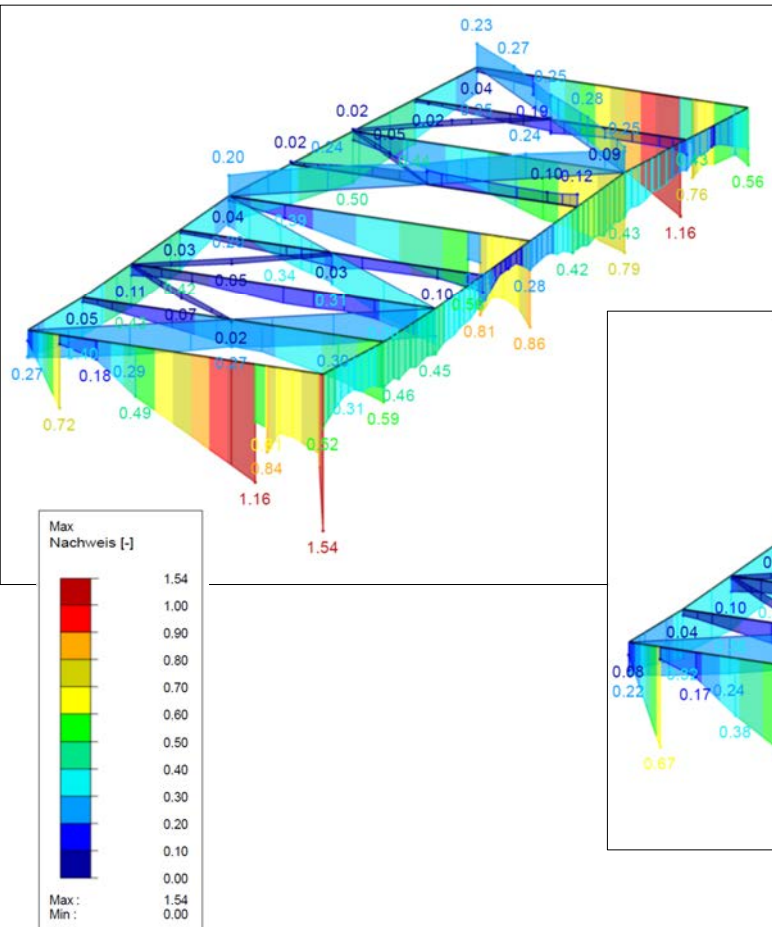
Bild 32: Ausnutzungsgrad Gleis 4 Süd  
für die Lastgruppe 2

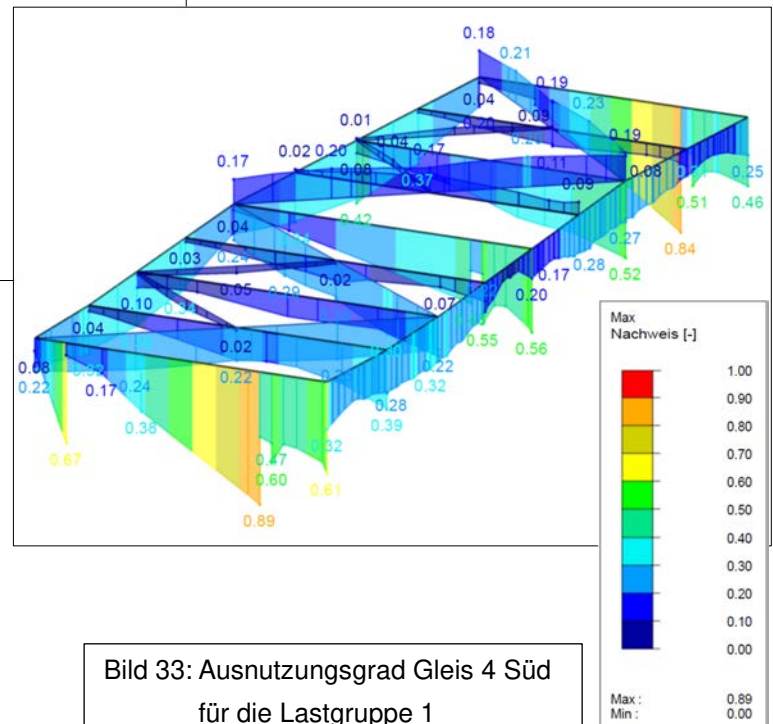
Bild 33: Ausnutzungsgrad Gleis 4 Süd  
für die Lastgruppe 1

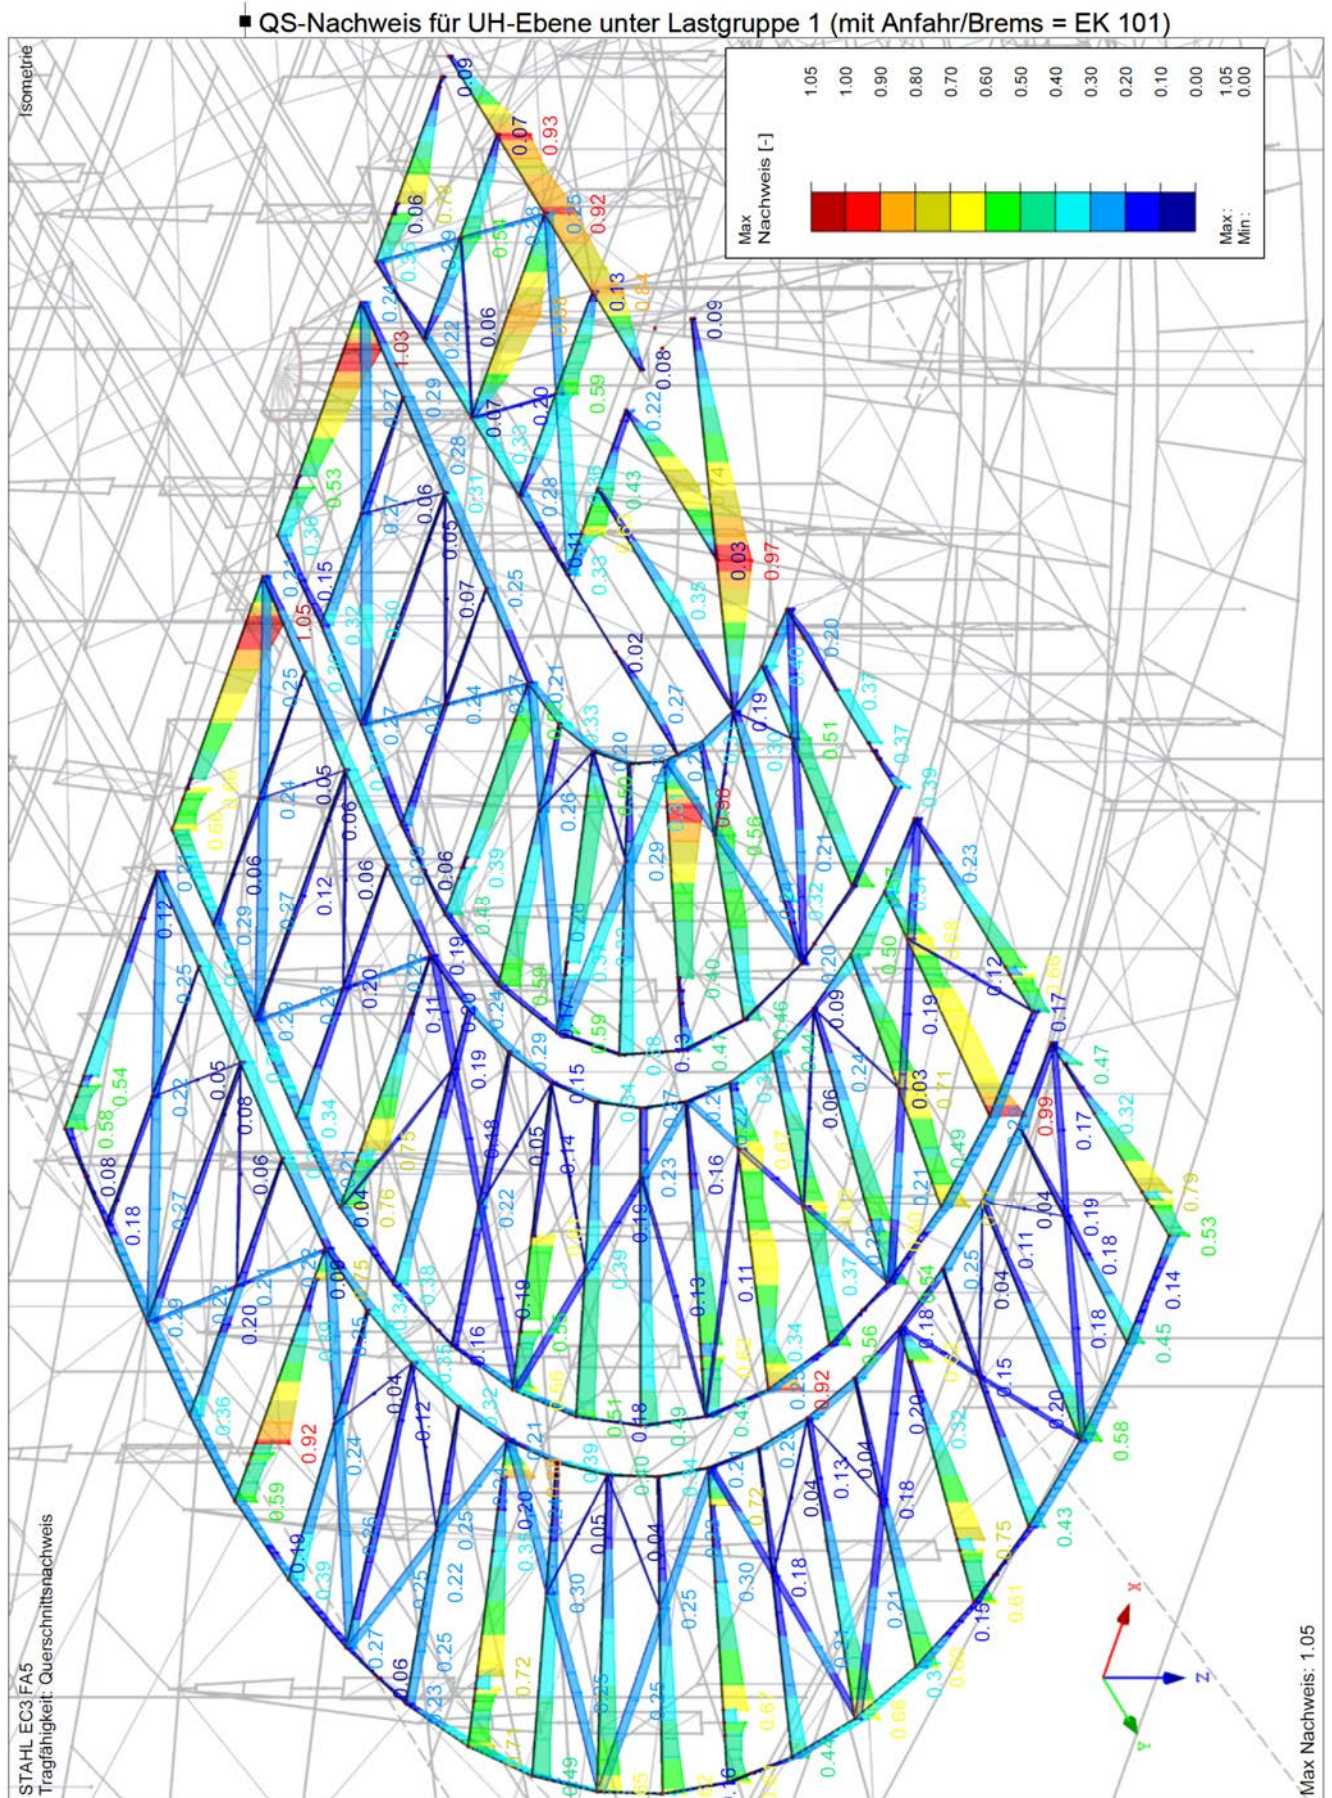
- Die Verbandsstäbe aus L-Profilen zur Horizontalaussteifung der Bühnen sind in der Lastgruppe 1 beim einfachen QS-Nachweis in etwa zu 50 % ausgenutzt, beim Stabilitätsnachweis aber bis an die Grenze der Tragfähigkeit. Eine weitere Erhöhung der Beanspruchung in der Lastgruppe 2 ist damit ohne entsprechende Ertüchtigungen nicht möglich.

Bild 35: Ausnutzungsgrad Bauteile der UH-Ebene die Lastgruppe 1 (Detail: Nordhälfte der Rotunde)

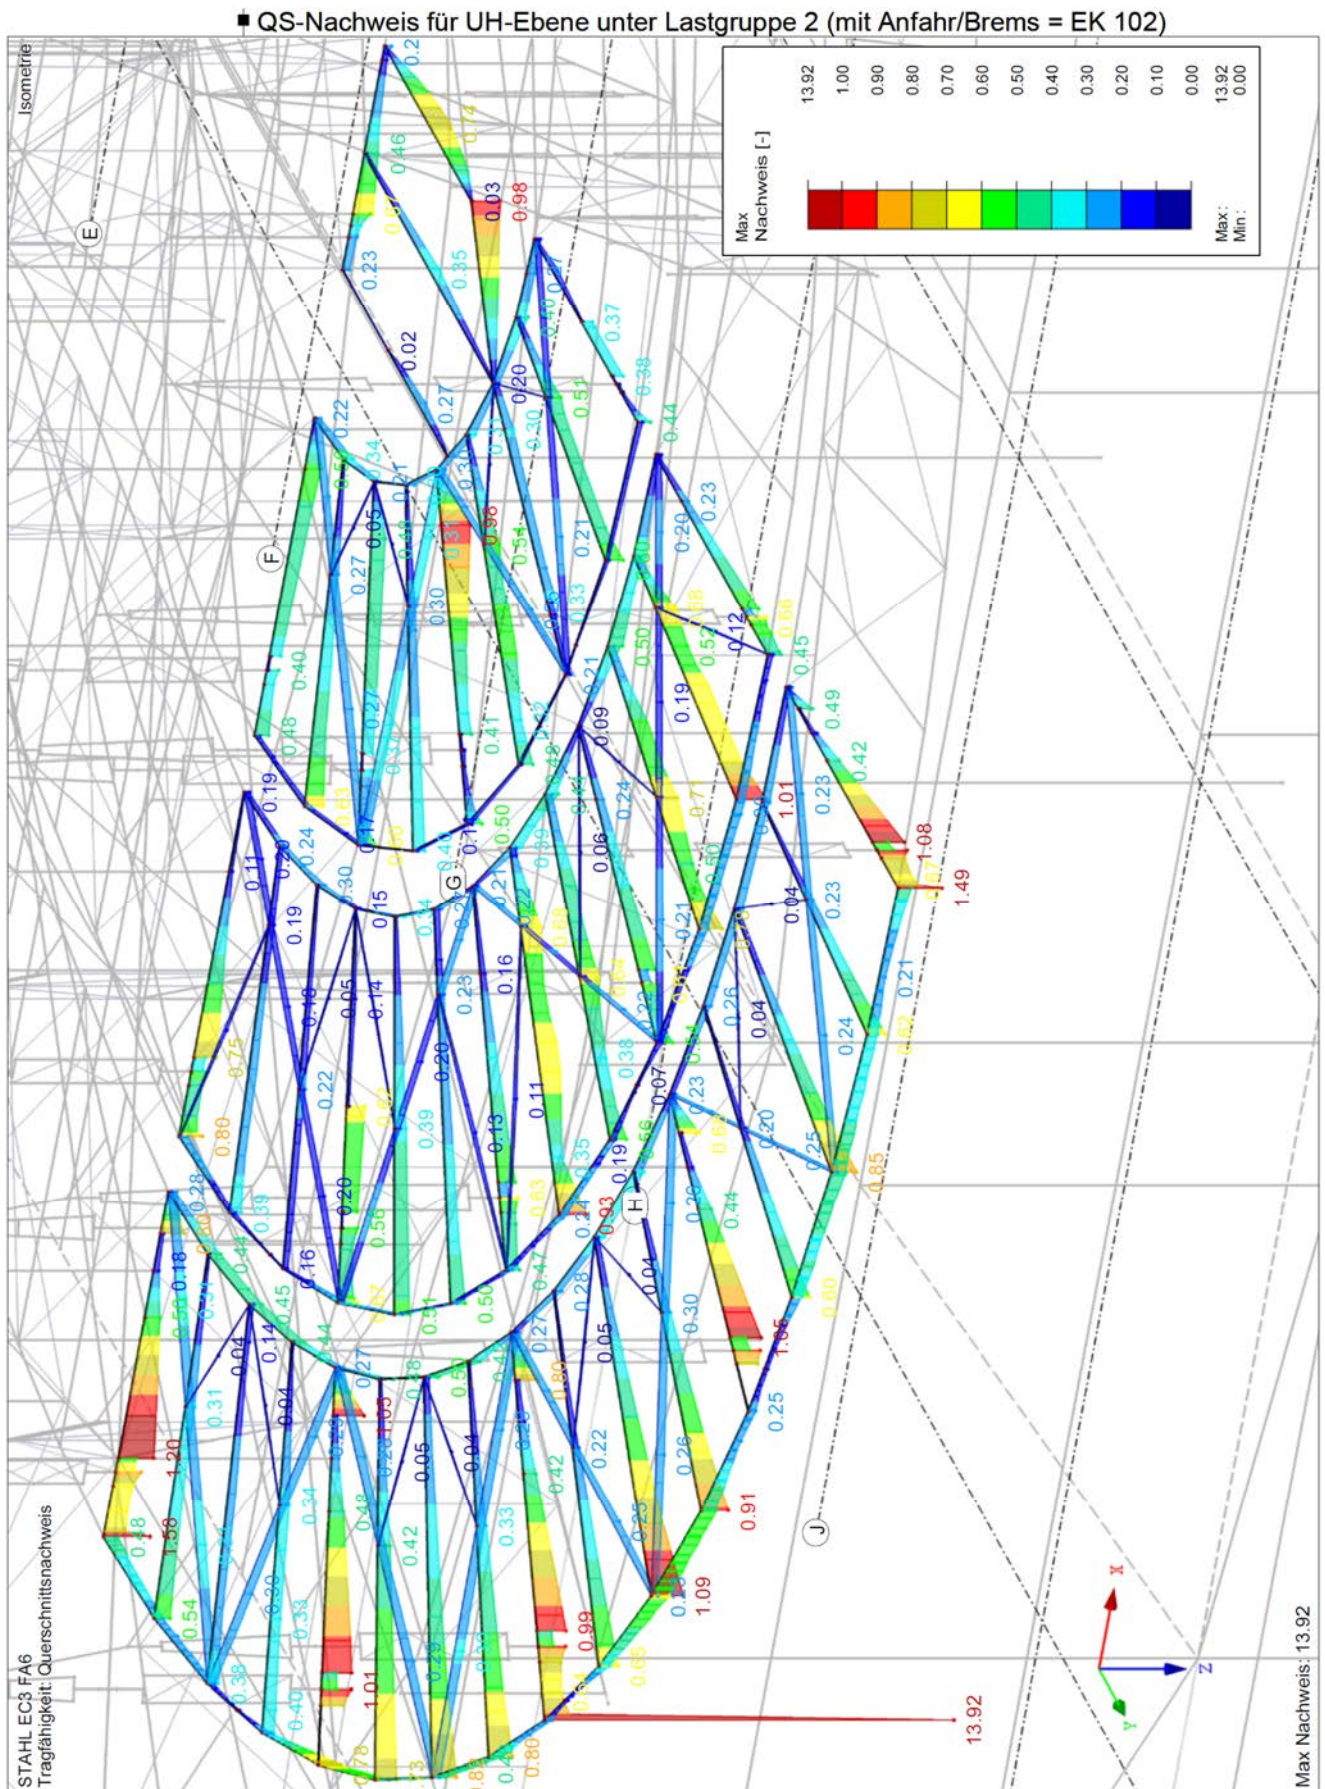
- Weitere Füllträger zum Abtrag der Flächenlast wurden im Laufe der letzten Jahre eingefügt. Diese Träger in der Rotunde zwischen Achse K und dem Tragsystem des Fahrgleises 2 sind z.T. überlastet. Sie sind zu überprüfen und ggf. zu ertüchtigen.

Bild 37: Ausnutzungsgrad Bauteile der UH-Ebene die Lastgruppe 2 (Detail: Nordhälfte der Rotunde)

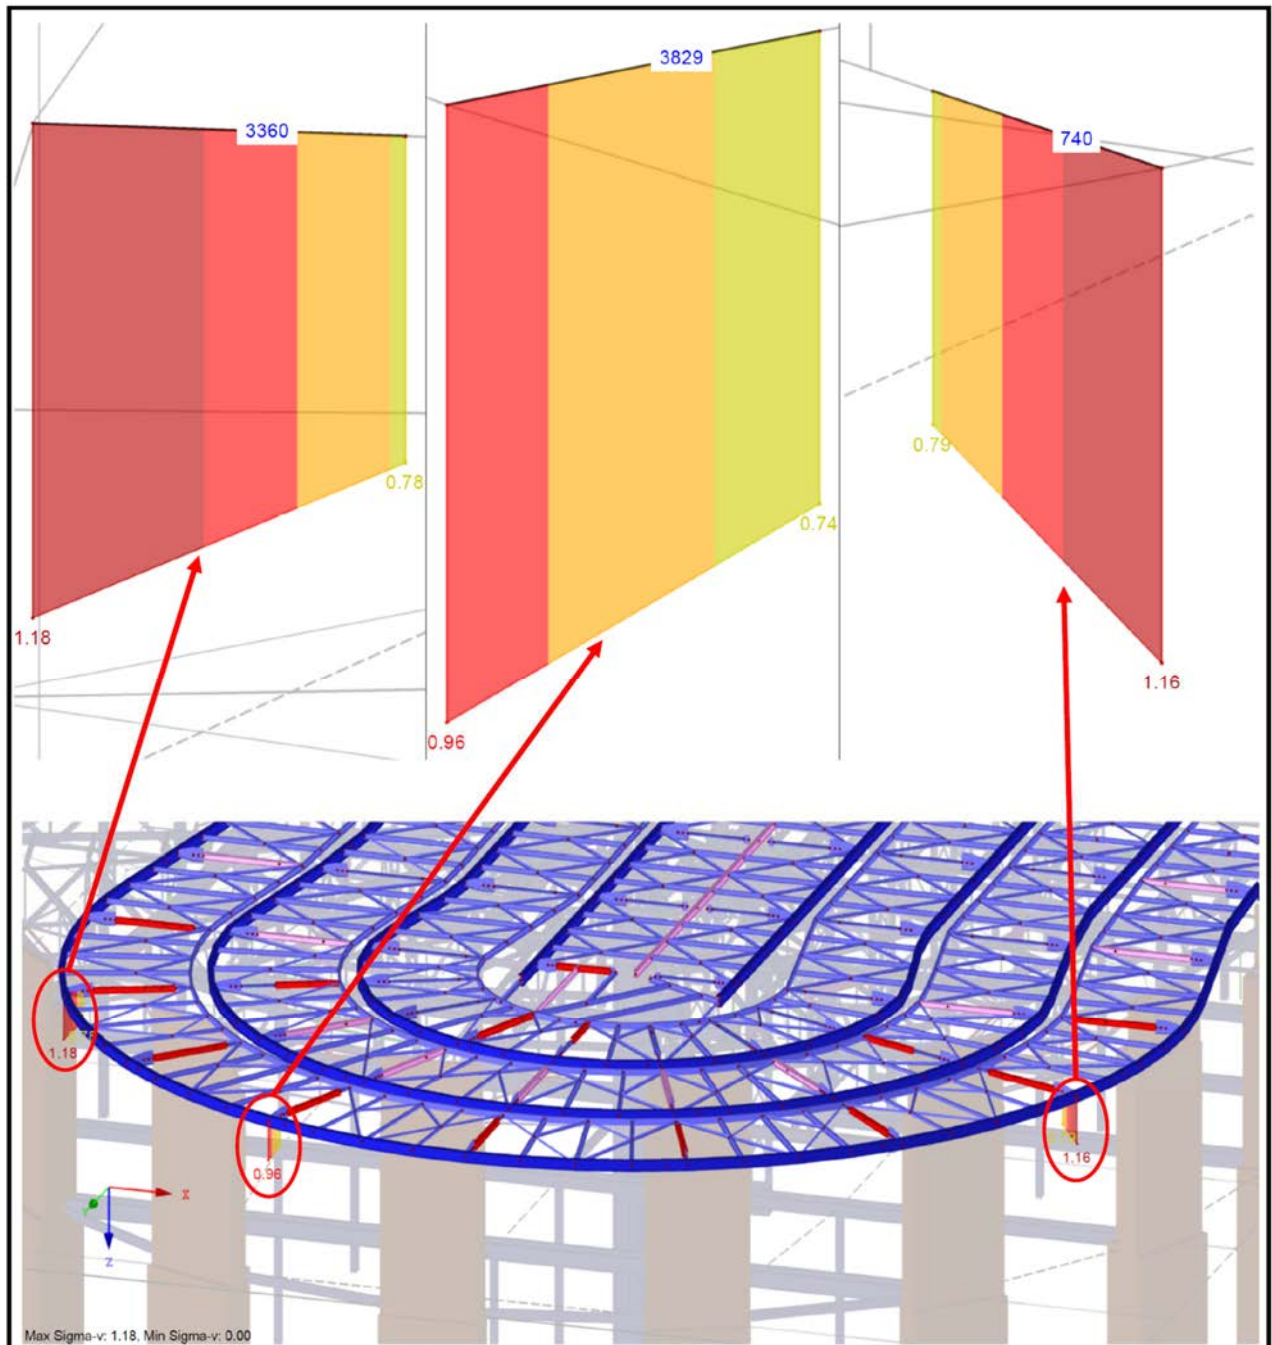
- Die Fahrschienträger (FST) wurden bereits im Abschnitt 3.2.3.3 behandelt. Sie verfügen über ausreichende Tragreserven.
- Die Weiterleitung der Lasten aus den FS-Trägern erfolgt über einen Querträger mit beidseitigen kleinen Kragarmen. An einem Kragträger wird der FS-Träger angeschlossen, am anderen Ende sind die Längsträger der UH-Arbeitsebene angelenket. Die Querträger werden mittels FW-Hängern und „einfachen“ Zugstäben an die „großen“ FW-Binder der Dachkonstruktion angeschlossen, sodass die gesamte UH-Ebene federnd aufgehängt ist. (siehe Abb. 31a nächste Seite)  
Querträger und FW-Hänger sind bereits in der Lastgruppe 1 voll ausgelastet mit einigen Lastspitzen, deren Ausnutzungsgrade mit  $\eta = 1,05$  gerade noch toleriert werden können. Bei einer Beaufschlagung mit „vollen“ Fahrzeugen ergeben sich Auslastungsgrade, deren Spitzen weit über dem zulässigen Wert  $\eta = 1,0$  liegen und an einigen Punkten nach DIN EN 1993 laut EDV als „nicht bemessbar“ eingestuft werden. Ein Nachweis mit der (nicht mehr gültigen) Vorläufernorm DIN 18800 zeigte ebenfalls mit  $\eta = 1,18$  unzulässige Spannungsüberschreitungen. Das bedeutet, dass zumindest die „Hänger“ der Fahrschienen ertüchtigt werden müssen, auf denen ein „voller“ Zug fahren soll.

Bild 38: Vergleichsrechnung mit „alter“ DIN 18800 zur Ermittlung der max. Ausnutzungsgrade an den Kragarmen zur Anbindung der FS-Träger an die Hänger (Lastgruppe 2).

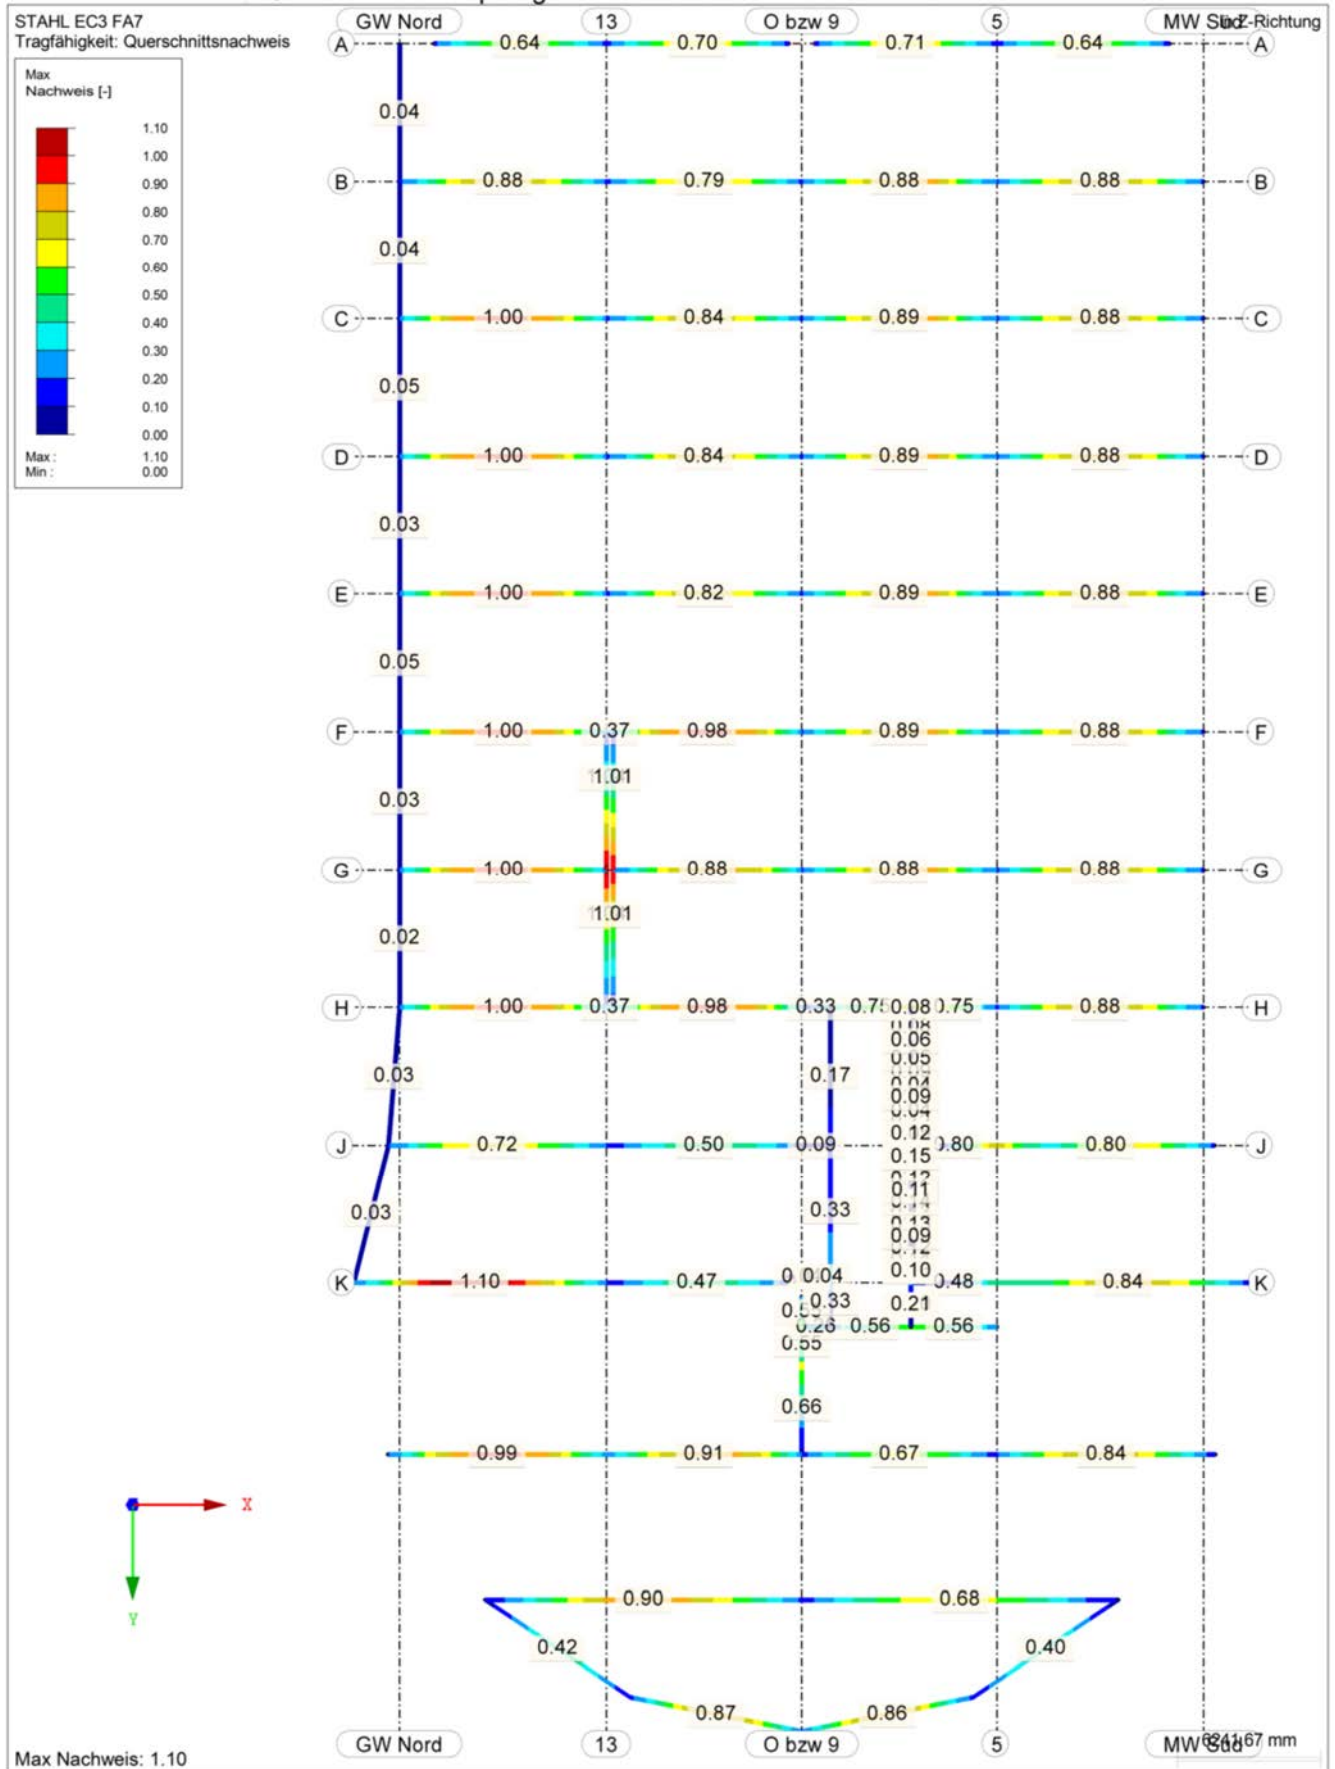
Für die z.Zt. geltenden Betriebsbedingungen sind alle Querträger bis auf den Träger in Achse K, zwischen den Achsen 13 und 17 (Glaswand) ausreichend bemessen (siehe Abb. 40). Für diese Bemessung wurde ein gleichzeitiges Einwirken der Flächenlasten auf der Decke und den Kranlasten unter der Decke angesetzt. Wenn diese Betriebsbedingungen beibehalten werden sollen, ist der Träger zu ertüchtigen. Andernfalls ist die Hublast des Hängekrans für Arbeiten in diesem Bereich (zwischen den Achsen J und L) auf  $20 \text{ kN}$  zu begrenzen.

Bild 40: Hauptträger der Werkstattdecke, max. Ausnutzungsgrade für Lastgruppe 1.

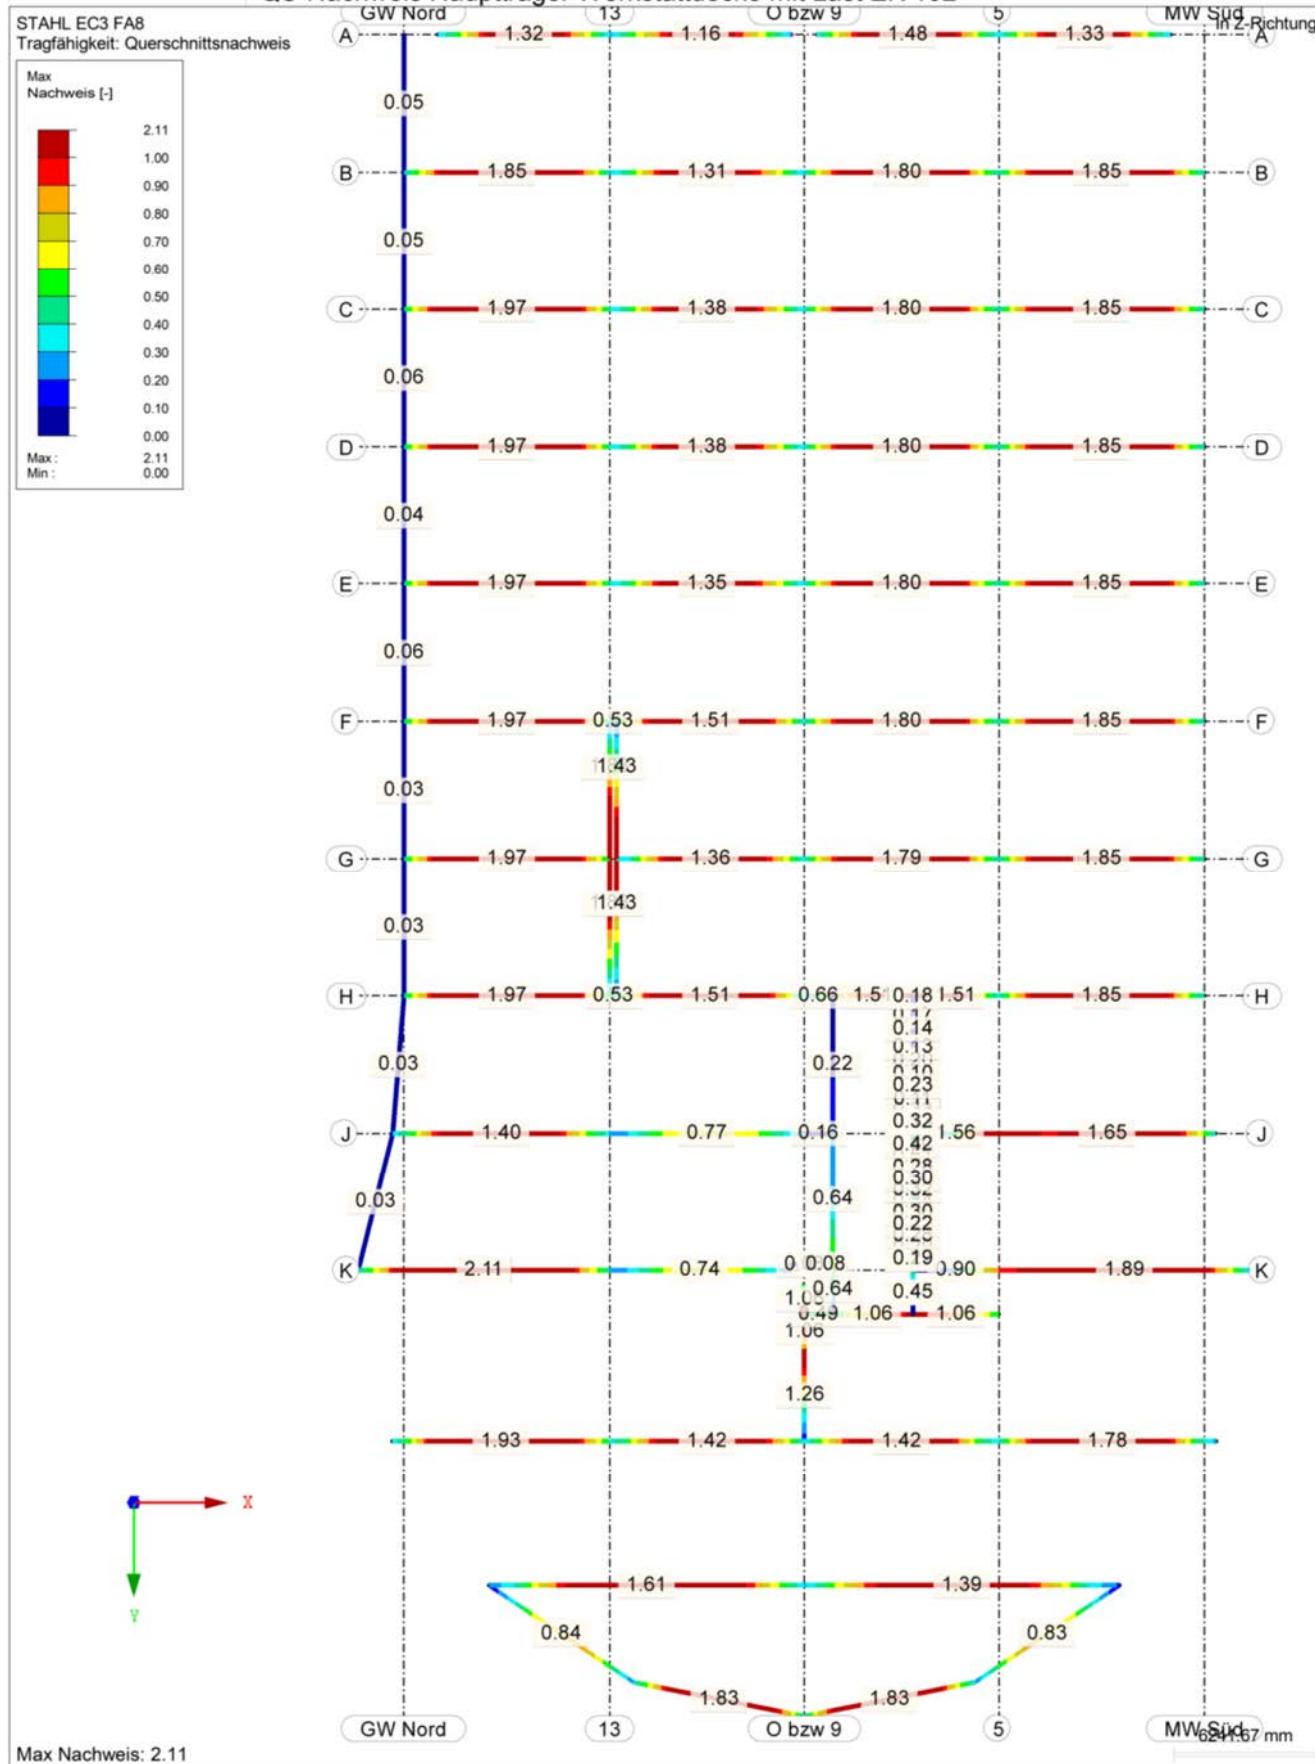
Bild 41: Hauptträger der Werkstattdecke, max. Ausnutzungsgrade für Lastgruppe 2.

Bei Beaufschlagung der Decke mit Flächenlasten  $p = 7,5 \text{ kN/m}^2$  (EK 102) und gleichzeitigen Kranarbeiten sind alle Querträger mit  $\eta = 1,40$  bis  $2,11$  deutlich überlastet (siehe Abb. 41). Lediglich der FW-Träger am Deckendurchlass weist noch eine ausreichende Tragreserve aus (siehe Abb. 39).

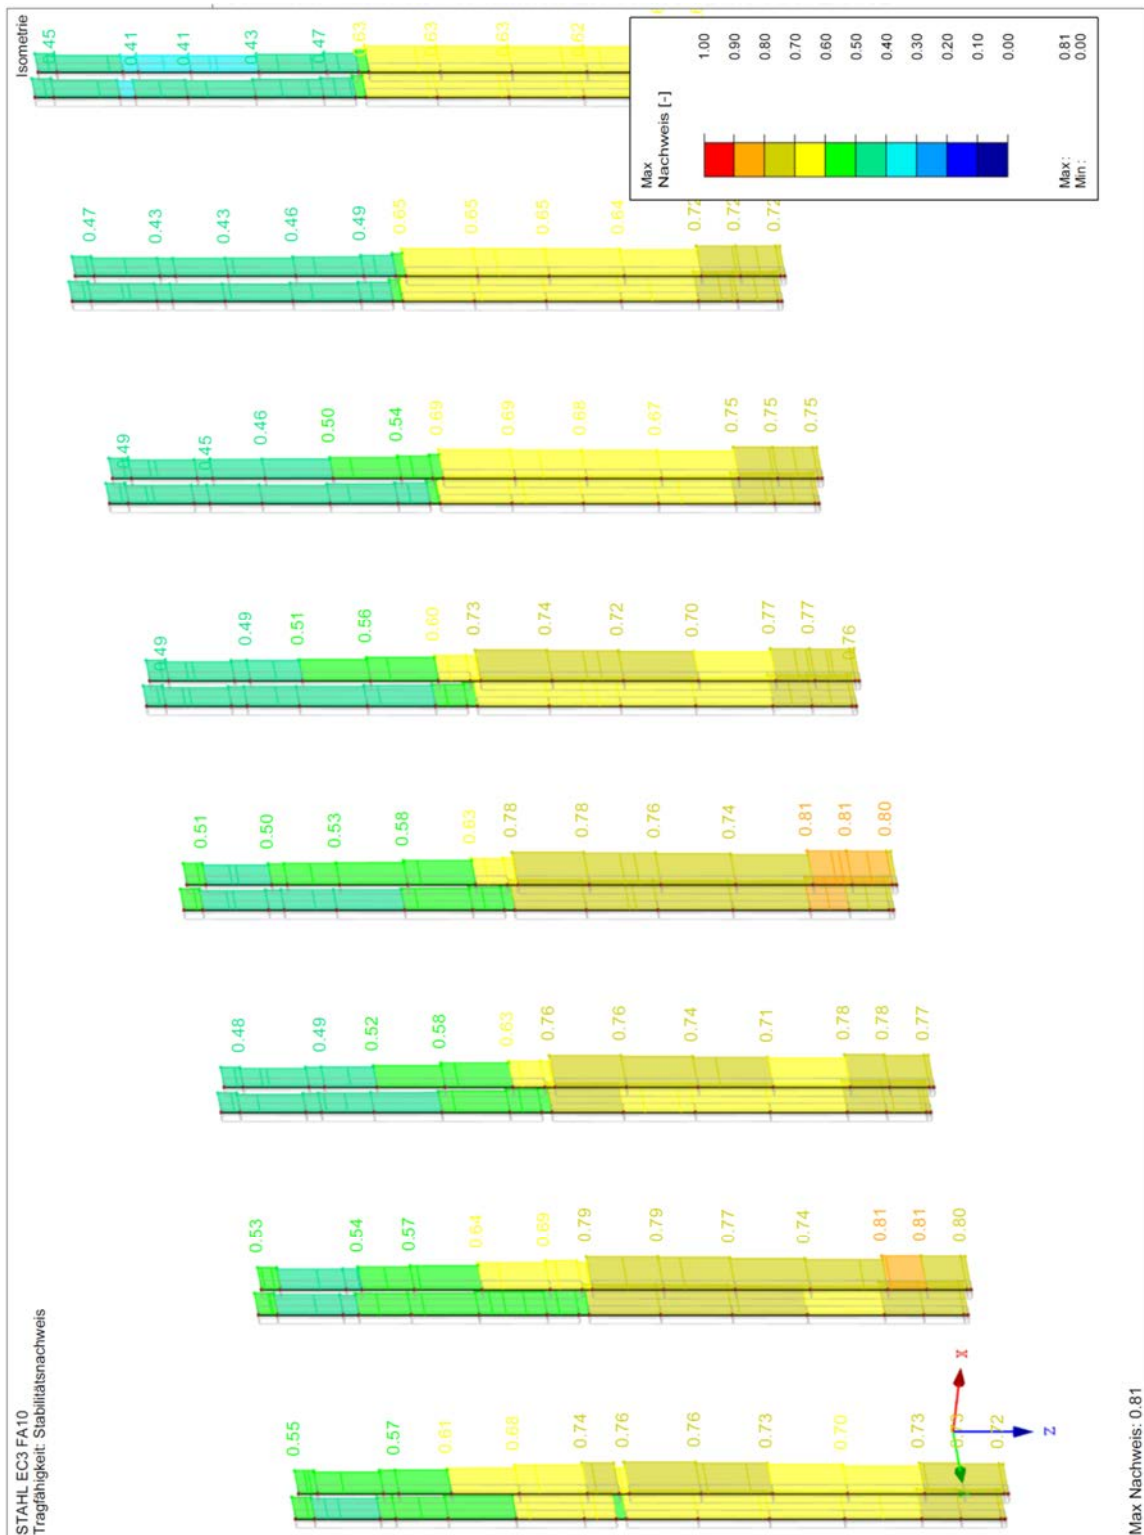
Bild 42: FW-Stützen in Achse 9, max. Ausnutzungsgrade der Stabilitätsnachweise für Lastgruppe 2.

Die FW-Stützen B/9 bis J/9 in der Gebäudemittelachse sind für den derzeitigen Betrieb für den QS-Nachweis mit  $\eta \leq 0,88$  ausreichend bemessen (Abb. 43). Für eine spätere Lasterhöhung ist mit  $\eta = 0,99$  zwar noch eine geringe Tragreserve vorhanden, die Anschlüsse der Werkstattdecke müssen jedoch dann im Detail überprüft werden (Abb. 44). Die Stabilität ist in beiden Fällen ausreichend (Abb. 42)

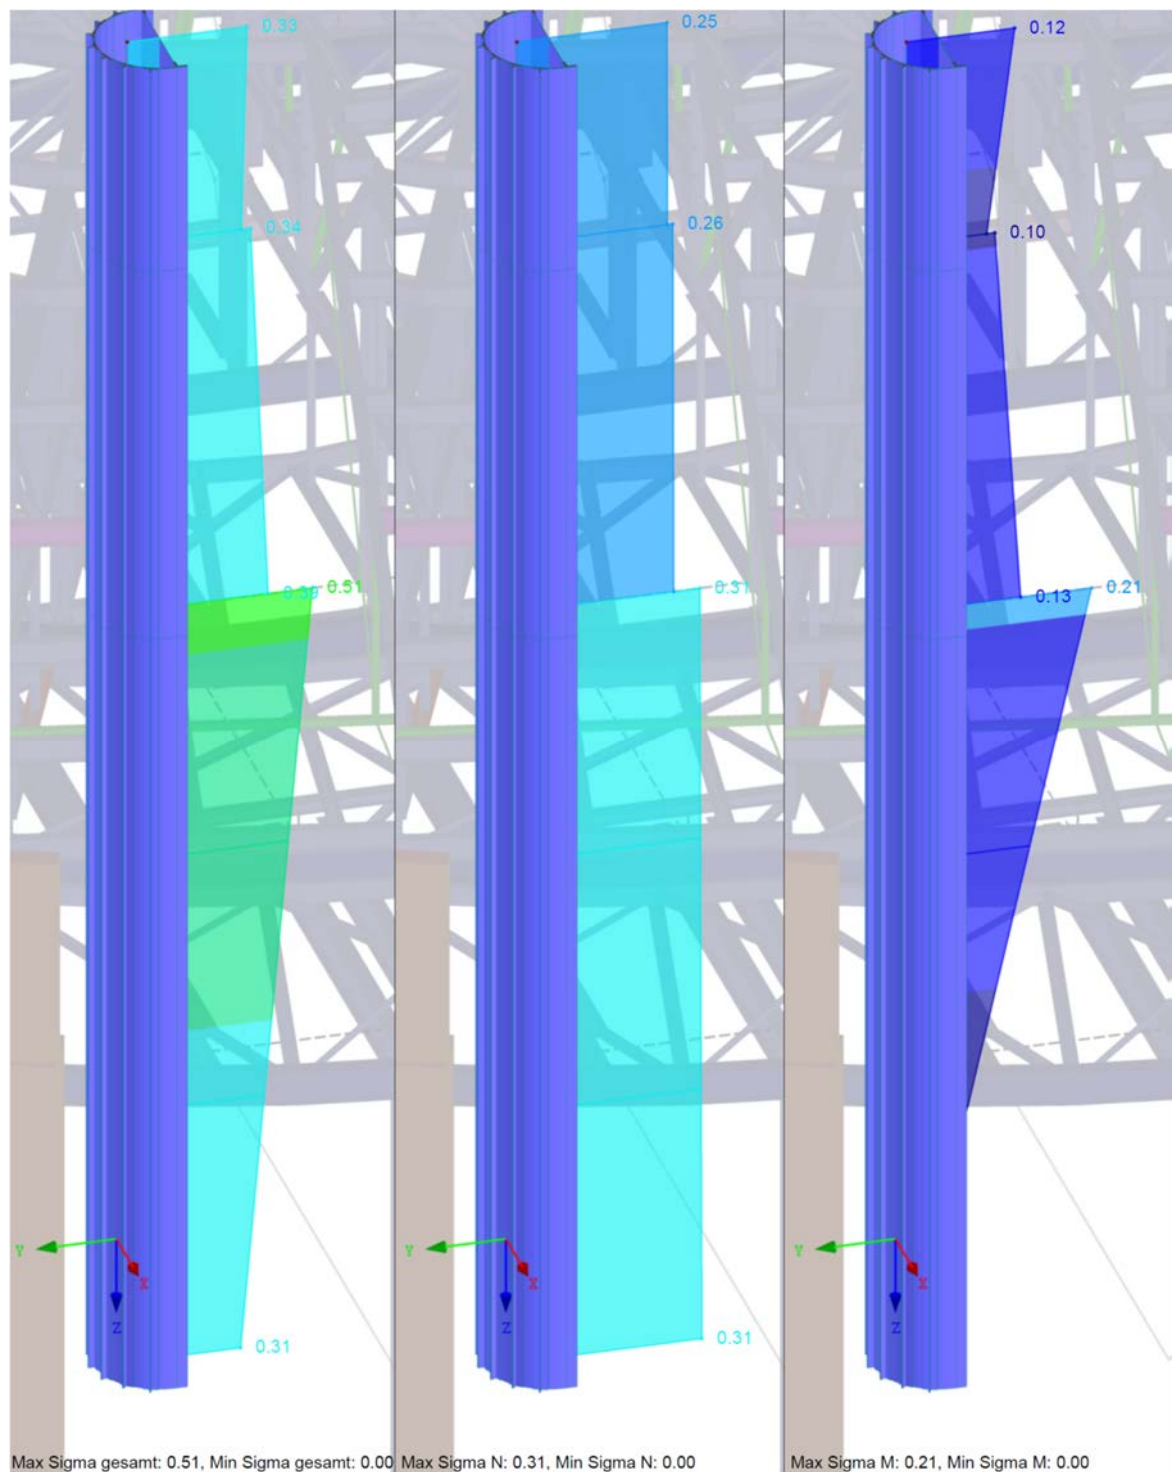
Für die Halbrundstütze wurde die Tragfähigkeit zunächst nur überschlägig ermittelt. Hier sind beim Tragfähigkeitsnachweis für den Querschnitt ausreichende Tragreserven vorhanden. Anschlussdetails müssen wie bei 3.2.3.6 später untersucht werden. Stabilitätsnachweise werden wegen der geringen Normalkraftausnutzung und der günstigen (großen) Querschnittsabmessungen nicht maßgebend.

Bild 45: Halbrundstütze in Achse K/9, Abschätzung der max. Ausnutzungsgrade für Lastgruppe 1 nach DIN 18800 (bei Lastgruppe 2 erhöht sich für  $\sigma_v$  die Ausnutzung  $\eta = 0,51$  auf  $0,56$ ).
