**Maßnahme:** Wuppertaler Schwebebahn  
Wagenhalle Vohwinkel, Vohwinkeler Straße 22  
Bestandsaufnahme / Bauteilkatalog

**Inhalt:** Gutachterliche Stellungnahme (Teil 2)  
Bestandsaufnahme / Beurteilung der Bauteile  
Ingenieurtechnische Untersuchungen

**Auftraggeber:** WSW mobil GmbH  
Gutenbergstraße 50  
42117 Wuppertal

Stand: 28.05.2025

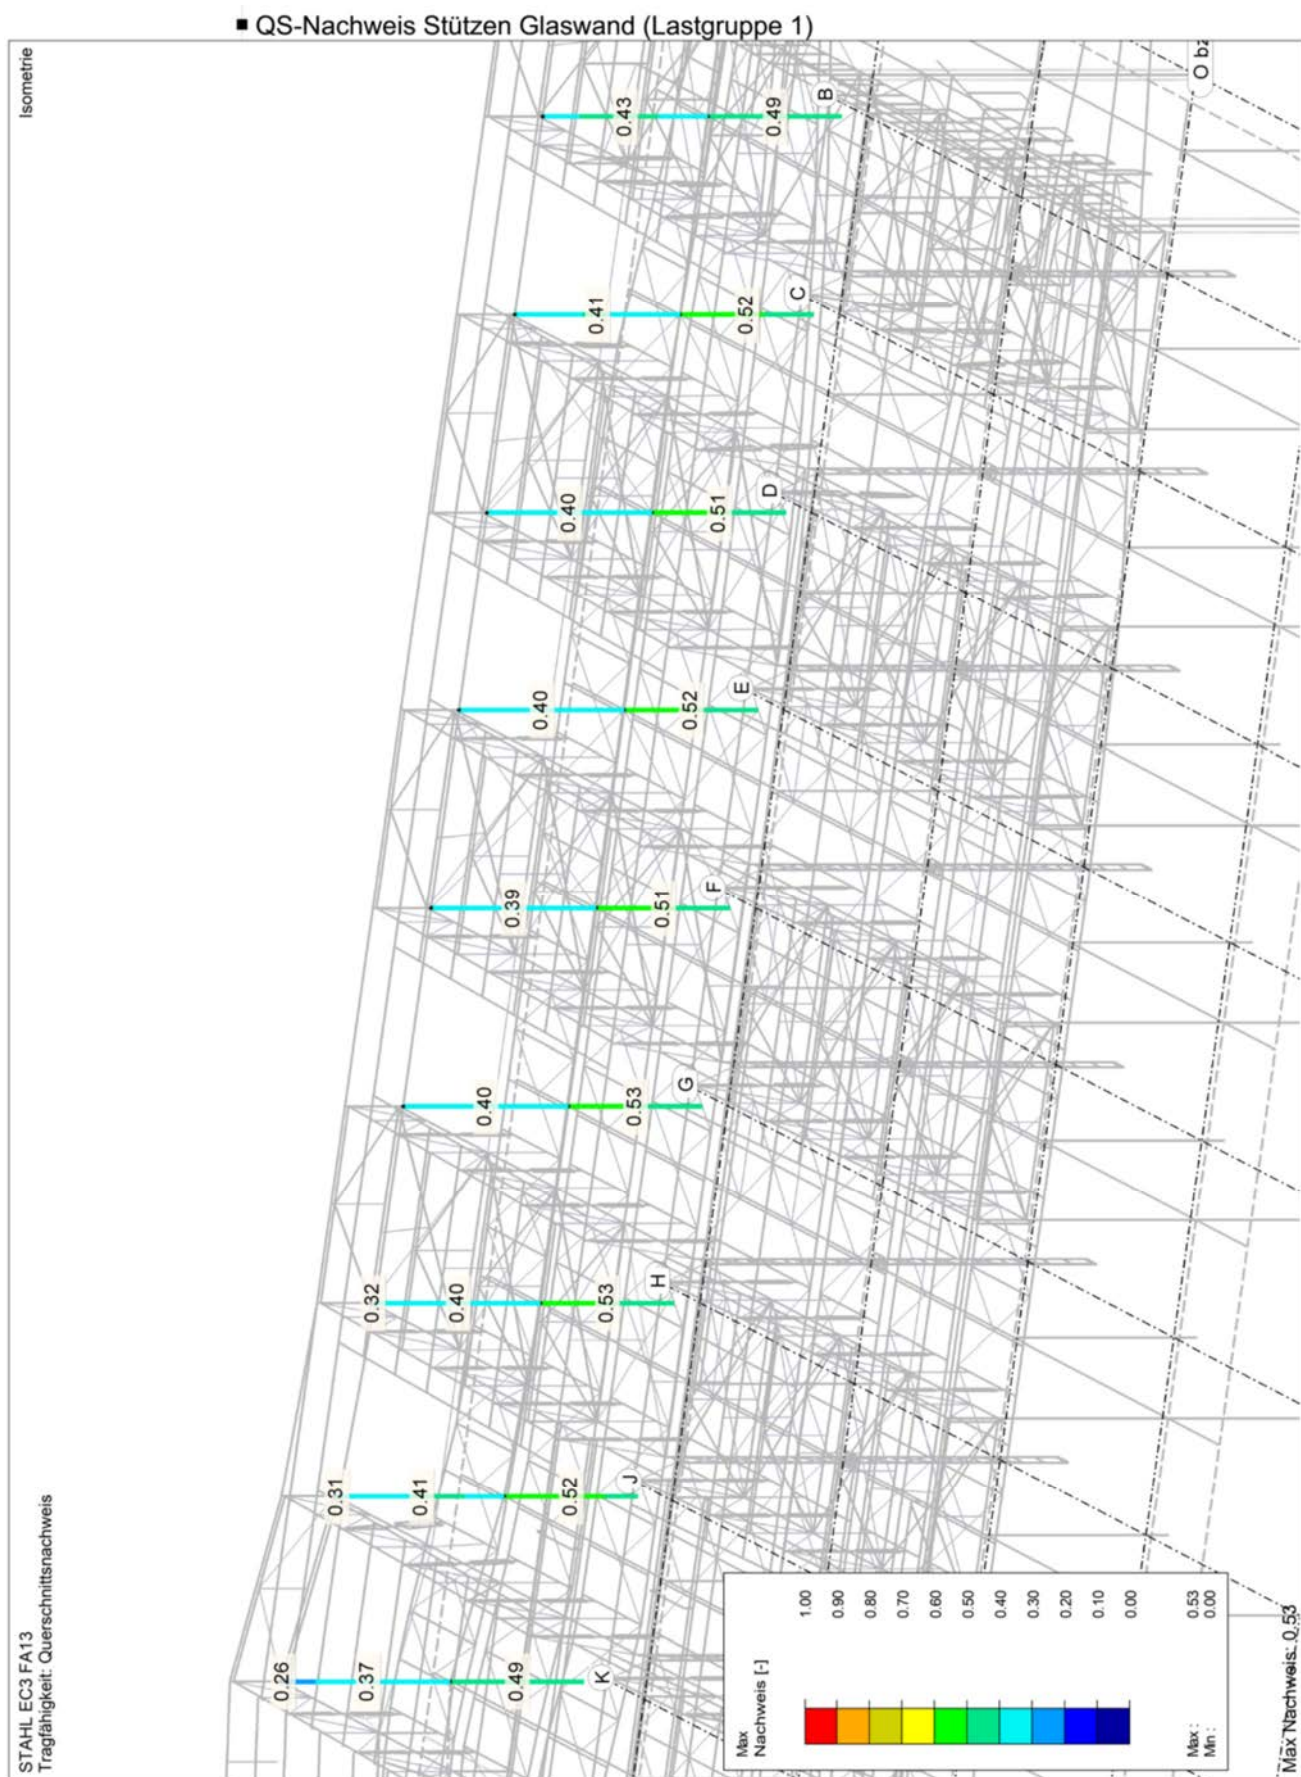
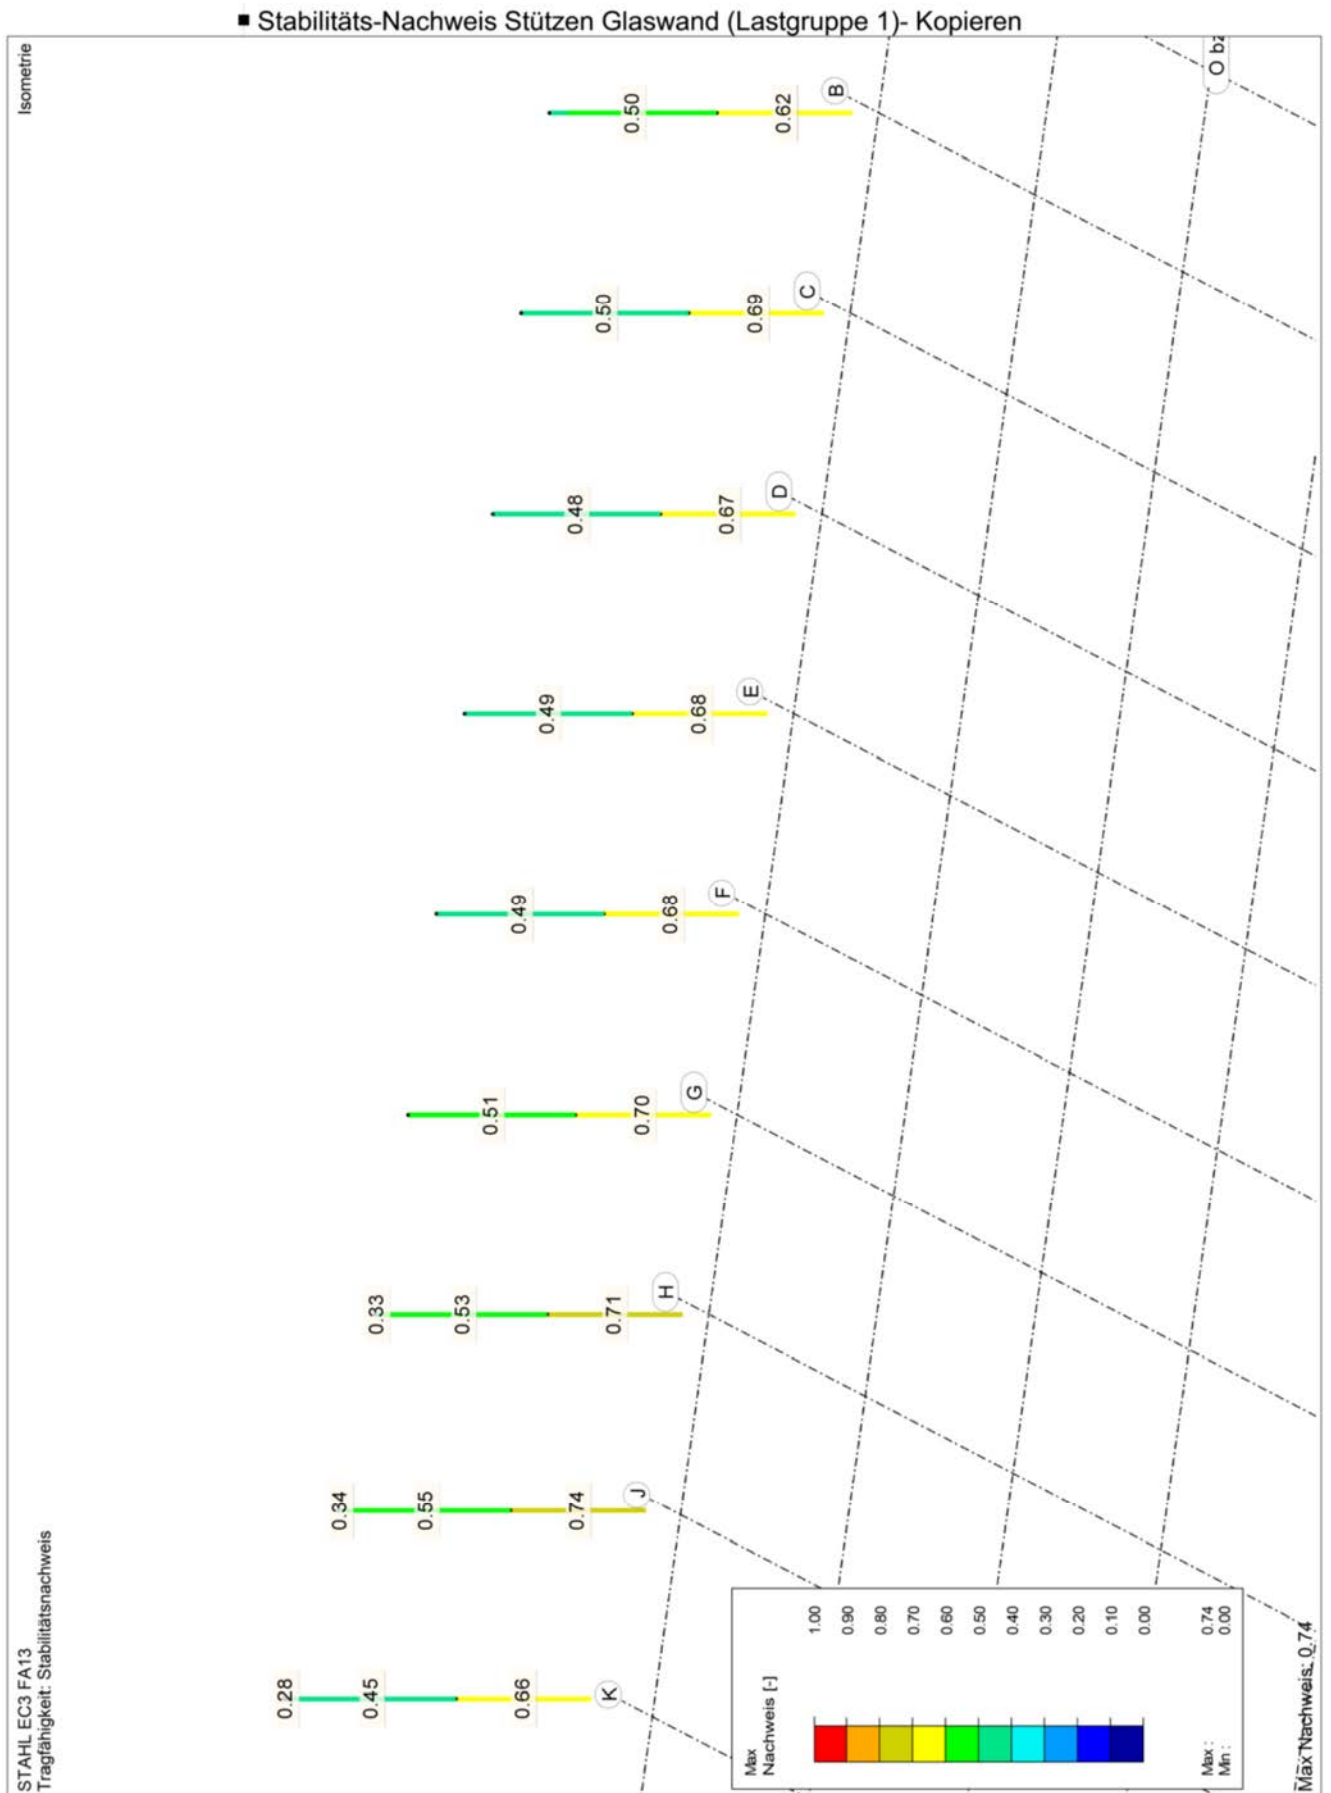
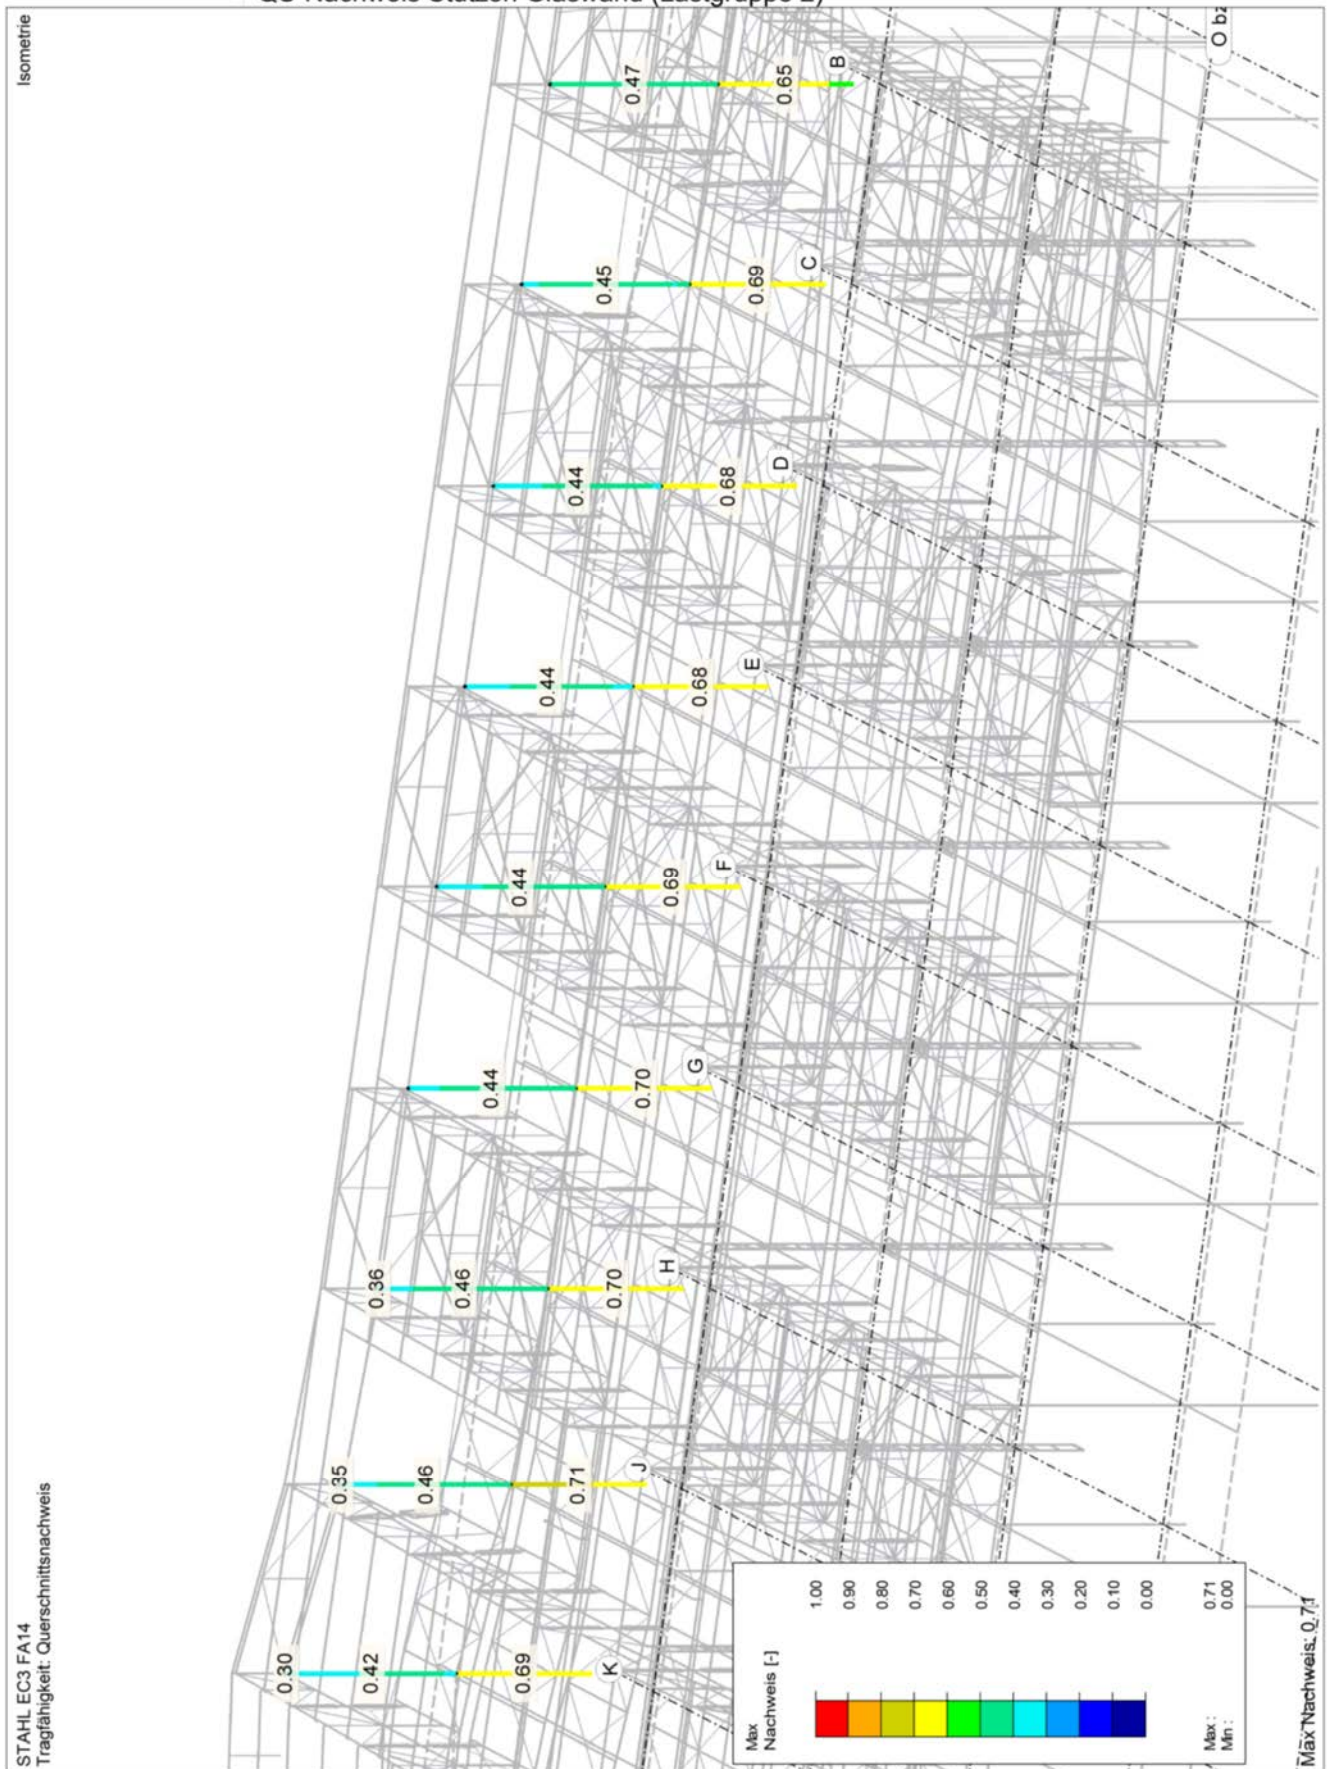
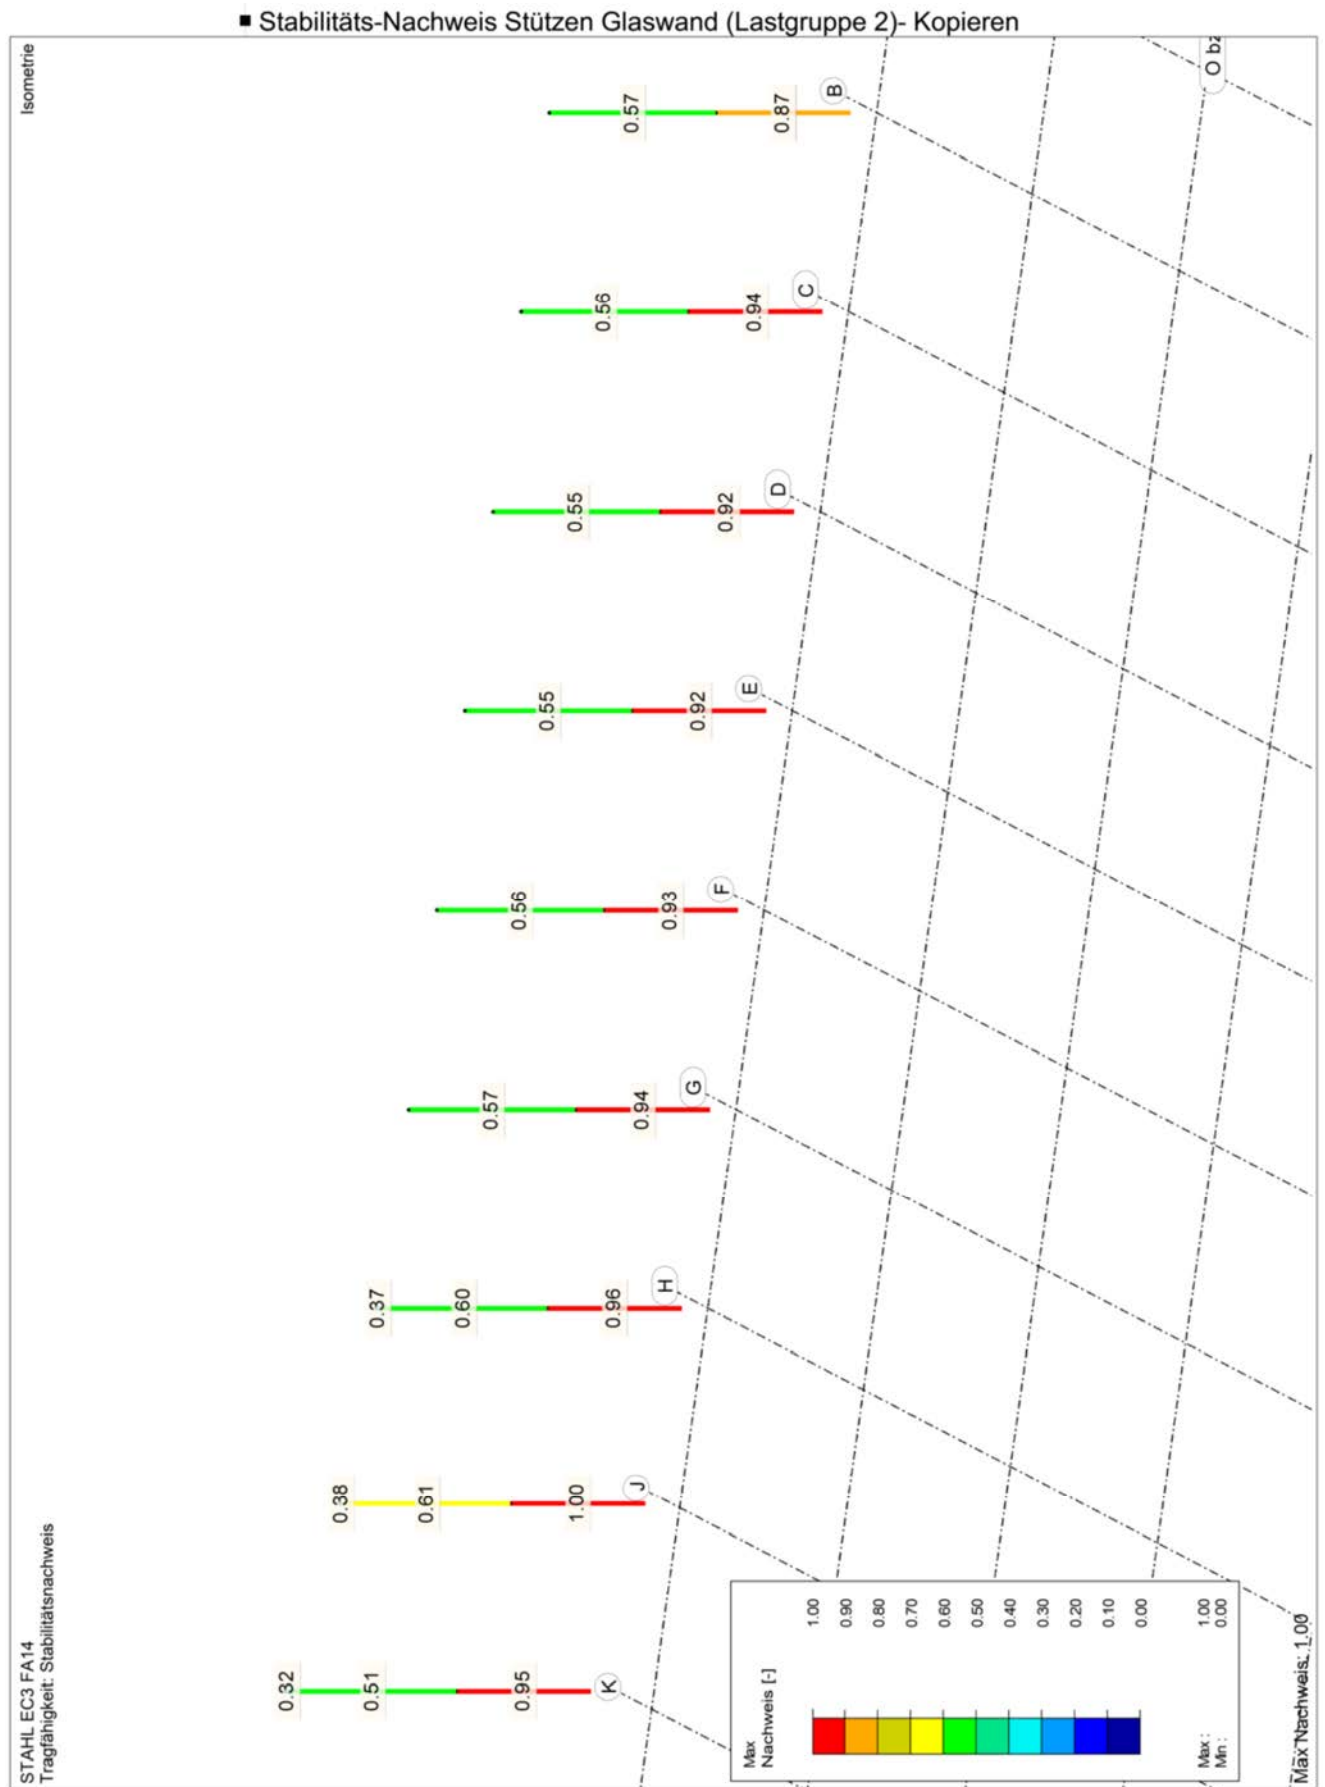
Querschnitts-Nachweis ergibt Ausnutzungsgrad:  $\eta = 0,71$

Stabilitäts-Nachweis ergibt Ausnutzungsgrad:  $\eta = 1,00$

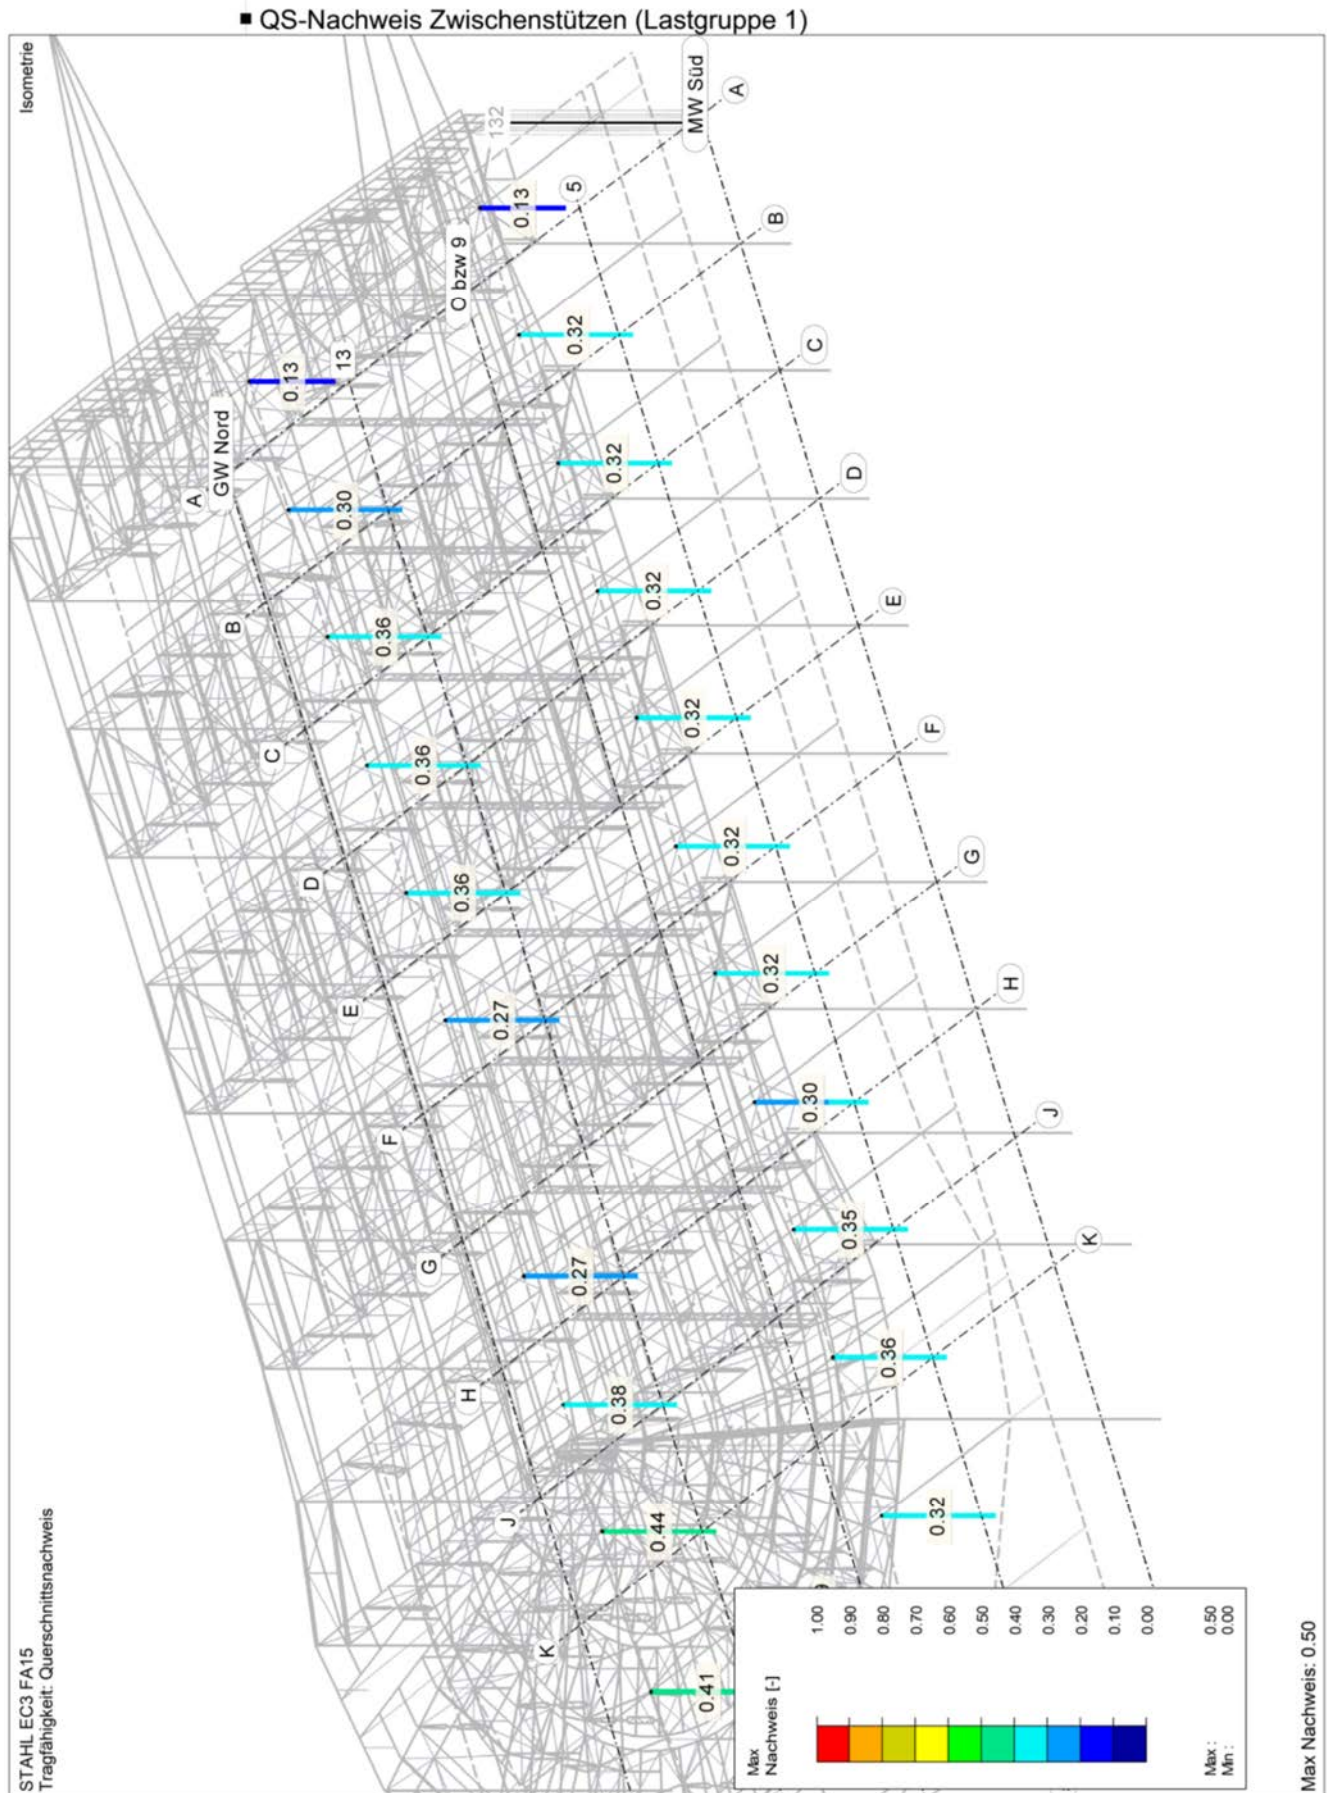
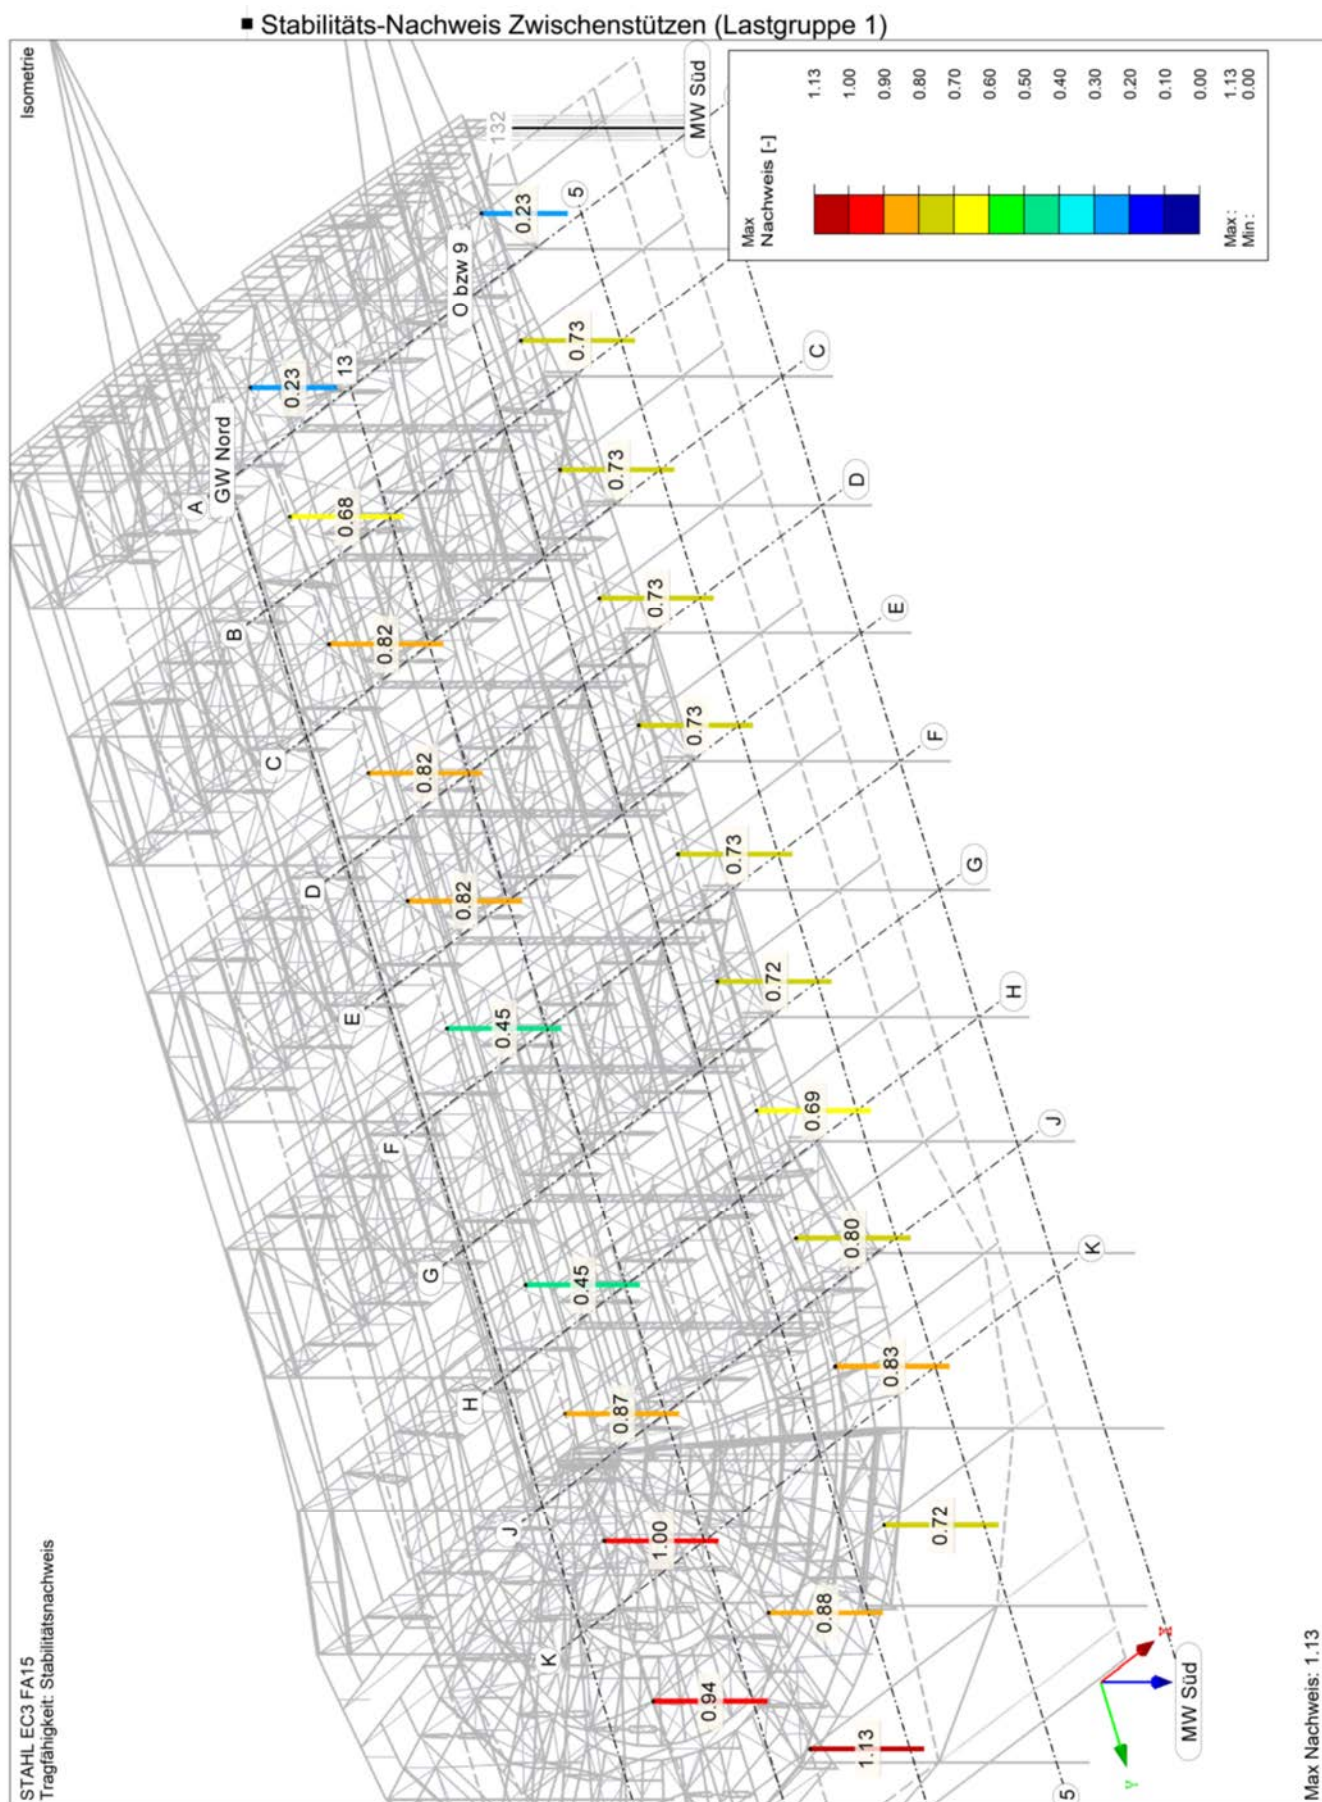
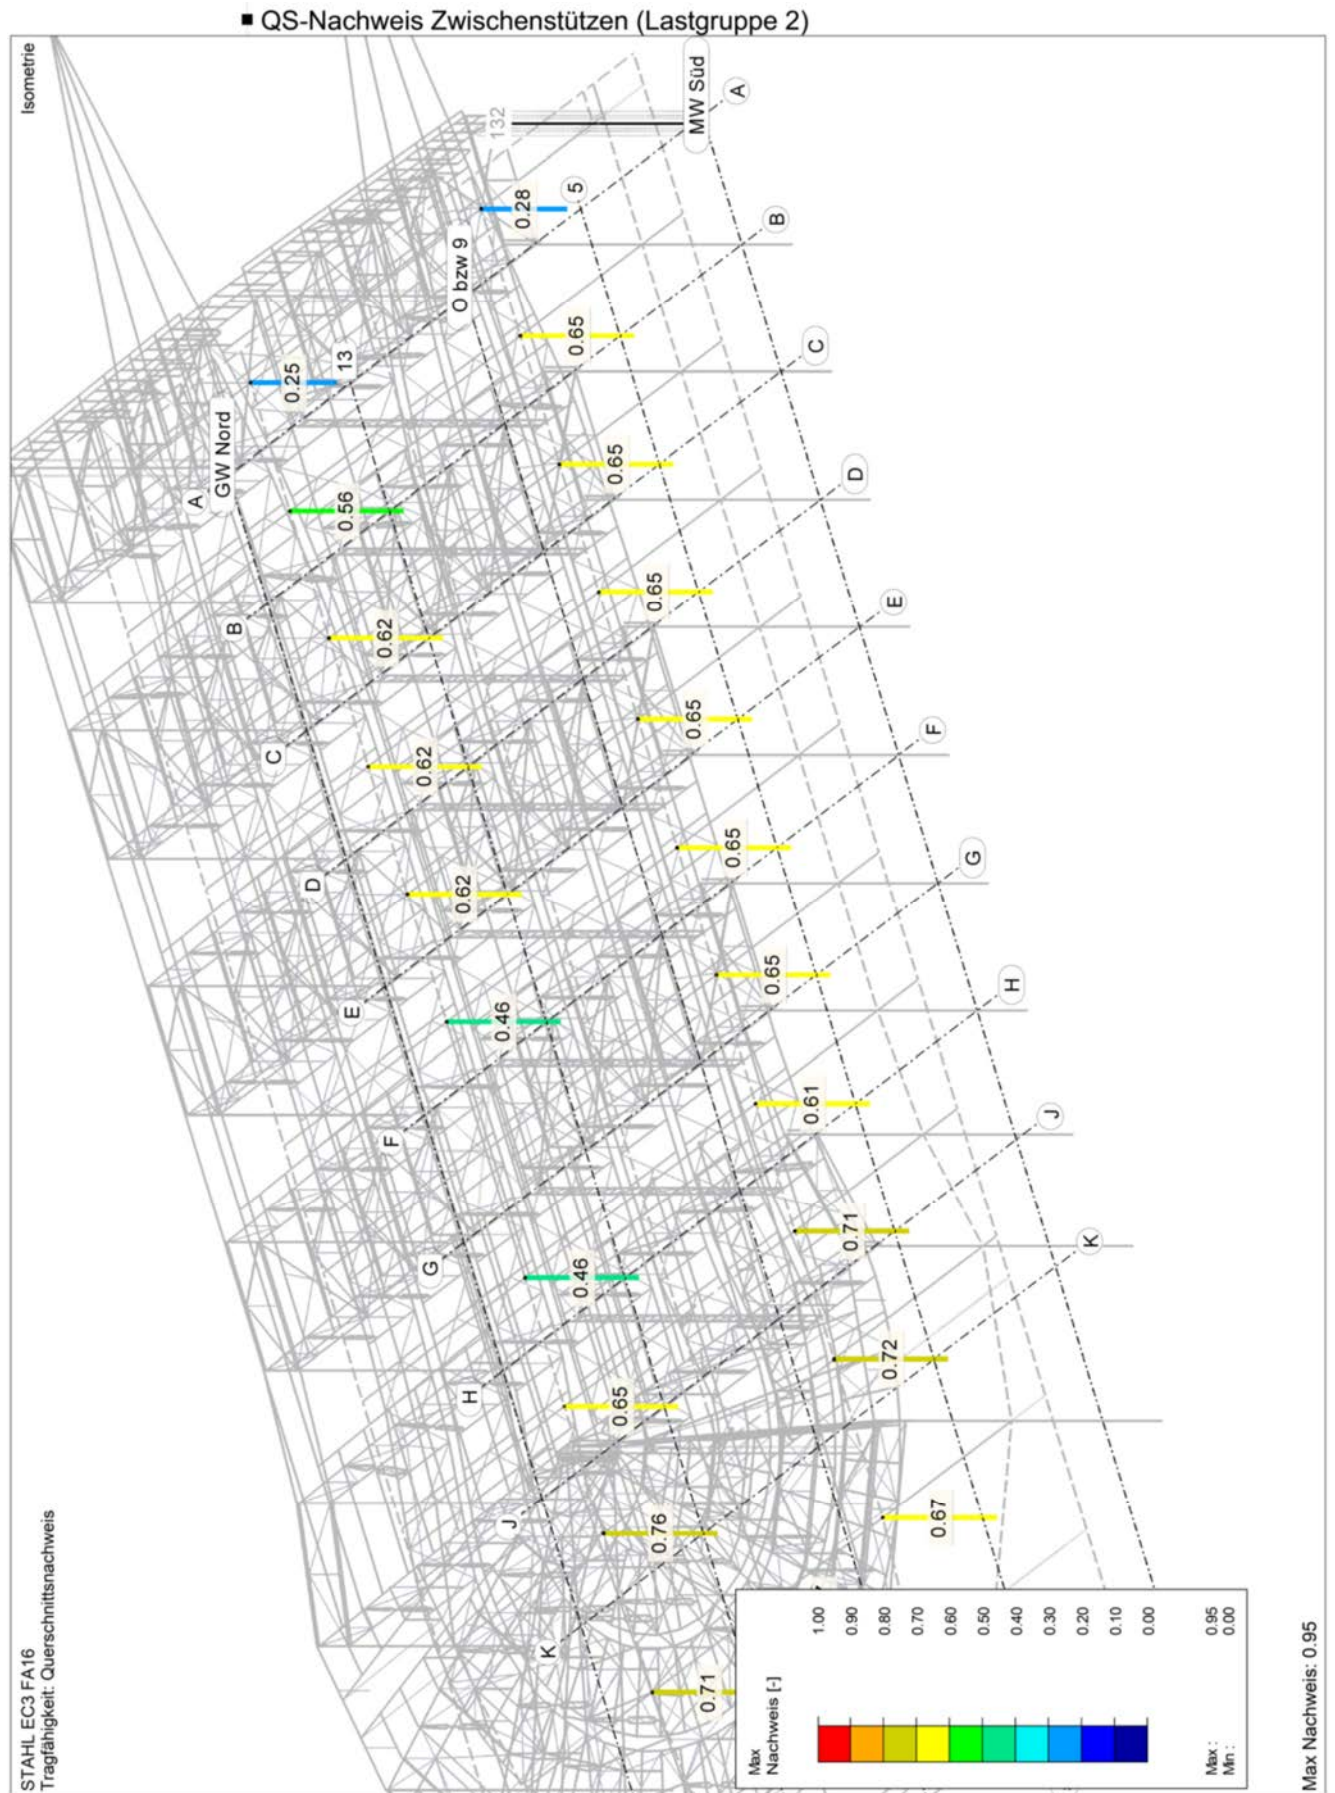
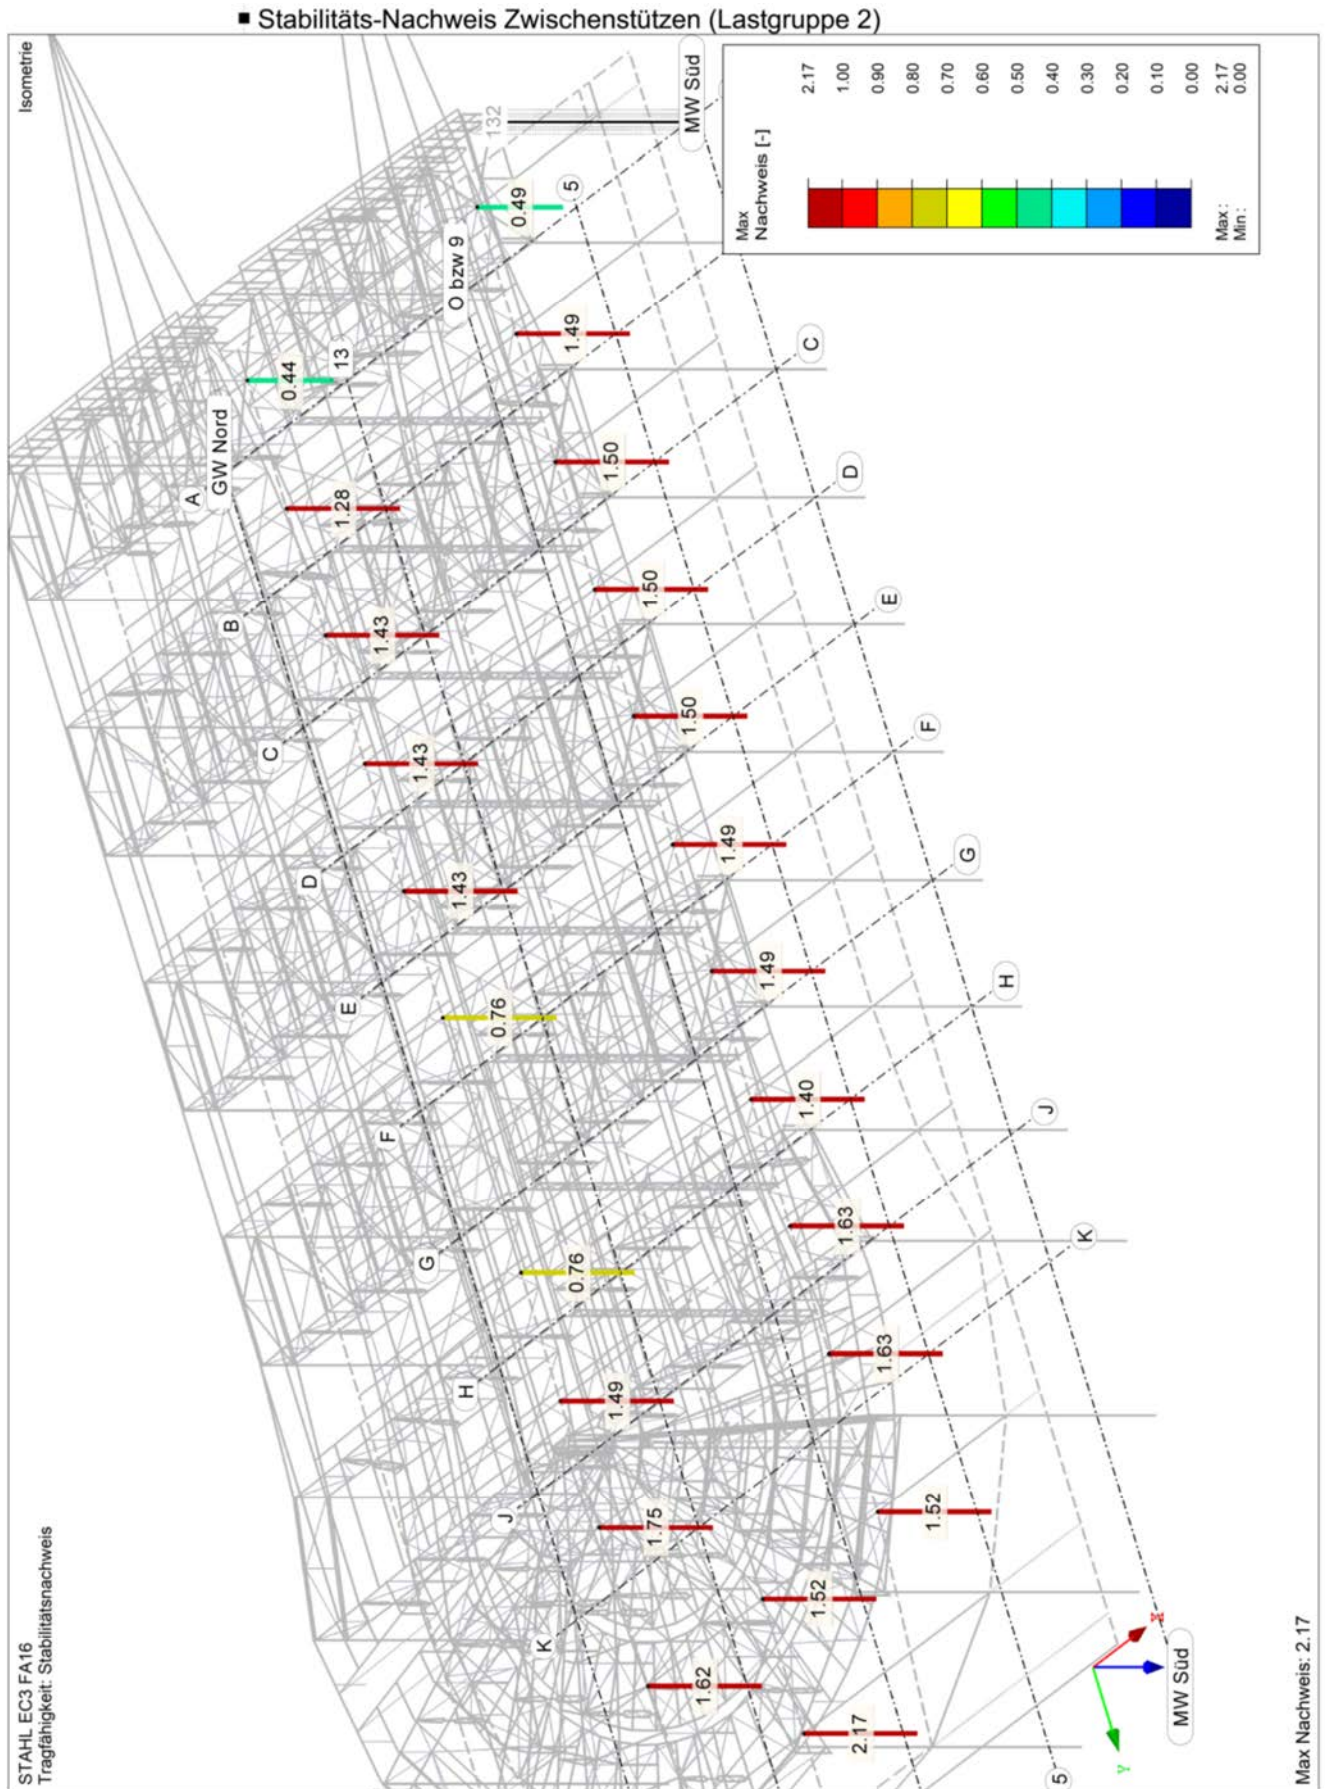
Stabilitäts-Nachweis ergibt Ausnutzungsgrad:  $\eta = 2,17$

Für den künftigen Betrieb ist der größte Teil der Stützen in Bezug auf die Stabilität nicht ausreichend dimensioniert. Hier wären umfangreiche Ertüchtigungsmaßnahmen erforderlich.

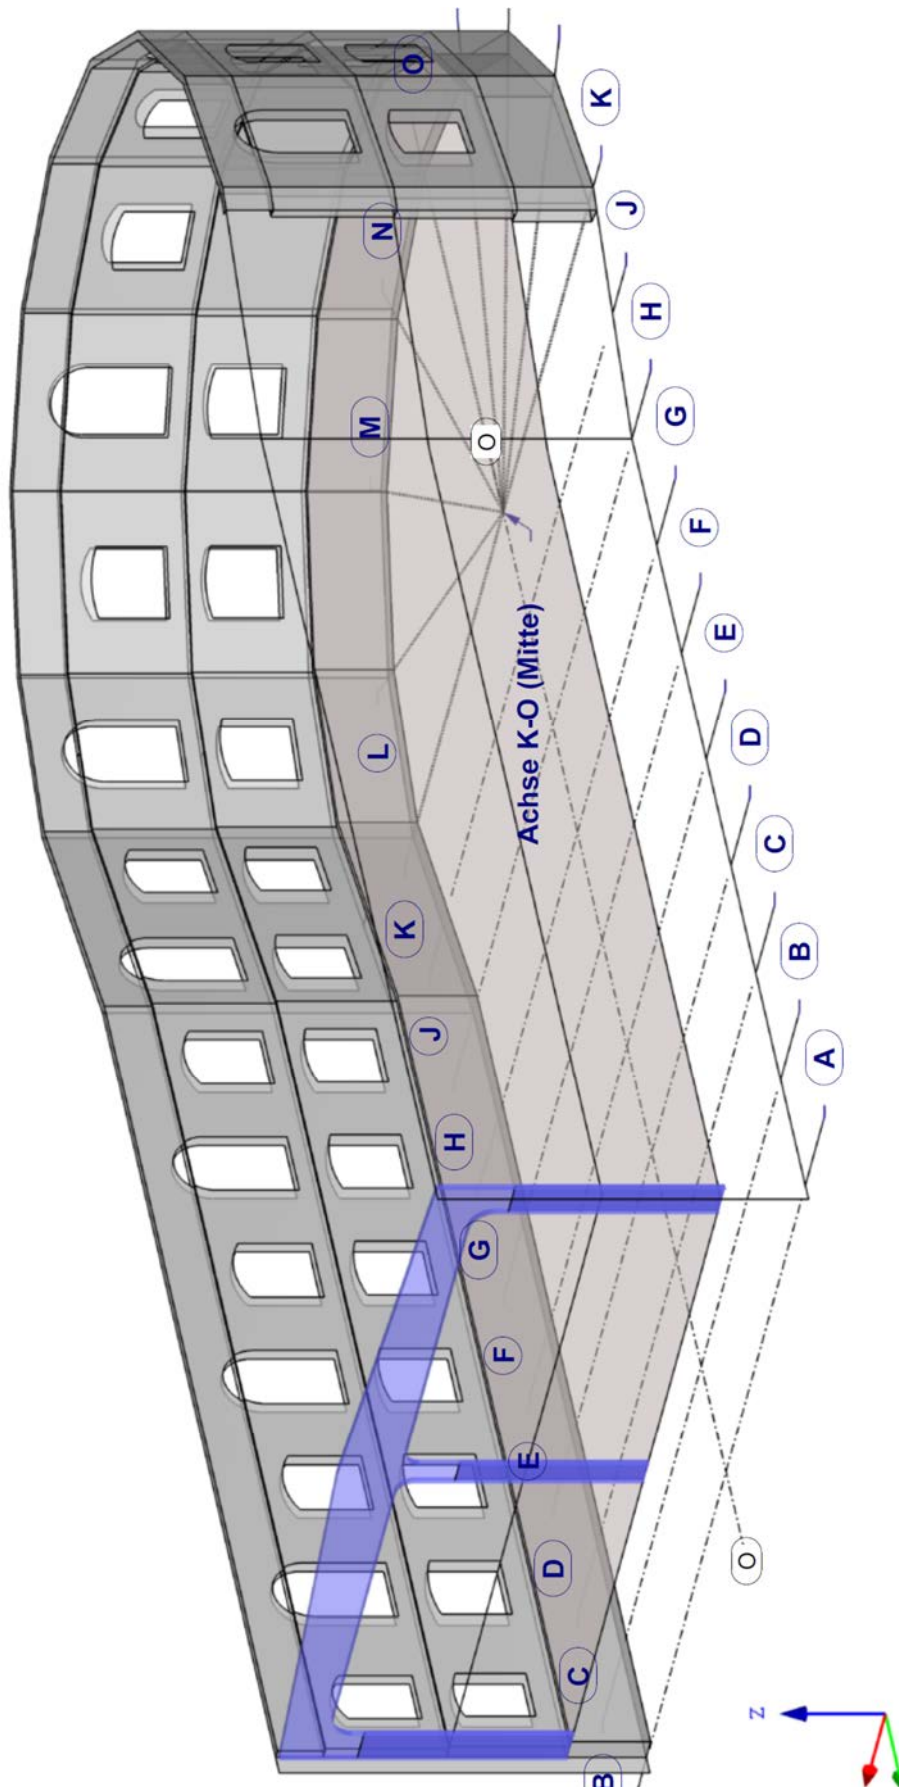
Bild 61: Isometrische Darstellung der MW-Wände von UK Gründung bis OK Dach gemäß Ursprungsplanung (ohne Ziergiebel)

Die Mauerwerkswände sind gegenüber dem Ursprungszustand stark verändert worden. Vergleicht man die Darstellungen der Abb. 61 mit dem derzeitigen Zustand, dann ist festzustellen, dass hier eine Vielzahl von Änderungen erfolgt ist. Infolge Kriegsschäden und Anpassung an fortschreitende Betriebsanforderungen und/oder anderer Randbedingungen wurden die Ziergiebel entfernt, Fensteröffnungen ganz oder teilweise zugemauert und in Form und Breite geändert. Die ursprünglichen Bögen wurden ersetzt durch gerade Fensterstürze, die Fensterbreite durch seitliche Aufmauerungen deutlich verringert. Zusätzlich wurden Fensterbrüstungen entfernt um Durchgänge für Tore und Türen zu schaffen, ebenso wurden auch neue Wanddurchbrüche erstellt.

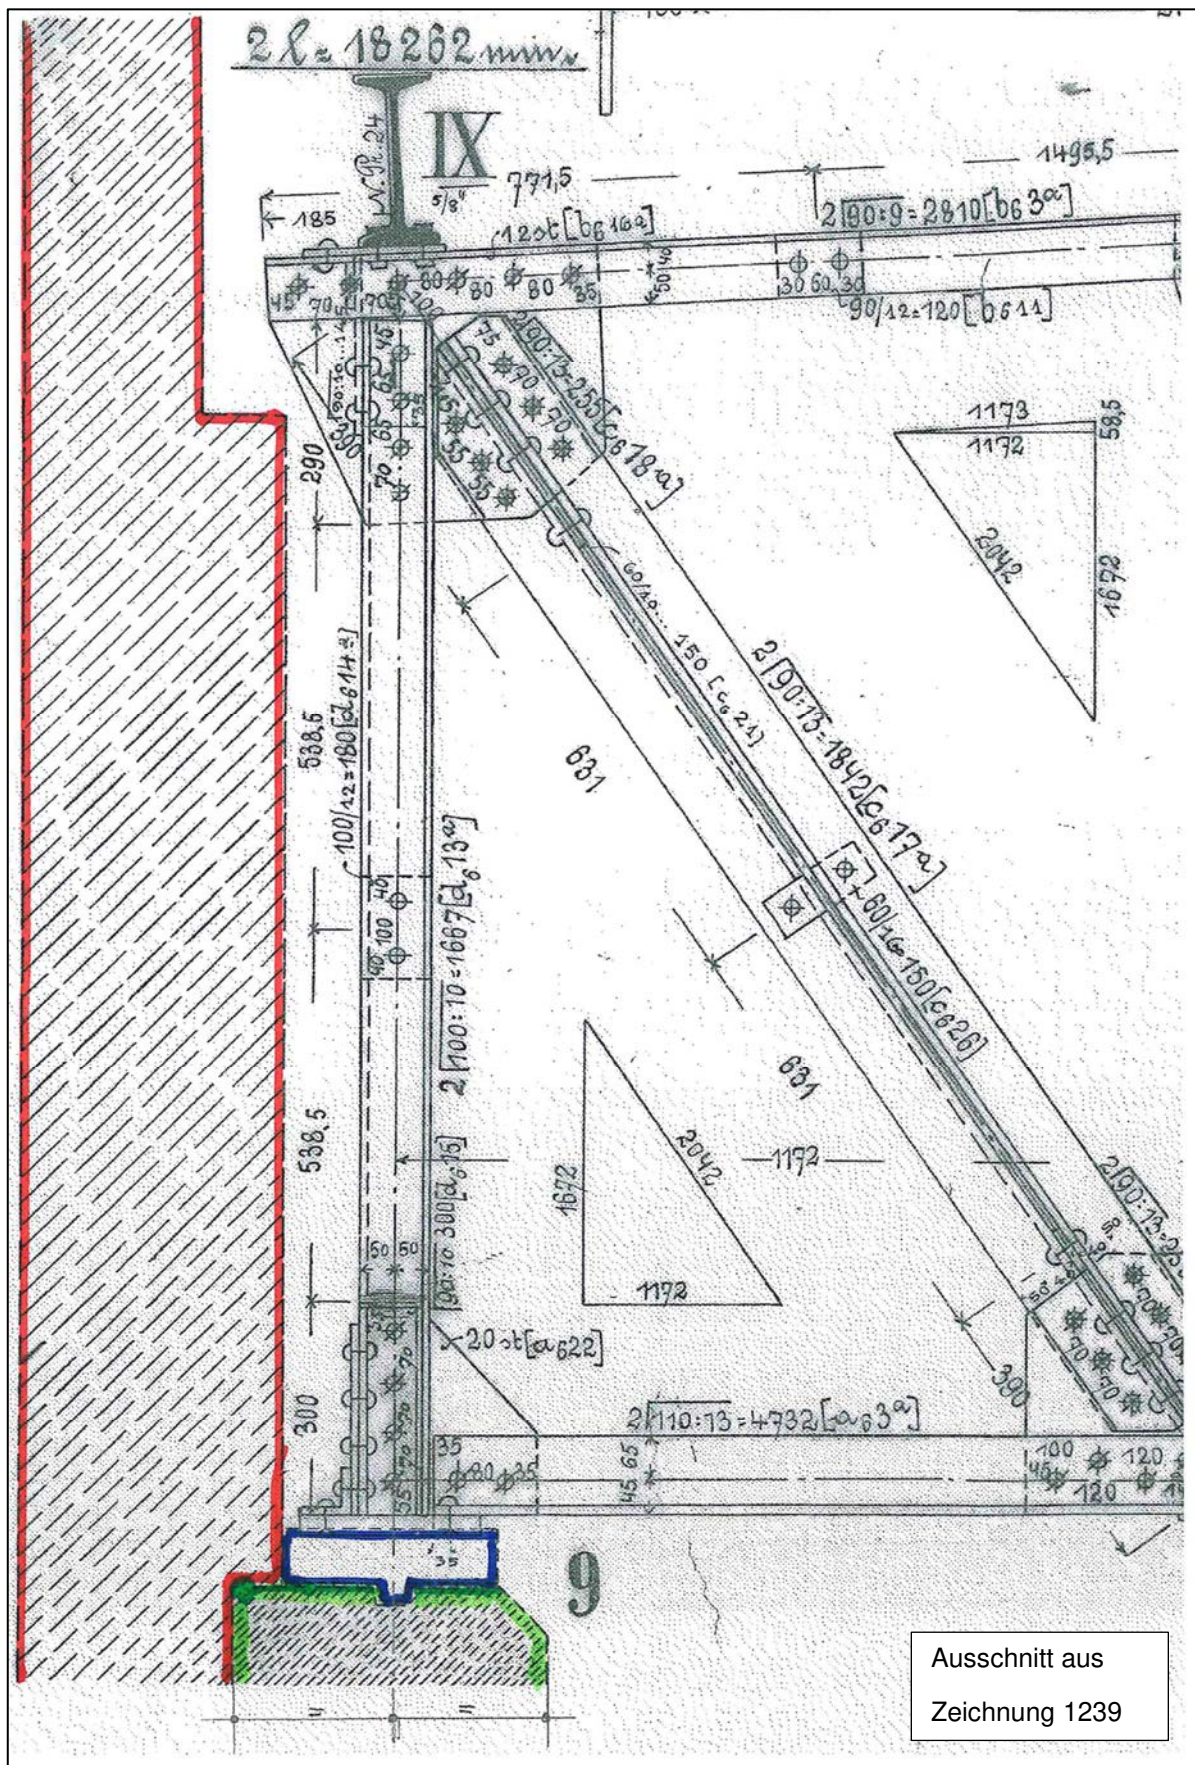
Bild 66: Auflagerung der stählernen FW-Binder auf den MW-Pfeilern
