# Entwicklungskonzept für die Parkanlage Mirker Hain in Wuppertal Elberfeld

Im Auftrag der Stadt Wuppertal (FB 103)

Stadt Wuppertal  
Ressort Grünflächen und Forsten  
Johannes-Rau-Platz 1  
42275 Wuppertal

Bauer+Fecke Landschaftsarchitekten PartGmbB  
Wittbräucker Straße 405  
44267 Dortmund

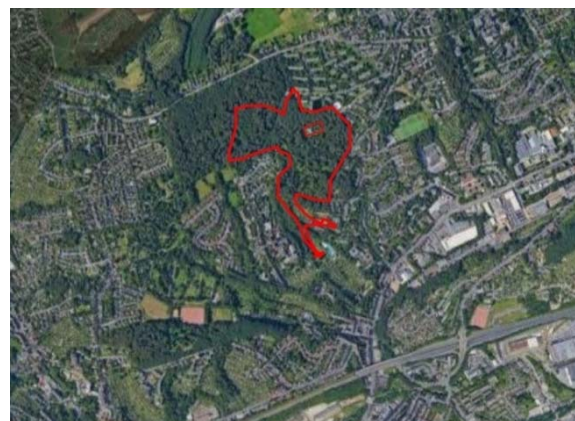
2 Bearbeitungsgrenze Entwicklungskonzept, © Luftbild Google Maps, bearb.

Für das Entwicklungskonzept wurde ein Bearbeitungsgebiet von 21 Hektar vorgegeben, hierzu gehören ein Teilbereich des Waldes nördlich der Vogelsangstraße und Wilhelm-Raabe-Weg, die zentrale Parkfläche sowie die südliche Zone des Vogelsangbachs Richtung Freibad. Die zum Westfalenweg gelegene große zusammenhängende Waldfläche im Norden, die auch zum Mirker Hain gehört, ebenso das Flurstück 962 mit dem Wohnhaus Vogelsangstraße Nr. 180. wurden nicht mit einbezogen.

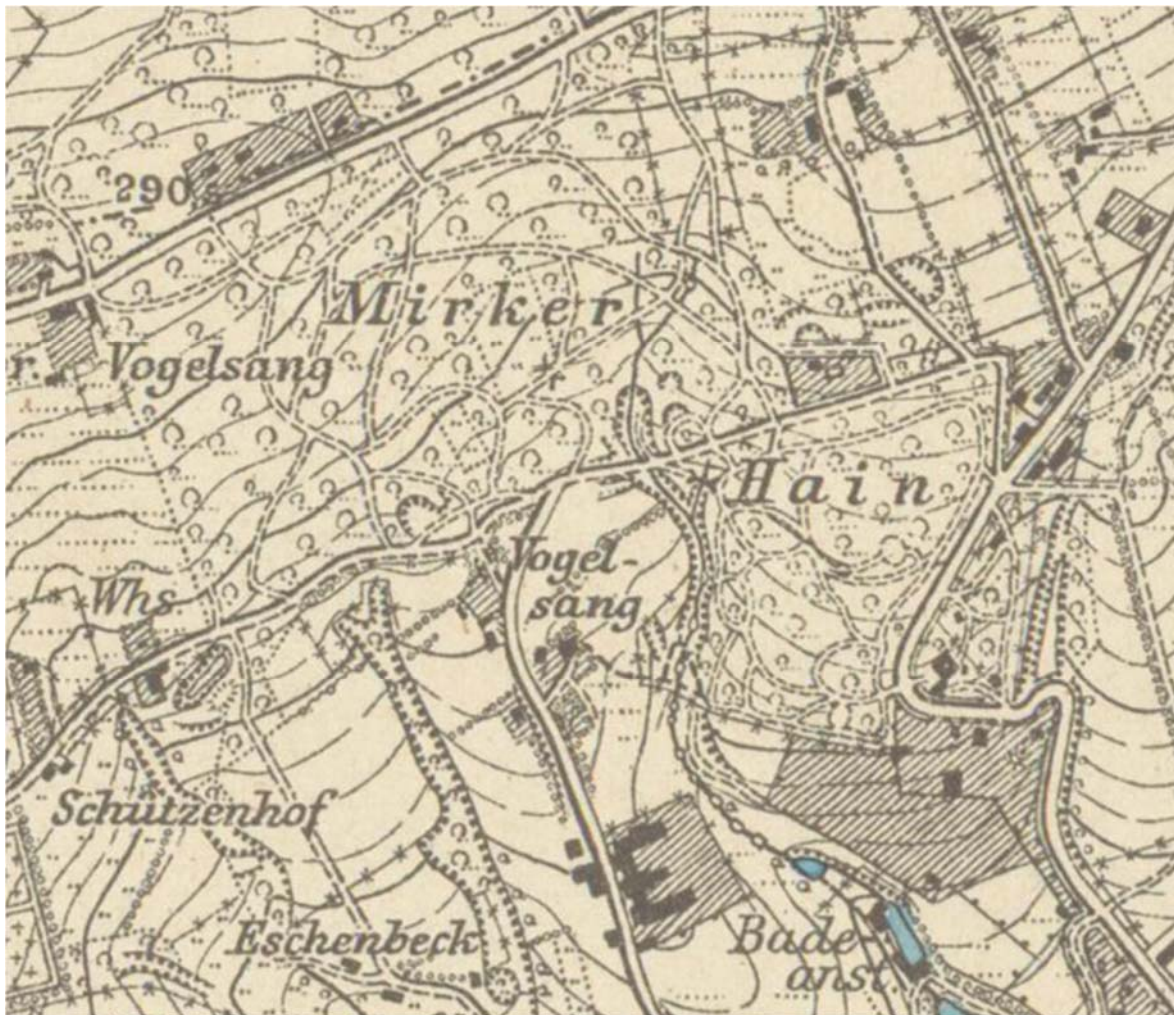
14 Topografische Karte Messtischblatt 2720 Elberfeld 1894\_berichtigt 1907, Sächsische Landesbibliothek Staats- und Universitätsbibliothek Dresden (SLUB)/Kartensammlung 71055123, Quelle: Deutsche Digitale Bibliothek.de

In den topografischen Karten mit der Gesamtanlage, sowie auch im Gestaltungsplan von 1913, ist deutlich die Erstanlage durch die Wegeführung zu erkennen, bevor die danach folgenden Erweiterungen folgten. Als Haupteingang fungierte das Rondell an der Kohlstraße mit dem 1895 errichteten Denkmal. Geschwungene Waldwege durchzogen die Parkanlage, ein um die Anlage führender Weg stellte einen „Belt-Walk‘ (Grenzweg), ein typisches Gestaltungselement englischer Landschaftsgärten“<sup>14</sup>, dar. Zwei Teiche entstanden: die Vogelsangbachschlucht am Wilhelm-Raabe-Weg wurde zu einem Teich mit Staumauer angestaut. Ein in organischer Form neuangelegter Stauteich entstand südlich des Weges. Einzelne Lichtungen wurden geschaffen, so auch die Lichtung im Osten für die Ausbildung eines Reitplatzes.

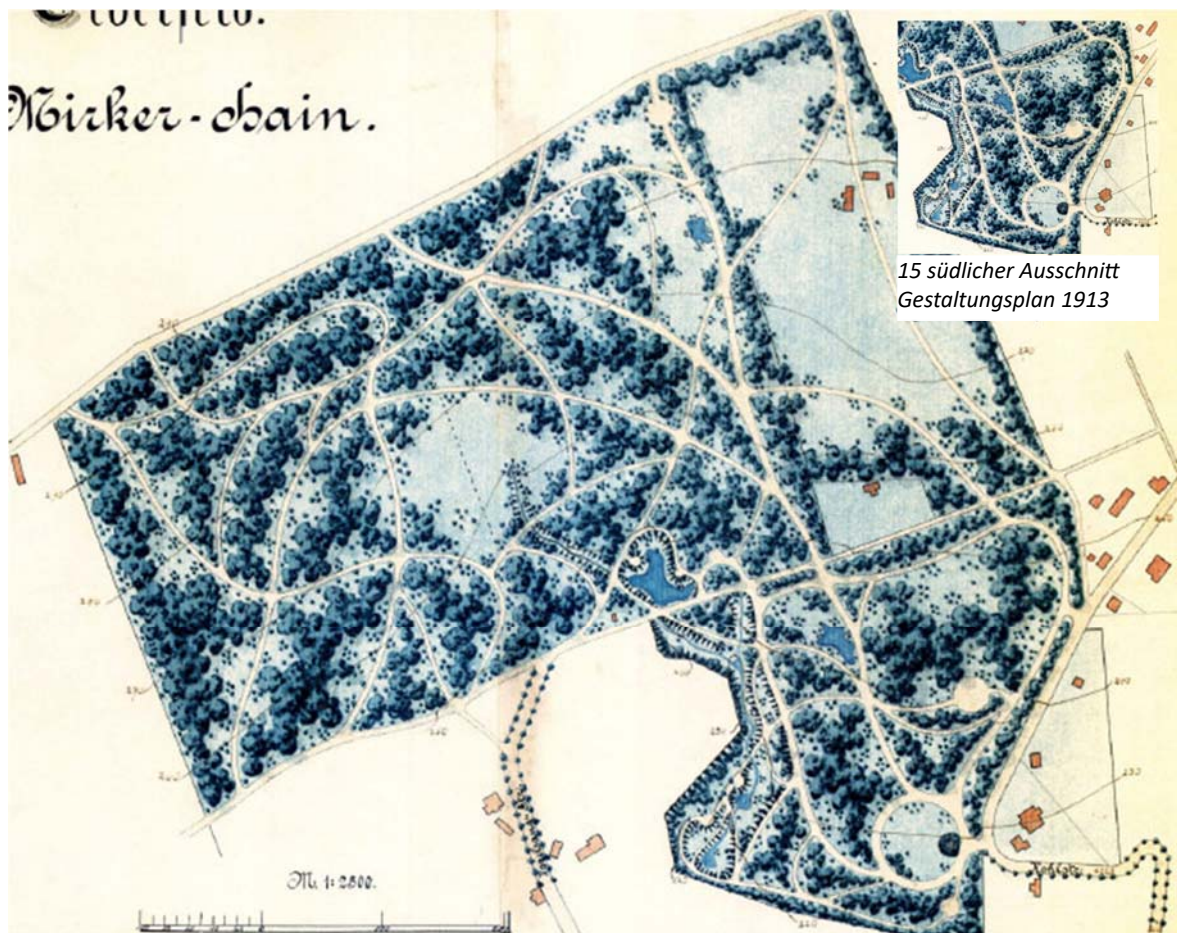
16 Gestaltungsplan 1913 - Mirker Hain, Quelle Lageplan: [www.wuppertals-grüne-anlagen.de](http://www.wuppertals-grüne-anlagen.de)  
Der Plan ist nicht realisiert worden, allerdings sind viele Elemente in den topographischen Karten aus der Zeit ablesbar.  
Einiges, vor allem die Wegeführung, scheint -angepasst für eine weitere Planung- dargestellt.

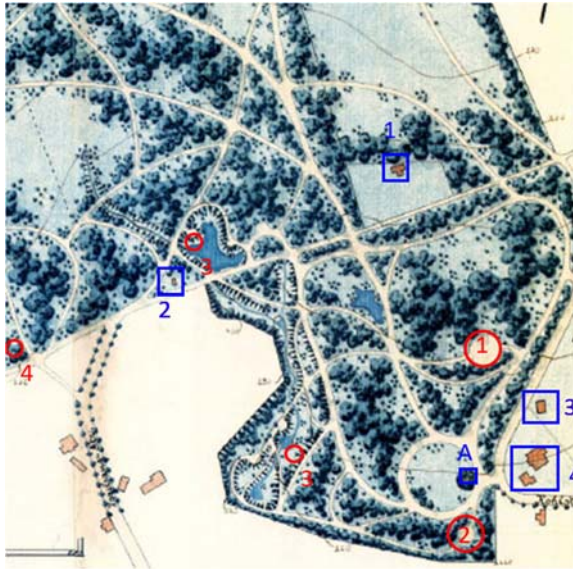
18 Ausschnitt Lageplan von 1913, bearb., Quelle  
Lageplan: [www.wuppertals-grüne-anlagen.de](http://www.wuppertals-grüne-anlagen.de)

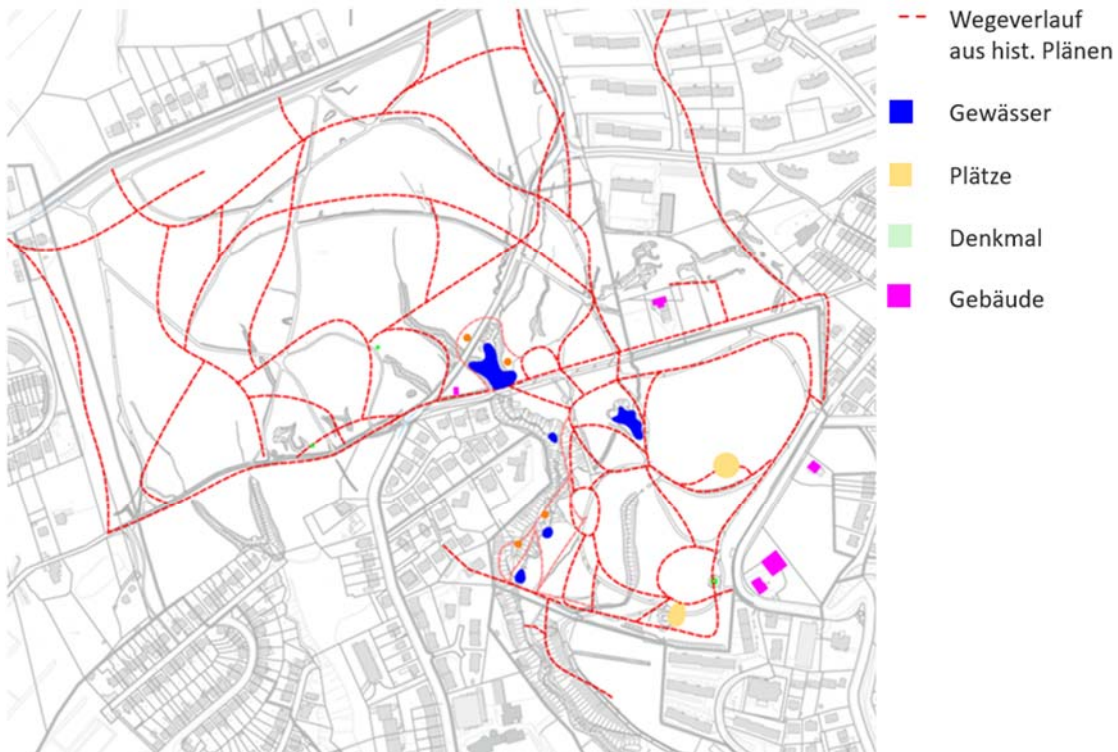
19 Lageplananalyse Messtischblatt 1892-korr. 1907 und Lageplan 1913 auf Grundlage  
Bestand Vermessungsplan/Liegenschaftskataster 2021/2022, Stadt Wuppertal

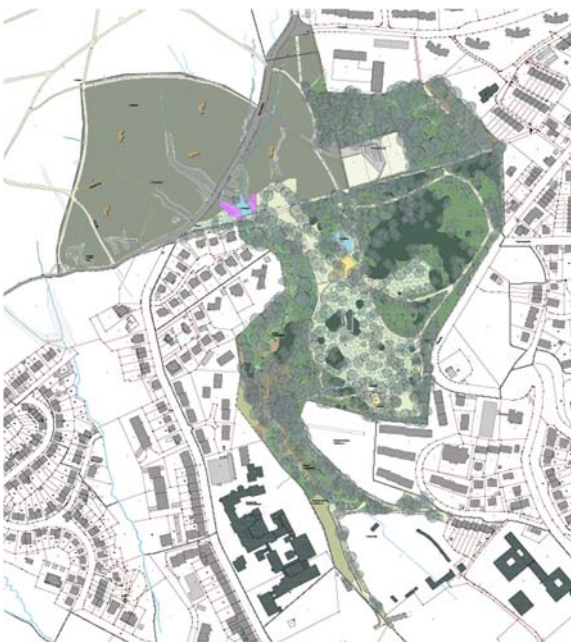
23 Lageplan nach Bestandsaufnahme 2022

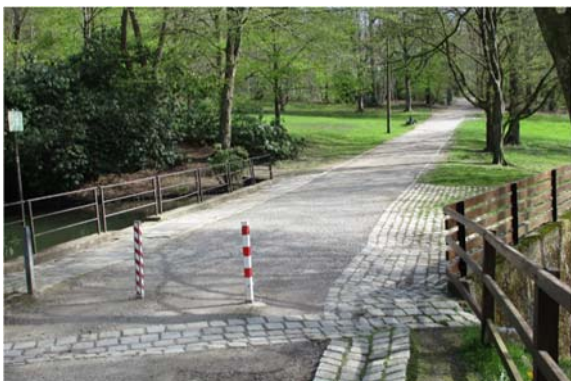
Die kleineren Überquerungen der Wasserzuläufe zum und über den Vogelsangbach, sind tlw. als Brücken mit Holzbelag und Holzgeländer ausgestaltet. Weitere Geländer in einfacher Ausführung aus Stahl und Holz befinden sich im Bereich des Achterteichs als Absturzsicherung für Teich und Schlucht. Einzelne Überquerung sind z.T. sanierungsbedürftig (s. dazu 3.5).

52 Ausgestaltung Geländer Bauwerk am Achterteich

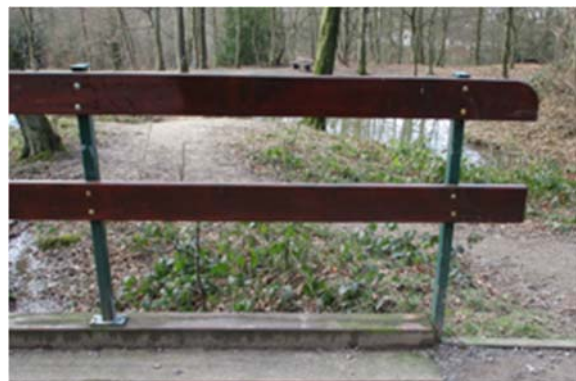
53 Absturzsicherung an Brücke

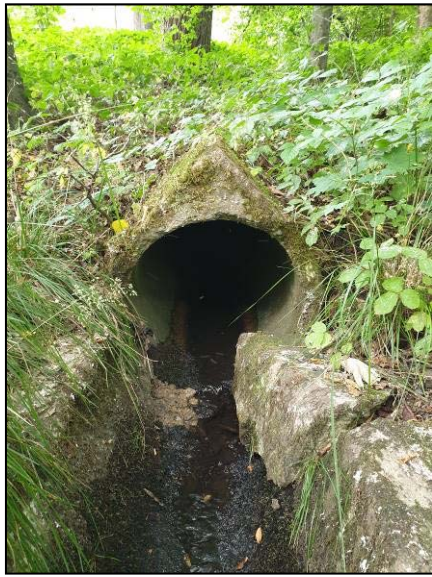
Abb. 1: Einleitung 6510370100  
„Quelle“ des Vogelsangbachs

Der Hauptlauf des Vogelsangbachs verläuft im Bereich des Mirker Hain auf ca. 800m. Er entspringt im Norden an der Ecke Dormagkweg und Vogelsangstraße bei km 1,25 aus der Regenwassereinleitung 6510370100 (Abb. 1) und fließt im Süden bei km 0,45 in eine Verrohrung. Selbst in den trockenen Sommermonaten 2022 war eine dauerhafte Wasserführung aus dieser Einleitungsstelle zu beobachten. Es ist anzunehmen, dass oberhalb befindliche Quellabflüsse in die Oberflächenentwässerung einfließen. Im weiteren Verlauf mündet der Vogelsangbach in den Mirker Bach und dieser abschließend in die Wupper. Das Gewässer liegt in einem Kerbtal und weist eine dauerhafte Wasserführung sowie ein steiles Gefälle von im Schnitt ca. 8% auf. Bei km 1,0 liegt der „Achterteich“, der sich im Hauptschluss des Bachs befindet. Das Profil des Gewässers ist größtenteils naturnah und stellenweise ist eine Befestigung aus Steinschüttung eingebracht, um der Erosion entgegenzuwirken (Abb. 2). Im Abschnitt unterhalb des Teichs sind die 21 Staustufen gelegen, die im Zuge der Parkentwicklung in der Vergangenheit angelegt wurden (Abb. 3). Des Weiteren sind auf diesem Stück laut Unterlagen des Wupperverbands fünf Regenwassereinleitungen vorhanden; im Gelände konnten zwei dieser Einleitungen bestätigt werden (Abb. 4). Laut Aussage der Stadt Wuppertal Herr Höffken, UWB) wurden die Einleitungsmengen in den Vogelsangbach im Jahr 2010 durch die Anlegung des RW-Kanals in der Vogelsangstraße reduziert. Es wird aktuell nur Wasser von einigen anliegenden Flächen und dort befindlichen Dächern eingeleitet.

Der Hauptlauf des Vogelsangbachs weist eine ständige Wasserführung auf. Auch im Sommer 2022 war trotz hoher Temperaturen und geringen Niederschlägen eine Wasserführung vorhanden. Der Bach wird im Norden durch die Einleitung 6510370100 an der Ecke zwischen Domagkweg und Vogelsangstraße gespeist (Abb. 1). Die Nebenläufe und sonstigen Gerinne im Mirker Hain führen jedoch nur temporär und teilweise lediglich episodisch Wasser. Die Wasserführung aller Gewässer im Mirker Hain ist im beiliegenden Lageplan „Gewässerkonzept“ zeichnerisch dargestellt. Als Grundlage dient die Geländebegehung im August 2022.

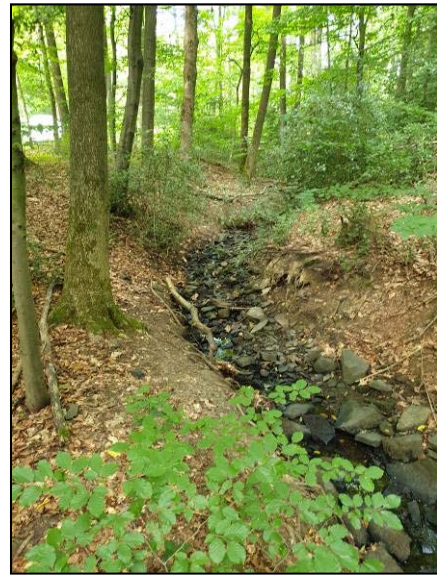
Abb. 2: Abschnitt des Vogelsangbachs  
mit Steinschüttung

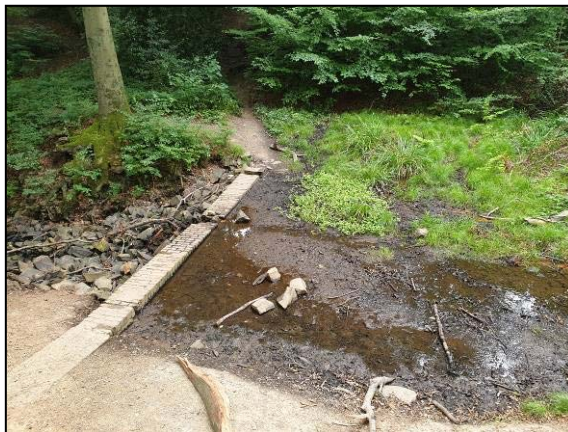
Abb. 3: Ziegelmauer als Staustufe im Bereich unterhalb des „Achtereichs“

Als gestalterisches Element wurde der Bach in der Vergangenheit an mehreren Stellen mit Staustufen zu kleinen Teichen aufgestaut. Die durch die Staustufen entstehenden Abstürze bildeten zusätzliche Blickpunkte für die Besucher, sowohl optisch als auch akustisch. Zum heutigen Zeitpunkt sind die Staustufen noch immer im Gelände vorhanden, jedoch sind die Teiche kaum zu erkennen (Abb. 3). Grund hierfür ist die Verlandung der Bereiche oberhalb der Staustufen. Das Aufstauen des Gewässers reduziert das Gefälle und somit die Erosion des Gewässerprofils, jedoch kommt es zu Ausspülungen unterhalb der Abstürze. Als Gegenmaßnahme wurden einige dieser Stellen mit Steinschüttungen befestigt (Abb. 3).

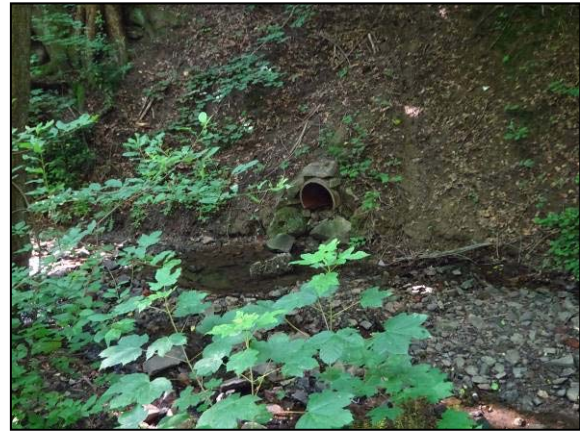
Abb. 4: Einleitung der Oberflächenentwässerung anliegender Flächen

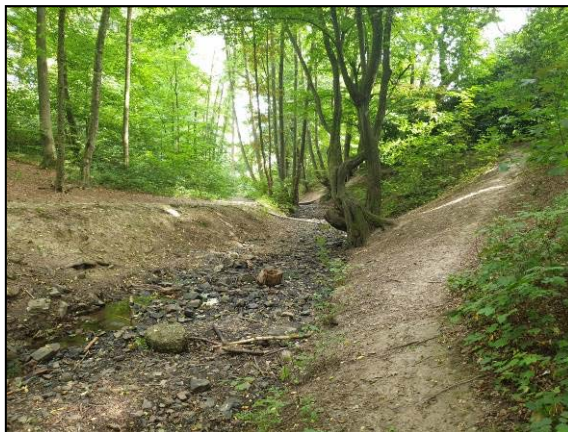
Abb. 5: Abschnitt der Vogelsangschlucht mit großflächigen Trittschäden

Durch die hohe Zahl an Abstürzen und dem steilen Gefälle ist die ökologische Durchgängigkeit des Gewässers nicht gegeben. Das Gefälle und die Speisung durch eine Regenwassereinleitung bedingen eine starke hydraulische Belastung, die zu dem im Ist-Zustand vorhandenen Erosionsprofil geführt hat. Ein ca. 220 m langer Abschnitt oberhalb der Verrohrung im Süden des Mirker Hain ist durch den hohen Öffentlichkeitsdruck stark beeinträchtigt. Die Ufervegetation fehlt beinahe vollständig und die Ufer weisen durch die nah am Gewässer verlaufenden Trampelpfade hohe Trittschäden auf (Abb. 5). Zwischen diesem Abschnitt und dem „Achterteich“ sind die Talhänge steiler und kaum Trampelpfade vorhanden, wodurch in diesem Bereich keine Schäden dieser Art am Gewässer vorliegen (Abb. 6).

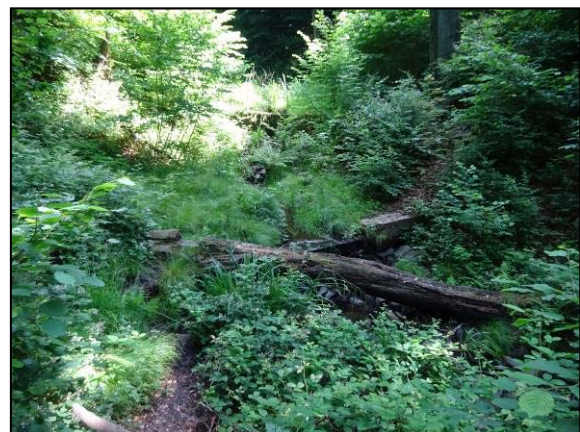
Abb. 6: Bereich des Vogelsangbachs mit nur sehr geringen Trittschäden

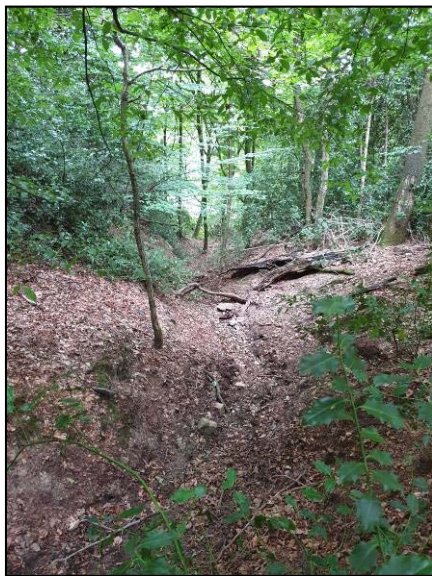
Abb. 8: Nebenlaufprofil ohne Wasserführung mit Zeichen der Erosion

Die Gerinne im Bereich der Wiesenflächen werden nicht explizit unterhalten. Stattdessen werden die Gerinne zusammen mit den Wiesenflächen gemäht. Zwei der drei Gerinne auf den Wiesen haben im Bestand mit Rasengittersteinen ausgebaute Sohlen (Abb. 8). Ohne diese Befestigung würde das Gerinne bei dieser Art der Unterhaltung verlanden.

Der Vogelsangbach besitzt im Mirker Hain acht Nebenläufe, von denen sich sechs nördlich der Vogelsangstraße befinden. Diese Nebenläufe führen nur temporär und teilweise lediglich sporadisch nach Niederschlägen Wasser (Abb. 8). Auch die Nebenläufe haben teilweise ein durch die Hanglage bedingtes Erosionsprofil. Das Profil der im Wald abseits der Wege gelegenen Nebenläufe hat einen naturnahen Charakter (Abb. 8). Dahingegen sind die Profile entlang von Wegen oder auf den Wiesenflächen mit Steinschüttungen oder Rasengittersteinen ausgebaut (Abb. 9). Nördlich der Vogelsangstraße ist ein am Wegesrand verlaufendes Gerinne einseitig durch eine Mauer aus Steinsatz befestigt (Abb. 10). Unter Wegen und Straßen sind die Zuläufe größtenteils verrohrt (Abb. 10). An einigen Stellen wird das Profil in Form einer Pflasterrinne über den Weg geführt (Abb. 11).

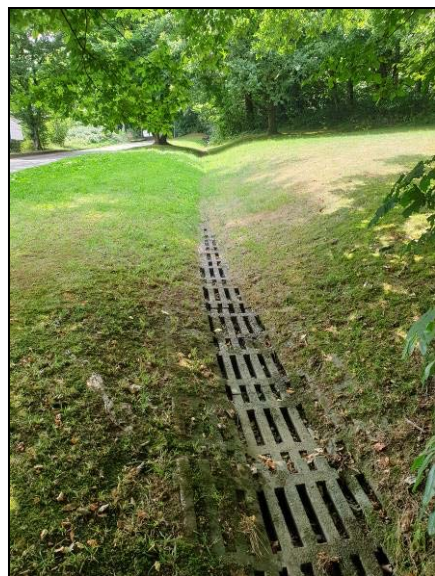
Abb. 9: Mit Betongittersteinen ausgebaute Sohle eines Nebenlaufs

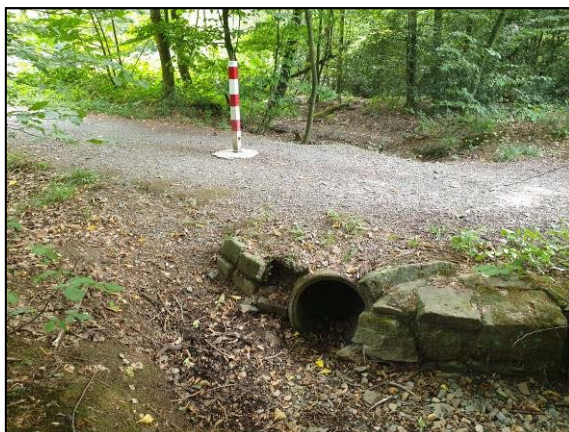
Abb. 10: Verrohrung eines Nebenlaufs begleitet von einer Steinsatzmauer

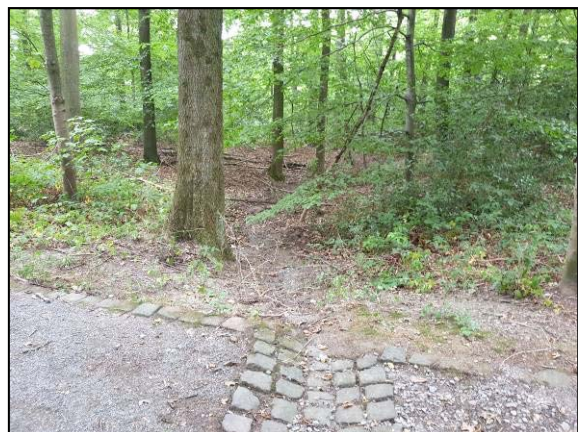
Abb. 11: Wegeüberführung eines Nebenlaufs mit Pflasterrinne

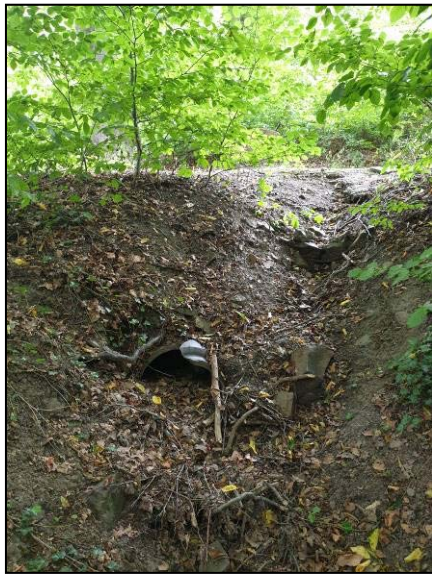
Abb. 12: Stark sedimentierter Rohrdurchlass (Querschnittsreduktion)

Die ökologische Durchgängigkeit ist aufgrund der geringen Größe der Rohrdurchlässe stark beeinträchtigt. Teilweise ist der Querschnitt der Rohrdurchlässe durch Sediment zusätzlich reduziert (Abb. 12). An einigen Stellen sind die Rohrdurchlässe beschädigt oder gar zerstört (Abb. 13). Hierbei handelt es sich um unausgebaute Wege in Waldflächen abseits des offiziellen Wegenetzes. Auch Abstürze und das steile Gefälle der Gerinne beeinflussen die ökologische Durchgängigkeit in negativer Form. Die hydraulische Belastung bedingt auch hier eine kontinuierliche Erosion der Gerinne. Diese Belastung ist augenscheinlich durch Starkregenereignisse gegeben, da im Gelände während der Begleitung im Sommer 2022 keine Quellen der Zuläufe ausgemacht werden konnten. Zur Sicherung der Parkflächen wurden einige Abschnitte der Nebenläufe als Entwässerungsrinnen ausgebaut (Abb. 8). Durch die nur temporäre bzw. episodische Wasserführung ist eine Besiedlung dieser Gewässer kaum bis gar nicht möglich. Sechs der acht Zuläufe münden in den Vogelsangbach oberhalb des „Achterteichs“ und ein Nebenlauf ist zum „Inselteich“ aufgestaut und mündet anschließend unterhalb des „Achterteichs“ in den Vogelsangbach. Der achte Zulauf verläuft über die südöstlichen Wiesenflächen und endet in der Talböschung der Schlucht des Vogelsangbachs im Süden des Mirker Hain.

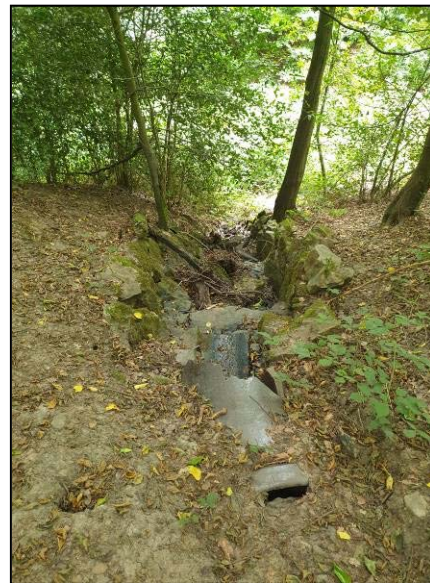
Abb. 13: Stark beschädigter Rohrdurchlass unter unbefestigtem Weg

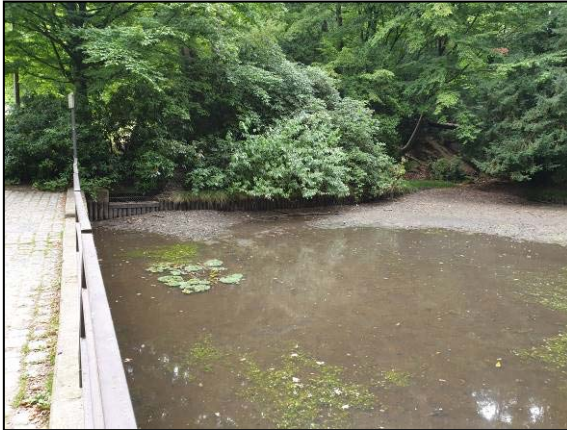
Abb. 14: „Achterteich“ mit geringem Wasserstand und sichtbarer Volumenreduktion durch Schlamm-schicht

Der „Achterteich“ liegt bei km 1,0 des Vogelsangbachs, ist ausgepflastert und wird durch eine tal-sperrenähnliche Stauanlage aufgestaut (Abb. 14). Das Wasser des Teichs läuft ab einem bestimmten Wasserstand über ein Mönchbauwerk ab (Abb. 15) und passiert anschließend einen Absturz (Abb. 16). Der westliche Zulauf zum Teich wird vor dem Einlauf augenscheinlich über einen Schacht in den Vogelsangbach unterhalb des Teiches abgeleitet (Abb. 17). Die genaue Konstruktion innerhalb des Bauwerks ist von außen nicht ersichtlich und es liegen zum Zeitpunkt der Verfassung dieses Konzepts keine Unterlagen diesbezüglich vor. Unterhalb des Bauwerks sind insgesamt drei Rohre zu

erkennen, wovon nur eines offensichtlich mit dem Mönchbauwerk verbunden ist (Abb. 16, 18). Der Teich ist stark verschlammt und das Stauvolumen verringert. Des Weiteren befinden sich im Teich kaum Wasserpflanzen (Abb. 14). Die Uferbefestigung des Teiches besteht aus Rundpalisaden, die teilweise bereits abgängig bzw. umspült sind (Abb. 19). Ein östlich des Teiches befindliches Gerinne entwässert auf die Wiesenfläche statt in den Teich.

Der „Achterteich“ liegt im Hauptschluss des Vogelsangbachs und hat somit ganzjährig eine Wasserzufuhr. Aufgrund der Verdunstung kommt es hier in besonders warmen Sommern trotzdem zu sehr geringen Wasserständen (Abb. 14). Der „Inselteich“ wird lediglich von einem Nebenlauf des Vogelsangbachs gespeist. An diesem Nebenlauf ist die Oberflächenentwässerung des Grundstücks Vogelsangstraße 180 angeschlossen. Die temporäre Wasserführung dieses Gerinnes sorgt hier für eine Austrocknungsgefahr des Teiches bei langanhaltenden Trockenphasen, vor allem in den Sommermonaten. Im Sommer 2022 waren auch bei diesem Teich geringe Wasserstände anzutreffen (Abb. 20, 21).

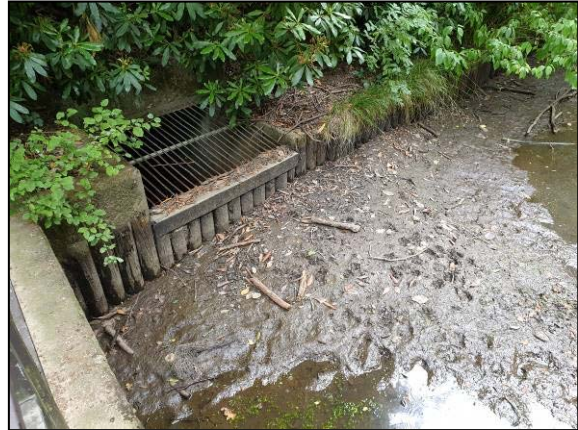
Abb. 15: Mönchbauwerk des „Achterteichs“

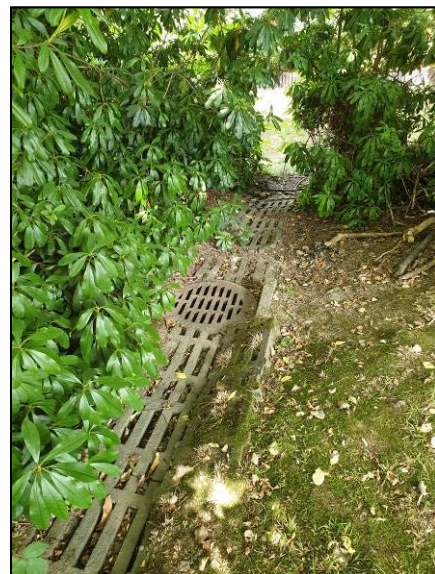
Abb. 17: Schacht in der Sohle des westlichen Zulaufs zum „Achterteich“

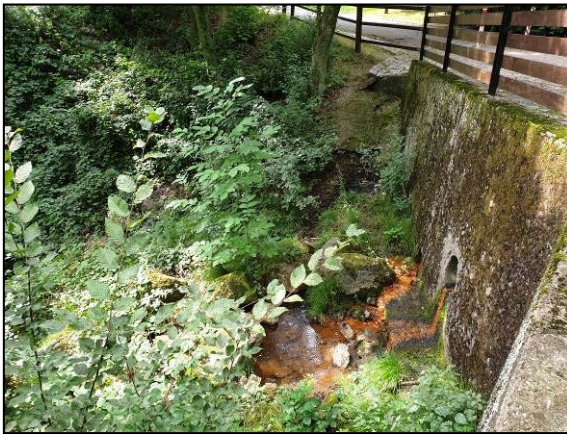
Abb. 18: Ausläufe unterhalb des Staubauwerks am „Achterteich“

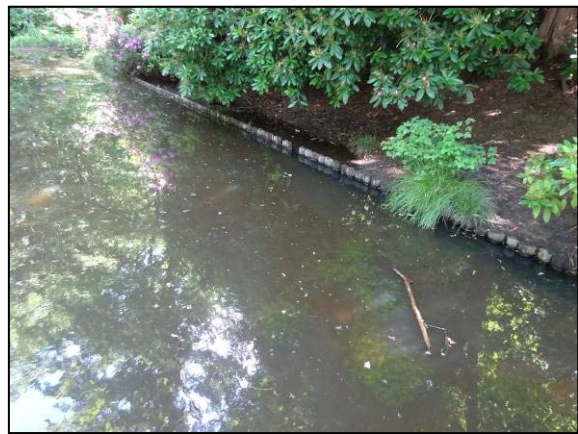
Abb. 19: Umspülter Uferverbau des „Achterteichs“ (Rundpalisaden)

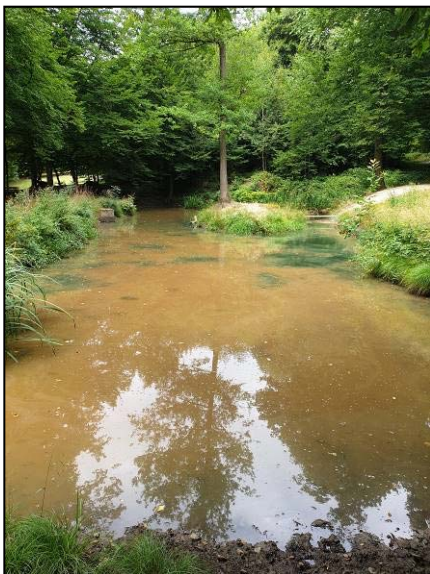
Abb. 20: „Inselteich“ im Sommer mit sichtbar niedrigem Wasserstand

Der „Inselteich“ befindet sich östlich des „Achterteichs“ im Hauptschluss eines linksseitigen Zulaufs zum Vogelsangbach (Abb. 20). Der Wasserstand des Teichs wird über ein Überlaufbauwerk geregelt (Abb. 21). Aufgrund der nur temporären Wasserführung des Zulaufs ist der Wasserstand jedoch vor allem in den Sommermonaten gering. Der Teich ist stark sedimentiert und weist so eine geringe Wassertiefe und Fassungsvermögen auf. Die vorhandene Ufervegetation ist durch die ständige Nutzung des Ufers durch den Menschen und Hunde beschädigt. Das Ufer ist an einigen Stellen durch Trittschäden geschädigt und verdichtet, was eine natürliche Besiedlung dieser Flächen durch Vegetation stark erschwert (Abb. 21). Im Teich befindet sich eine Insel mit einem Gehölz, die durch eine Holzbohle als Übergang für Parkbesucher zu erreichen ist (Abb. 21). Aus diesem Grund ist auch die Insel stark durch Trittschäden beschädigt.

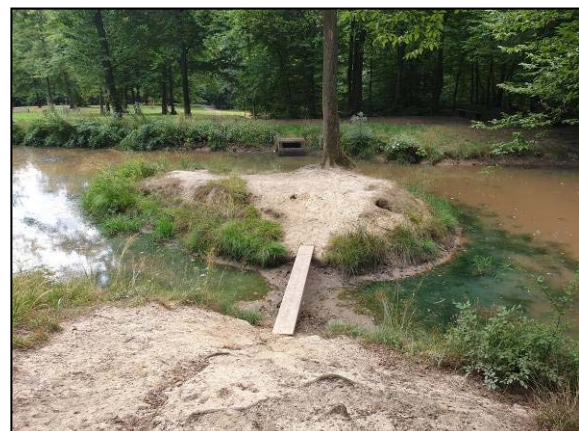
Abb. 21: Trittschäden im Bereich des Übergangs zur Insel

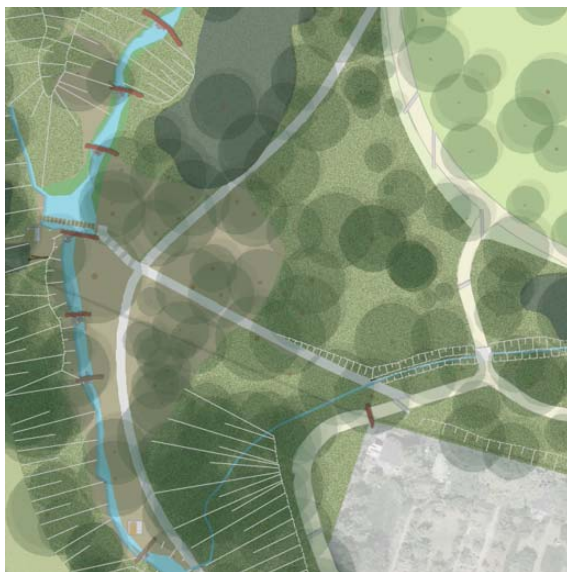
67 Neues Wegesystem am Vogelsangbach

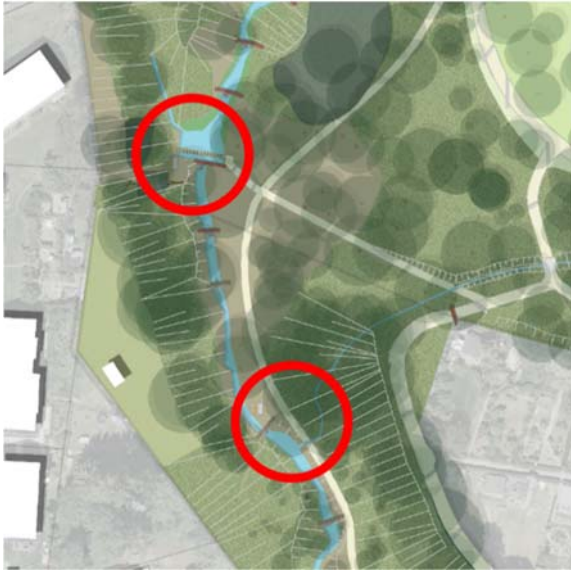
71 Lage der Sitzpodeste am Bach

Ein Sitzpodest als Stahlkonstruktion mit Gitterrost und Sitzelement aus Holz (Gesamtmaße ca. L/B: 3x3m) ermöglicht einen bewußten Zugang zum Vogelsangbach und damit den Blick auf die Staustufen. Die Zuwegung erfolgt mit Trittsteinen aus Felsen im Wasserspiegel.

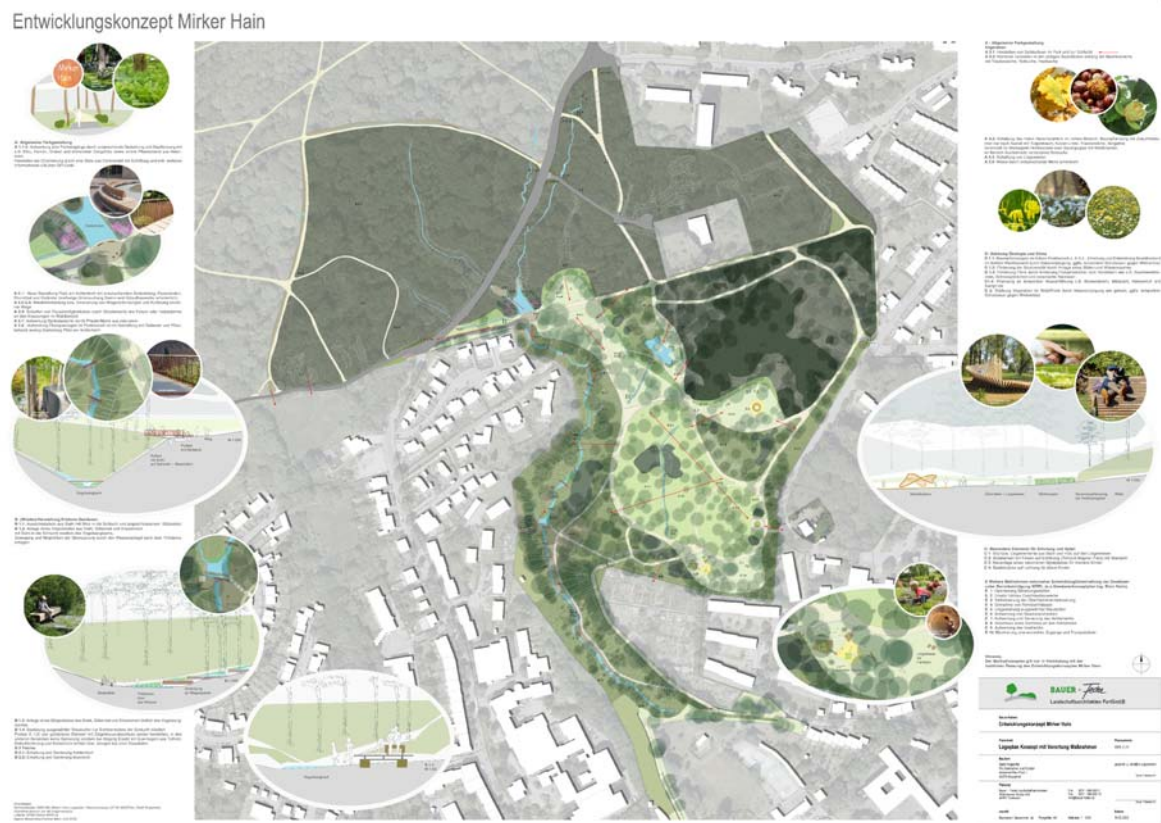
86 Lageplan Entwicklungskonzept Mirker Hain, verkleinert
