## Anregung

Aufgrund der Erfahrungen vergangener „Baustellen“ in Fußgängerzonen Elberfeld und Barmen wird insbesondere bezüglich der Umgestaltung der Elberfelder Fußgängerzone (Poststraße) ab Mitte 2022 auf die Gültigkeit der neuen *Richtlinien für die verkehrsrechtliche Sicherung von Arbeitsstellen an Straßen* (RSA 21) hingewiesen.

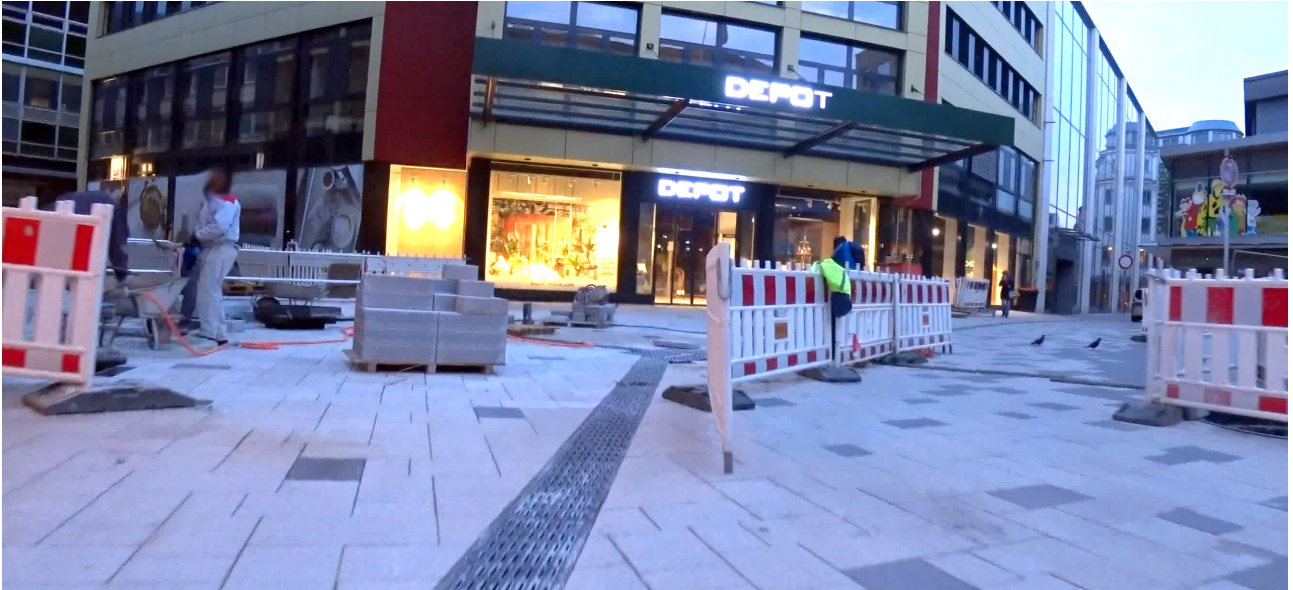
**Abb. 1:** Was ist Baustelle, was „Fußgängerzone“? Abgesperrt ist nach Lust und Laune, nur nicht nach Vorschrift.

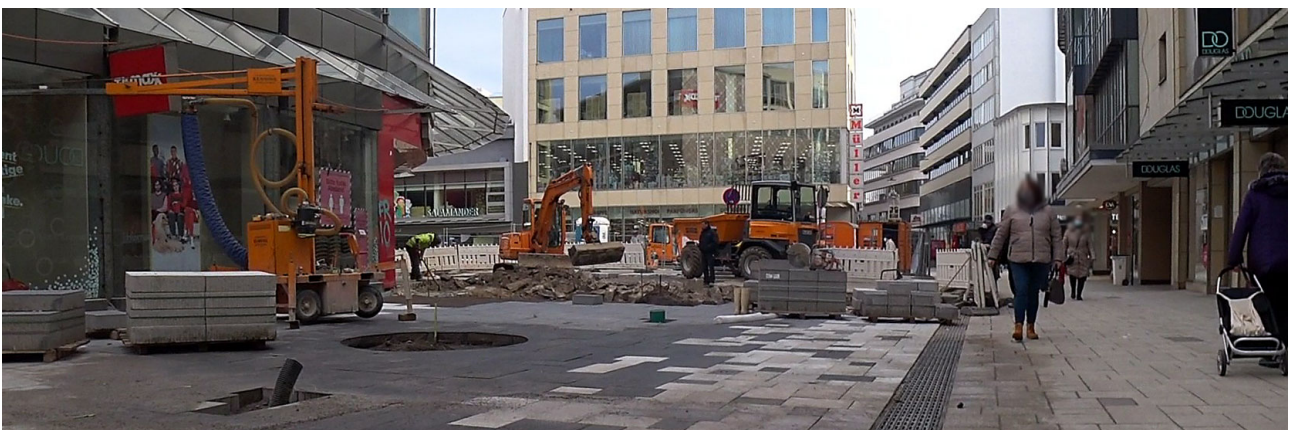
**Abb. 2:** Ein abgesperrter Baustellenbereich ist –aus Bequemlichkeit?– nicht vorhanden. Wie sich hier mobilitätseingeschränkte Passanten zurechtfinden sollen – insbesondere Blinde –, bleibt ein Geheimnis.

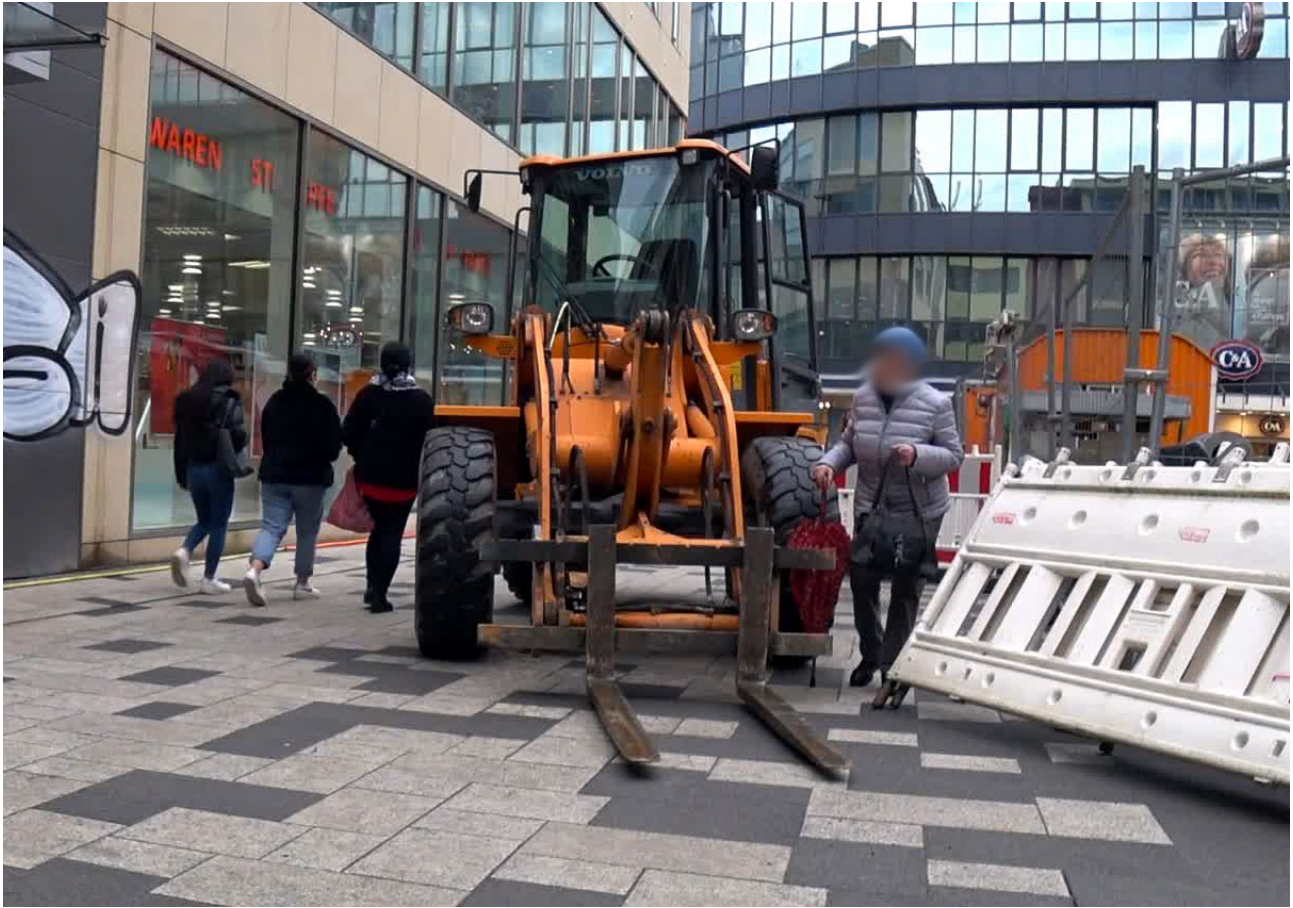
**Abb. 3:** Bagger im Weg, Absperreinrichtungen sind irgendwo lose angelehnt, ältere Passanten müssen über Staplergabeln klettern. Ein abgesperrter Baustellenbereich ist nicht vorhanden.

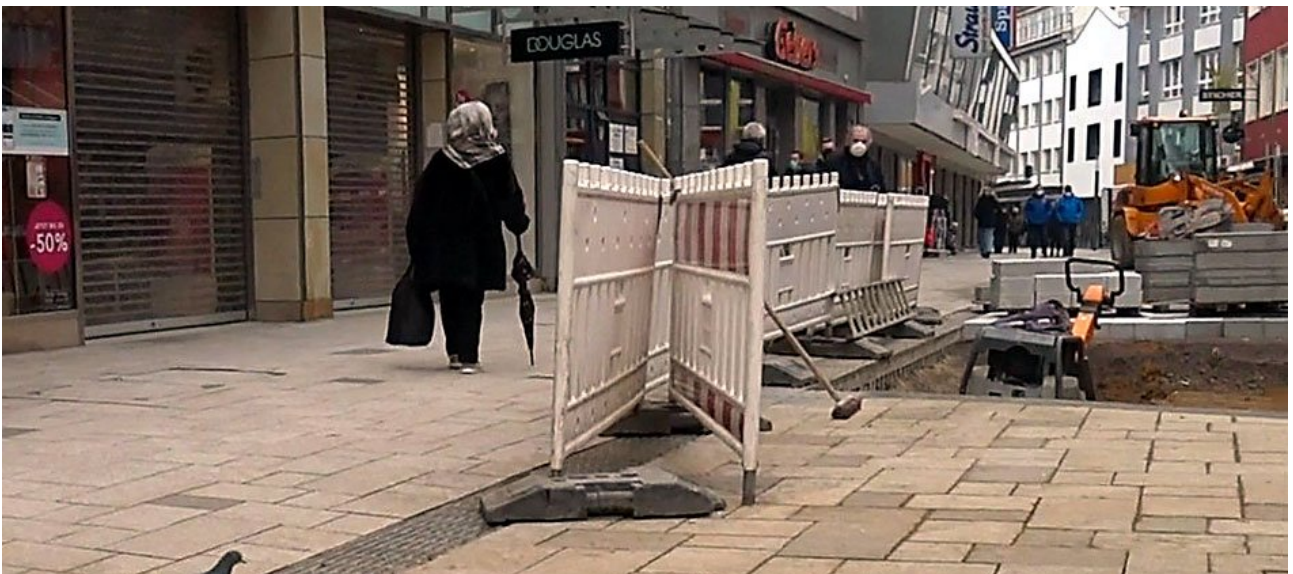
**Abb. 4:** Absperr- und im speziell die aufgestellten Absturzsicherungen sollen tatsächlich vor Abstürzen sichern. Hier sind die lediglich Sichtblenden für einen Teil der Baustelle, in die man mit eingeschränkten Sehfähigkeiten leicht in die Baugrube fällt, ...

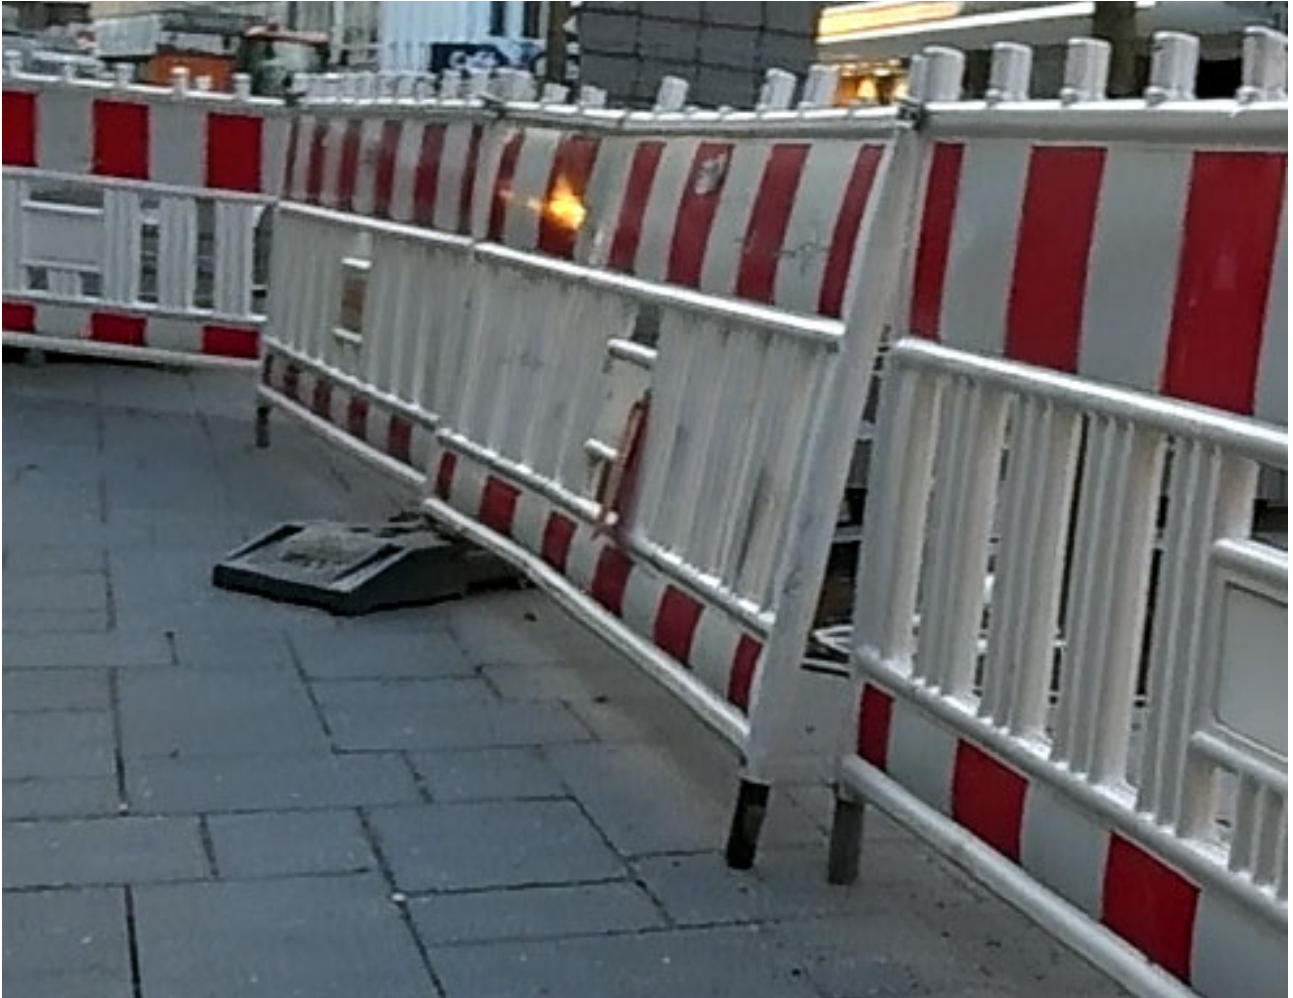
*Abb. 5: ... vor allem weil Fußplatten nur spärlich verwendet werden – und wenn, dann meist als Stolperfalle.*

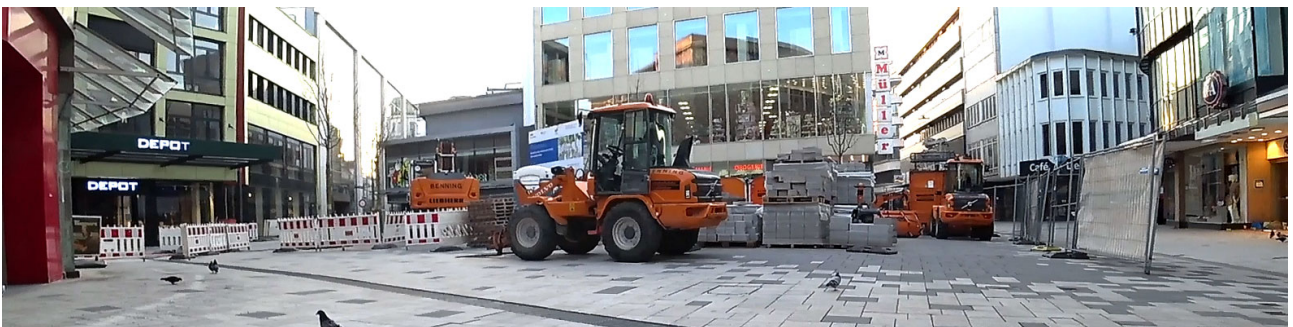
*Abb. 6: Auch das Baustofflager steht als „Kinderspielplatz“ innerhalb der Fußgängerzone sperrangelweit offen.*

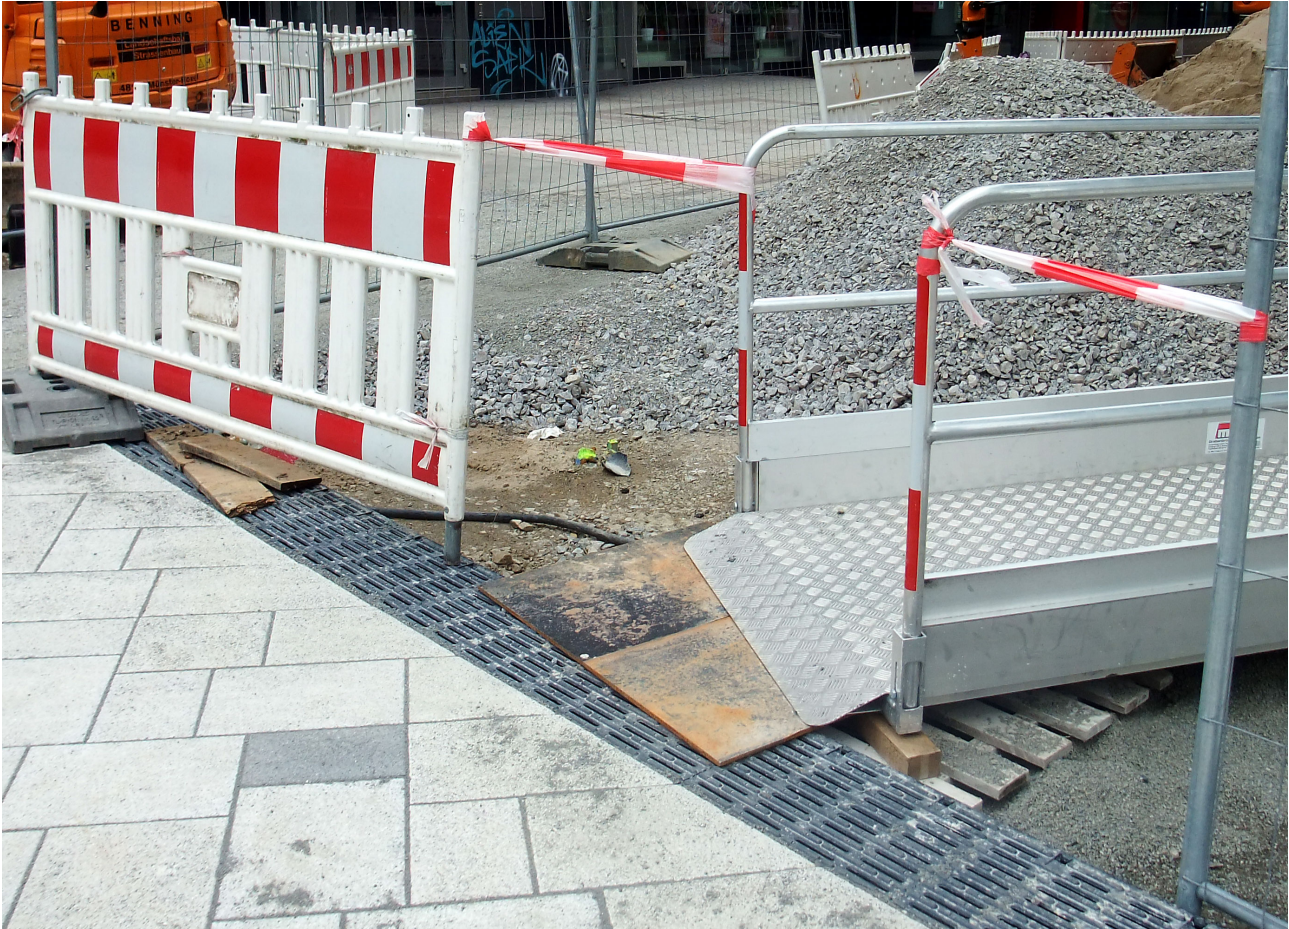
**Abb. 7:** *Flutterband hat als Absperrung nichts auf Baustellen zu suchen. Blinde orientieren sich mit ihrem Stock auf Bodenebene – nur ist auf dieser Ebene kein Flutterband, das blinde Passanten warnen könnte. Und auch hier fehlt wieder die Fußplatte.*
