## GUTACHTEN

[19 / B / 1442.2]

**Naturwerksteinfassade**

**BV Döppersberg**

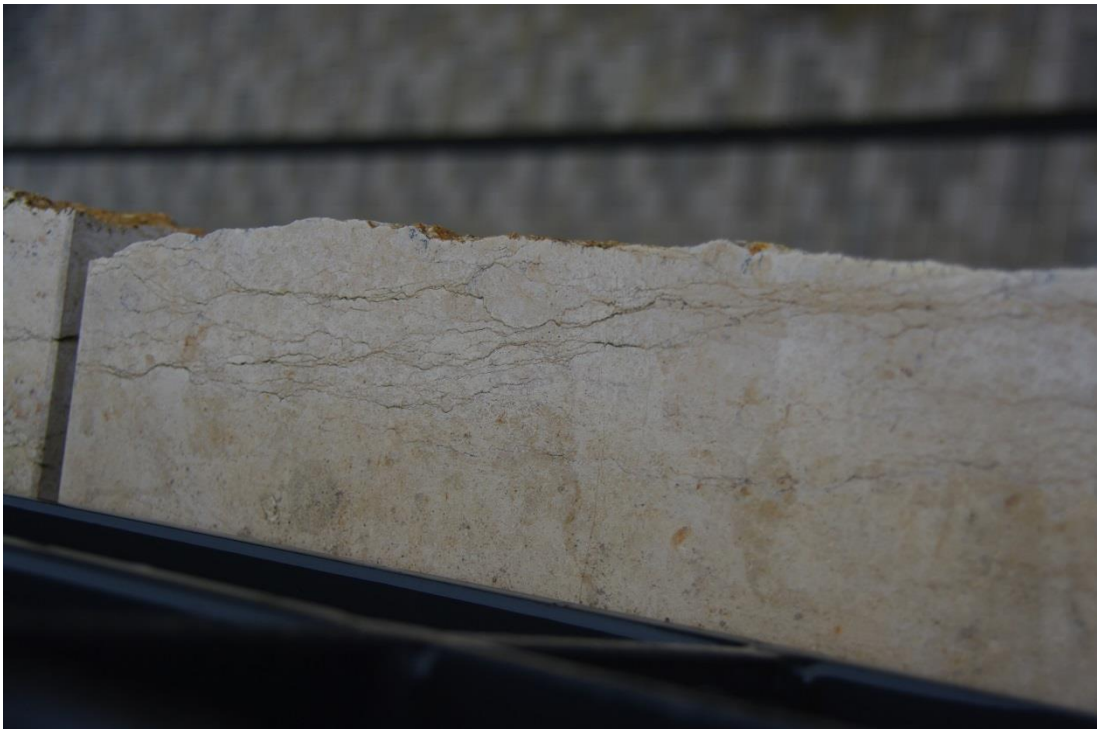
Bedingt durch die nach außen (Ansichtsfläche) gerichtete Kruste sind die Mauersteine nicht entsprechend ihrem natürlichen Lager eingebaut, sondern „stehen auf Spalt“. Dies ist anhand der zahlreichen, auf den geschnittenen Oberflächen erkennbaren Stylolithen deutlich zu erkennen – vgl. hierzu beispielhaft die Fotos 5 und 6.

Foto 5: erkennbare Stylolithen auf der Steinoberfläche

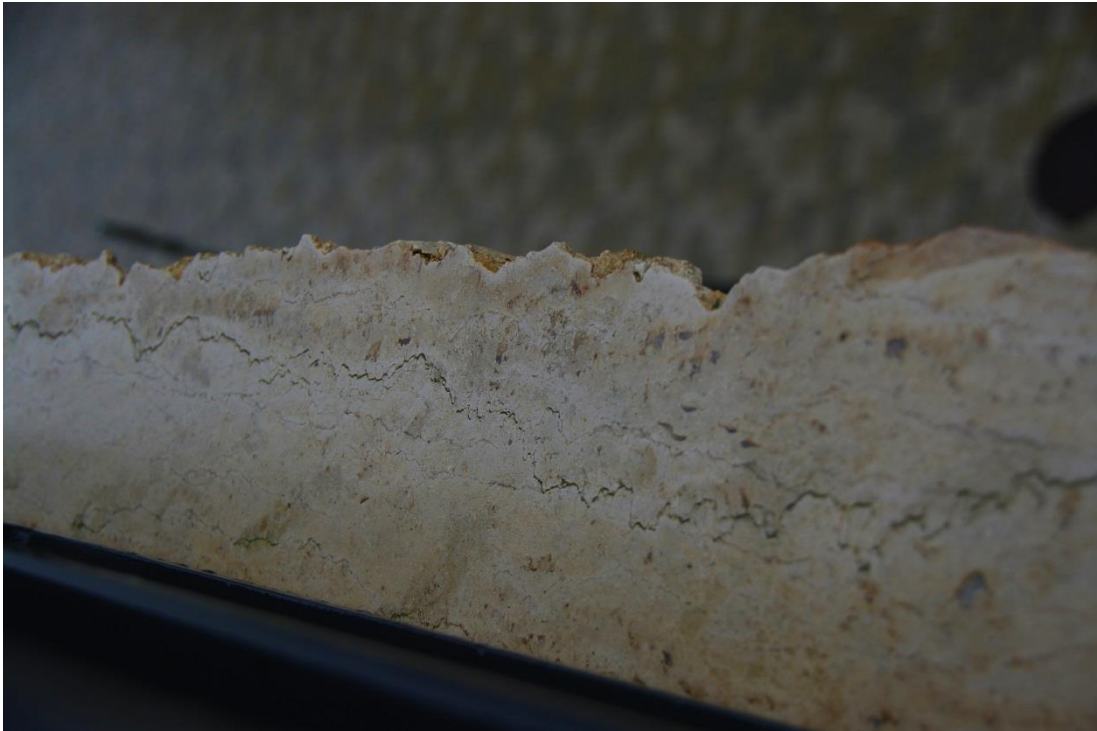
Foto 6: erkennbare Stylolithen auf der Steinoberfläche

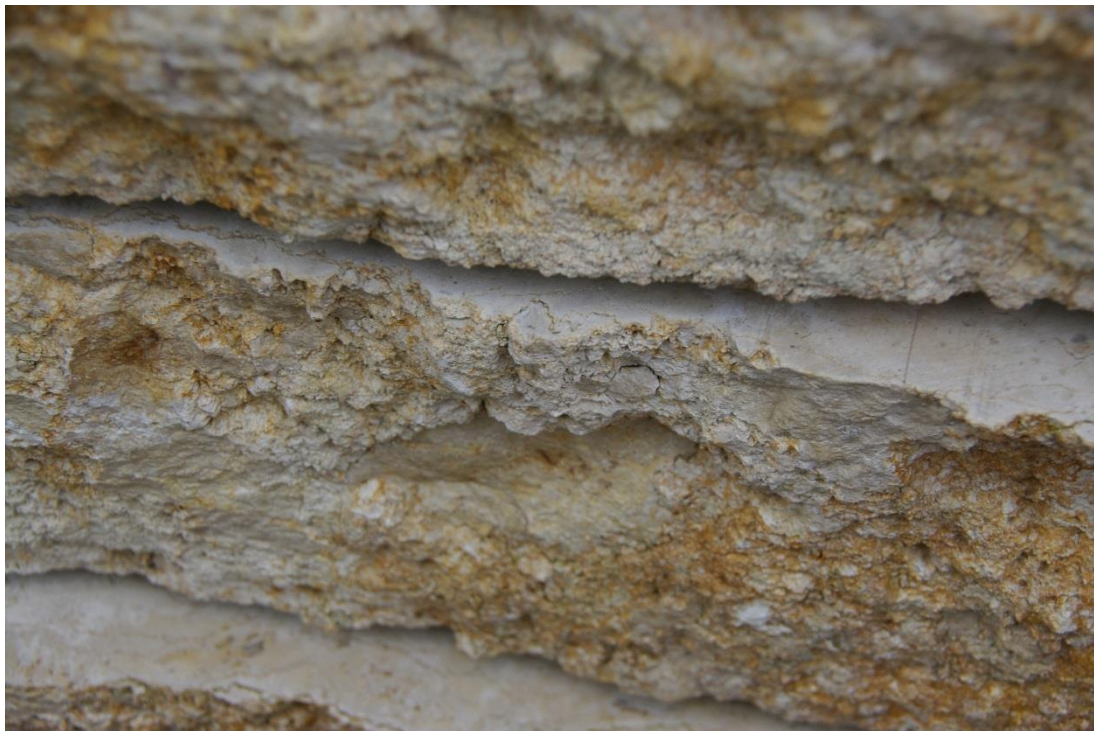
Anlässlich der Befahrung von Teilbereichen der Fassade wurden zahlreiche Fälle vorgefunden, in denen sich nahe der Krusten-Oberfläche befindliche Stylolithen aufweiten und es dort zu beginnenden Ablösungen von Steinscherben kommt. Einige Bereiche sind beispielhaft in den Fotos 7 bis 12 dargestellt. Durch diese beginnenden Ablösungen lassen sich zahlreiche kleinere Scherben problemlos mit der Hand abnehmen – vgl. hierzu die Fotos 12 bis 14.

Foto 7: Ablösungserscheinungen resp. Ausbildung von Scherben an der Krustenoberfläche

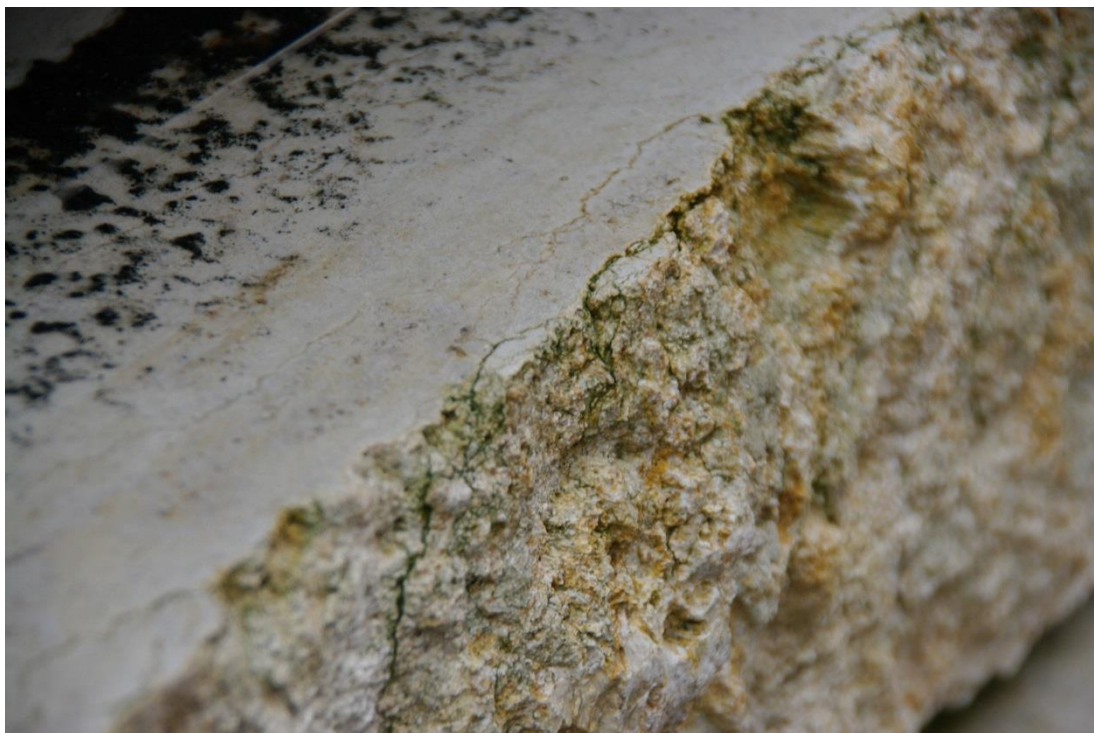
Foto 8: Ablösungserscheinungen resp. Ausbildung von Scherben an der Krustenoberfläche

Die beginnenden Ablösungserscheinungen resp. Ausbildung von Scherben an der Krustenoberfläche sind ganz klar auf das „Auskeilen“ der Stylolithen an der Krustenoberfläche zurückzuführen – vgl. hierzu insbesondere Foto 8, aber auch die Dokumentation durch die Fotos 15 bis 27, bei denen sich bereits ähnliche Situationen darstellen.

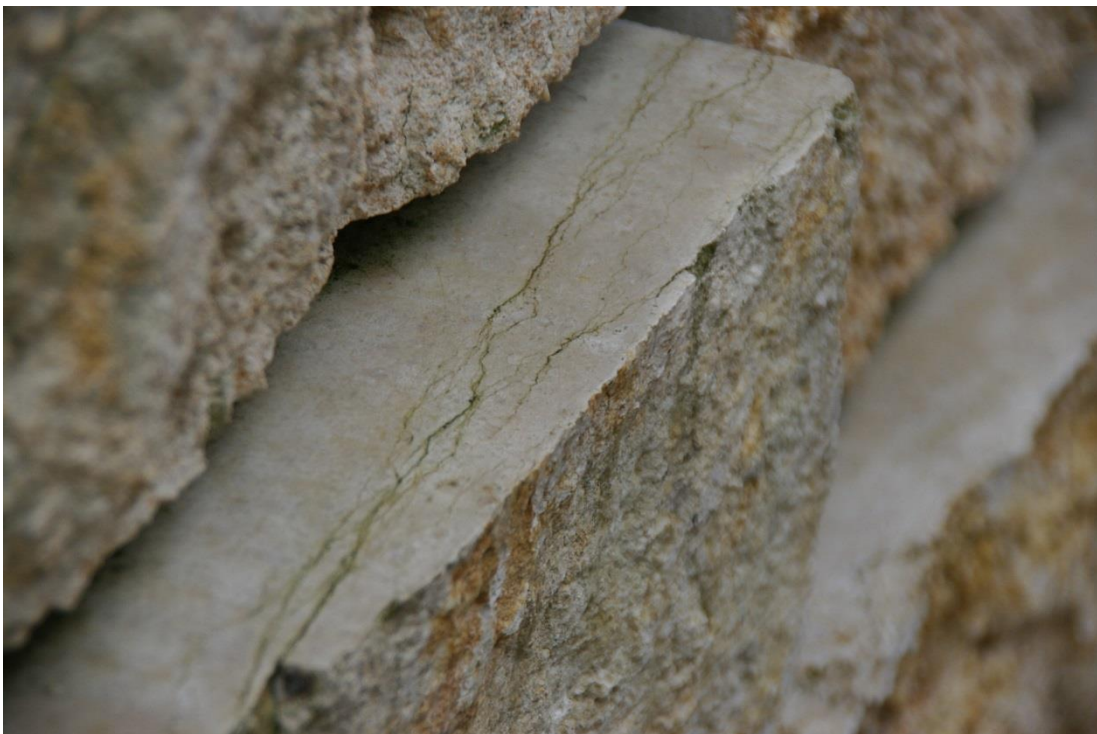
Foto 15: an der Krustenoberfläche „auskeilende“ Stylolithen

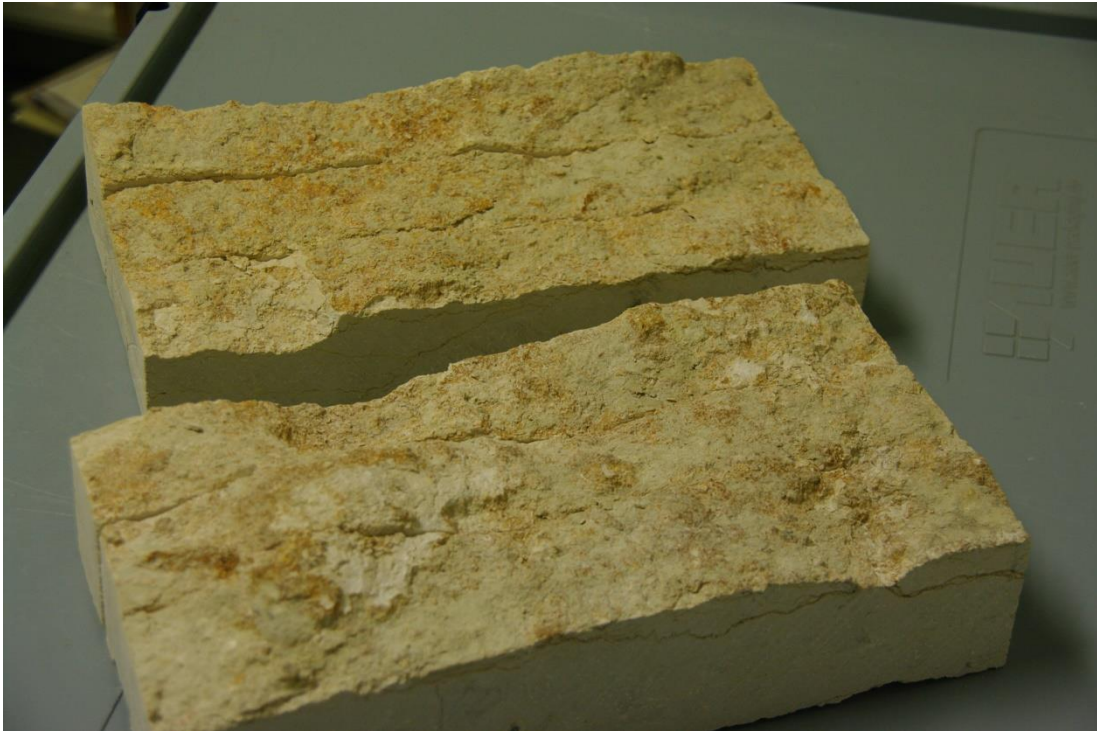
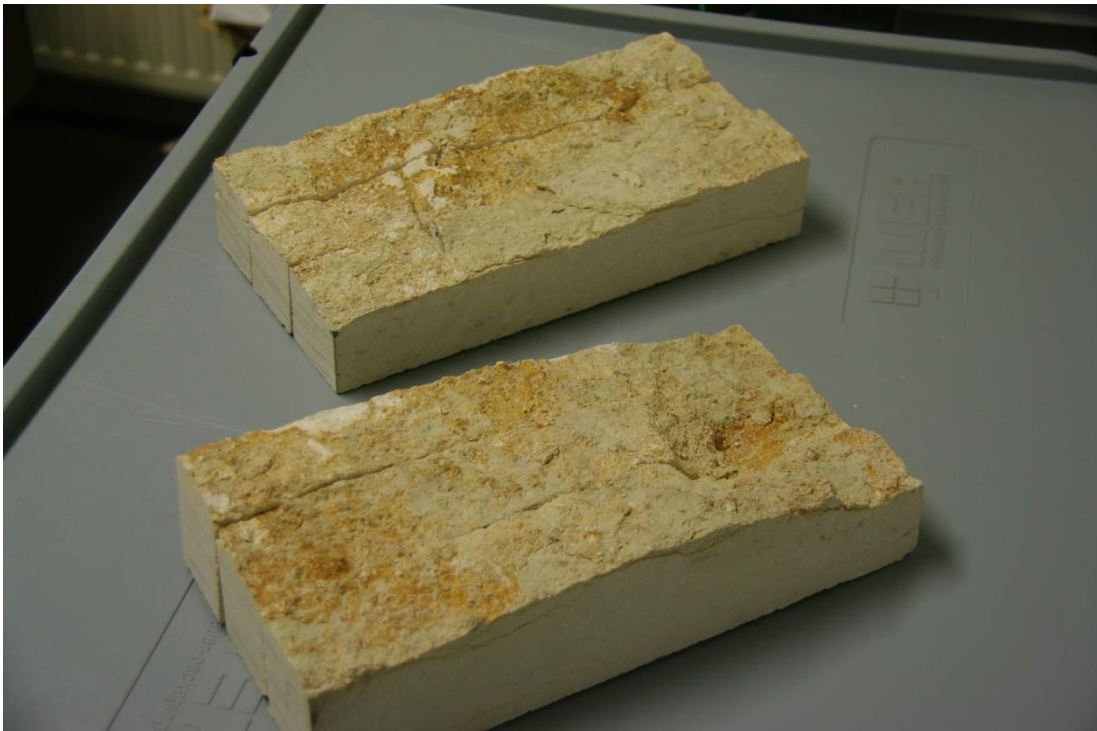
Deutlich sind auf den Seitenflanken der Prüfkörper die z. T. schon leicht geöffneten Stylolithen erkennbar.

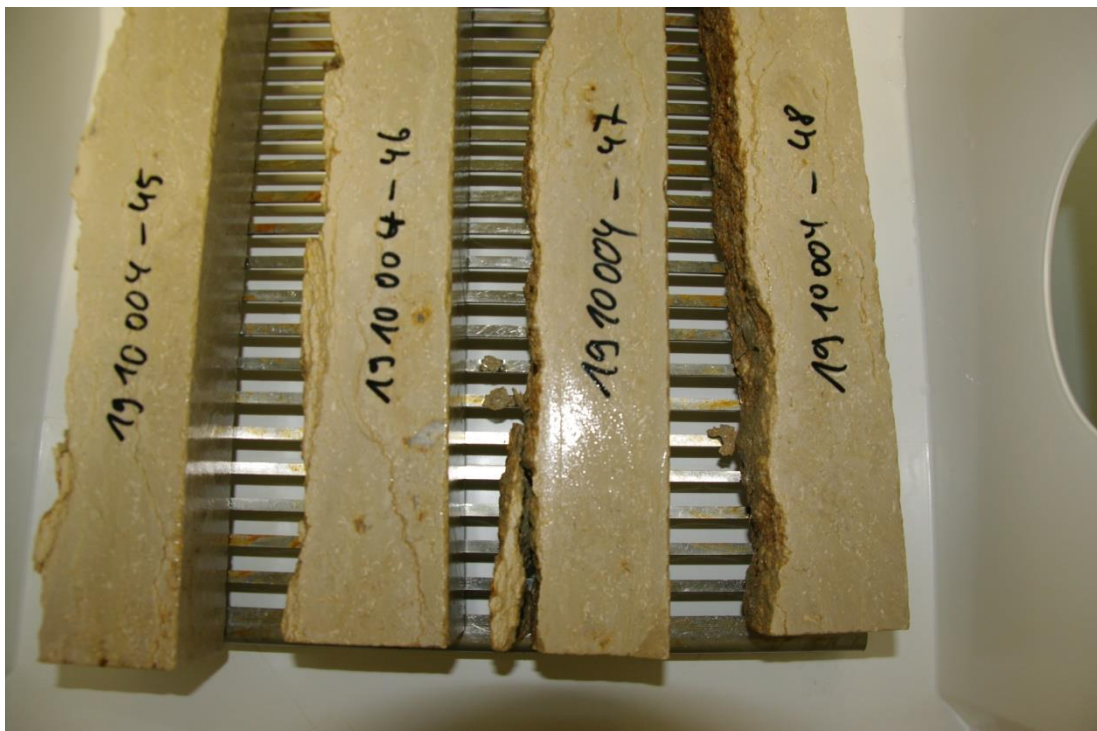
Foto 55: Prüfkörper -47 nach dem 5. Zyklus

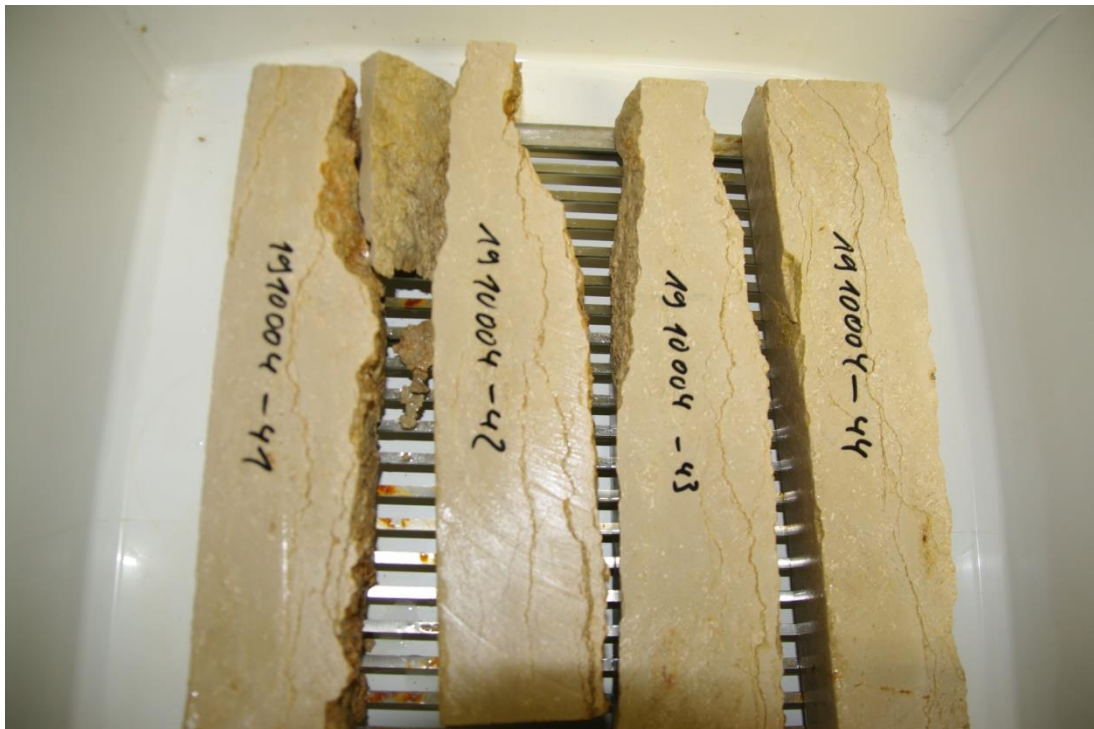
Foto 56: Prüfkörper -42 nach dem 20. Zyklus

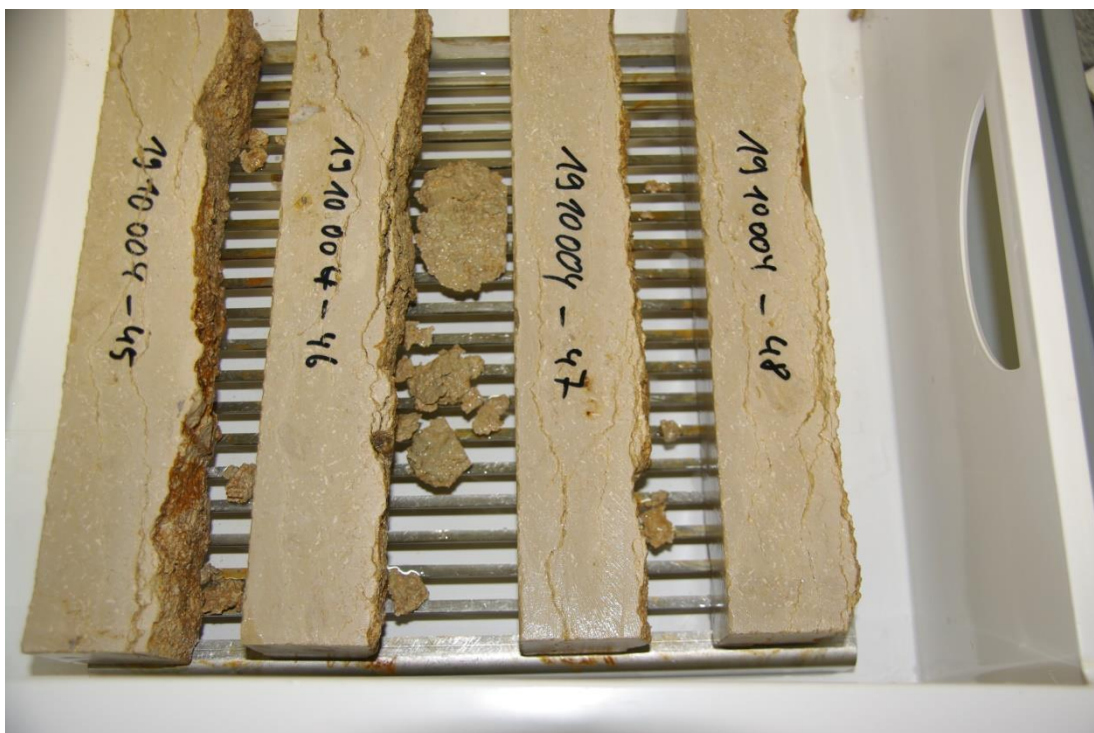
Foto 57: Prüfkörper -46 nach dem 20. Zyklus

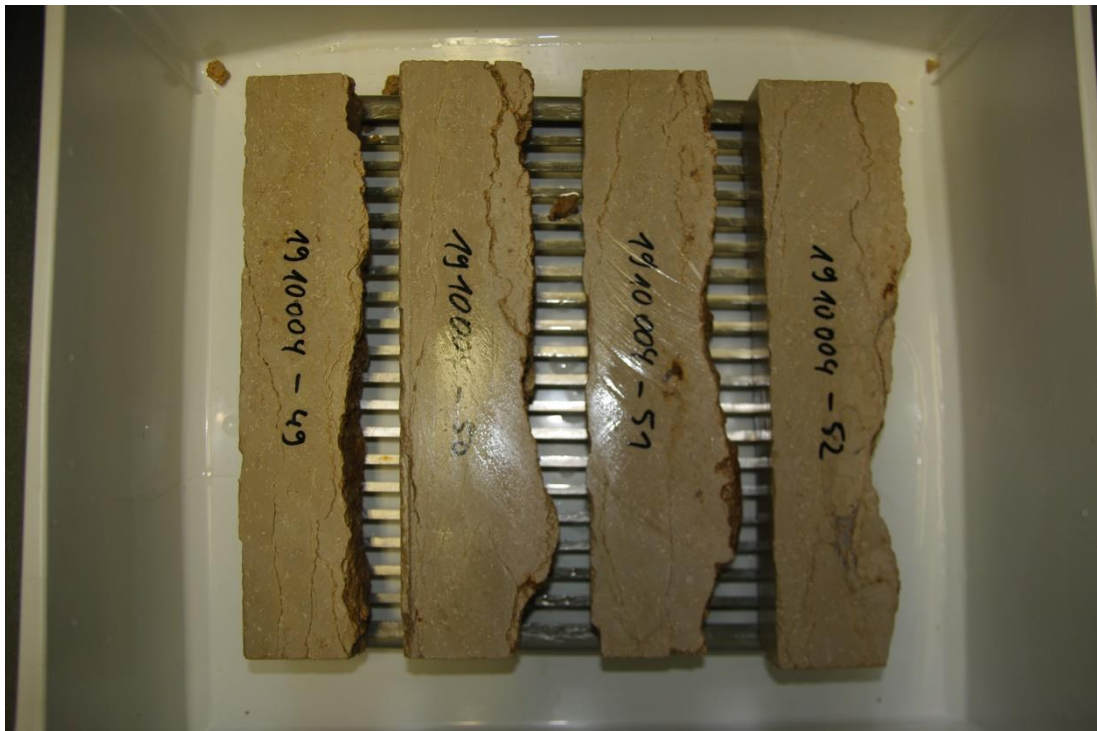
Foto 58: Prüfkörper -50 nach dem 20. Zyklus

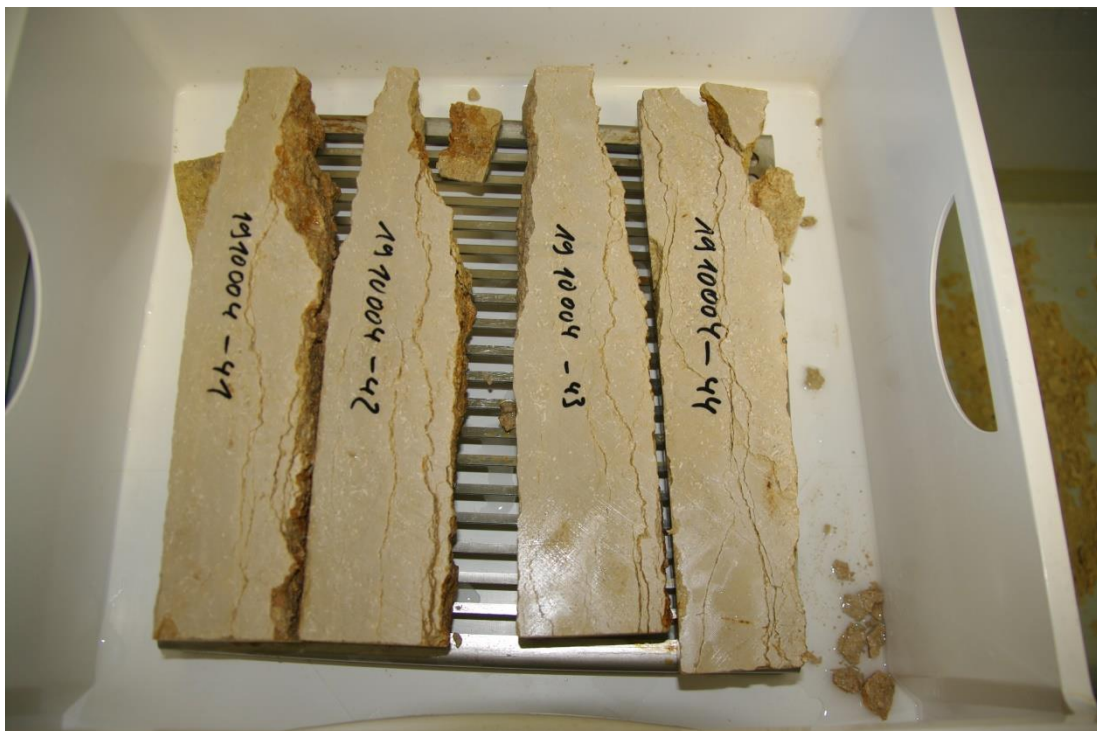
Foto 59: Prüfkörper -41 bis -44 nach dem 30. Zyklus

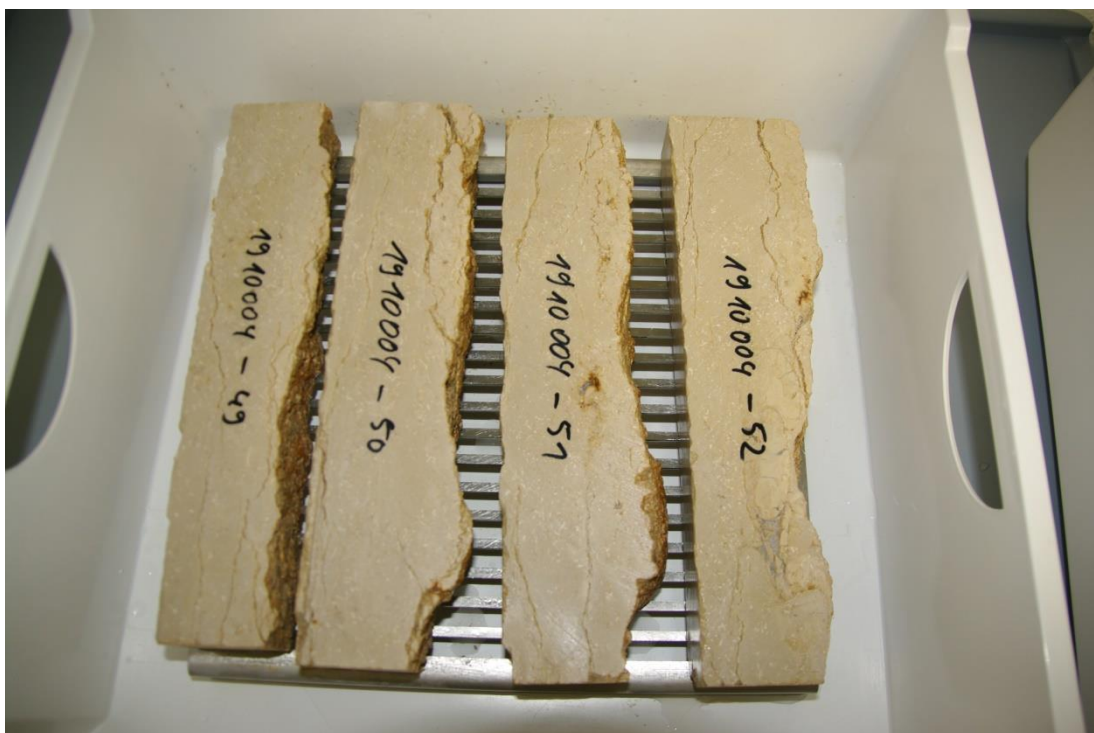
Foto 61: Prüfkörper -49 bis -52 nach dem 30. Zyklus

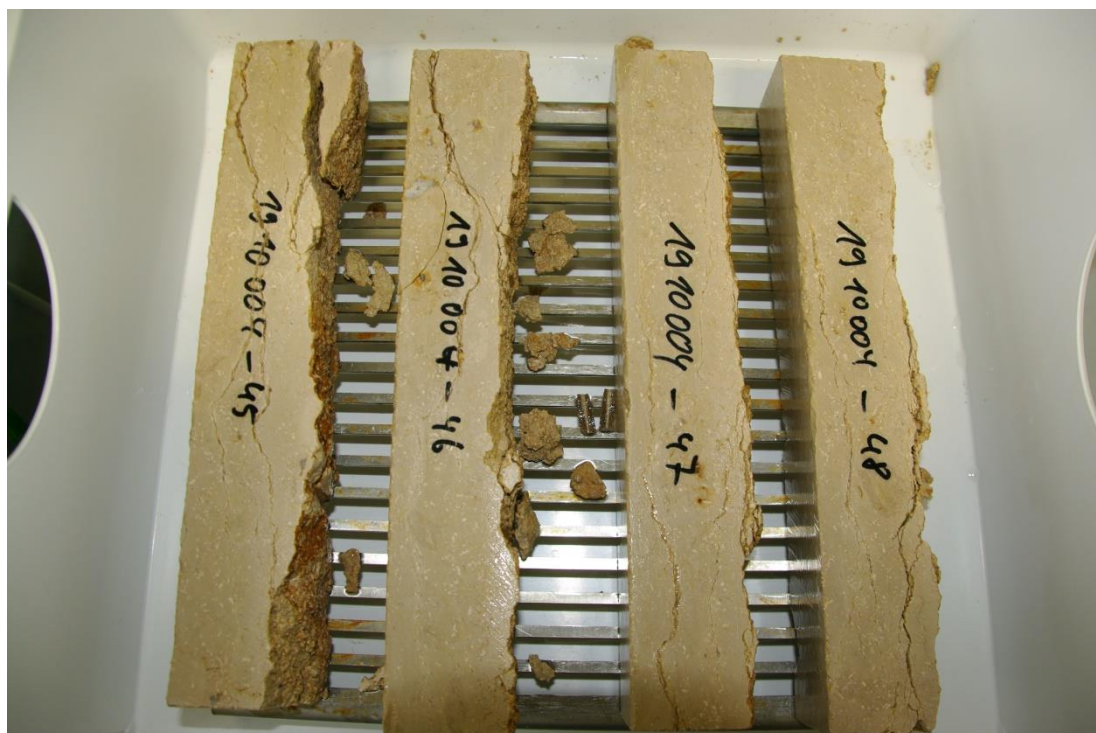
Foto 62: Prüfkörper -45 bis -48 nach dem 35. Zyklus

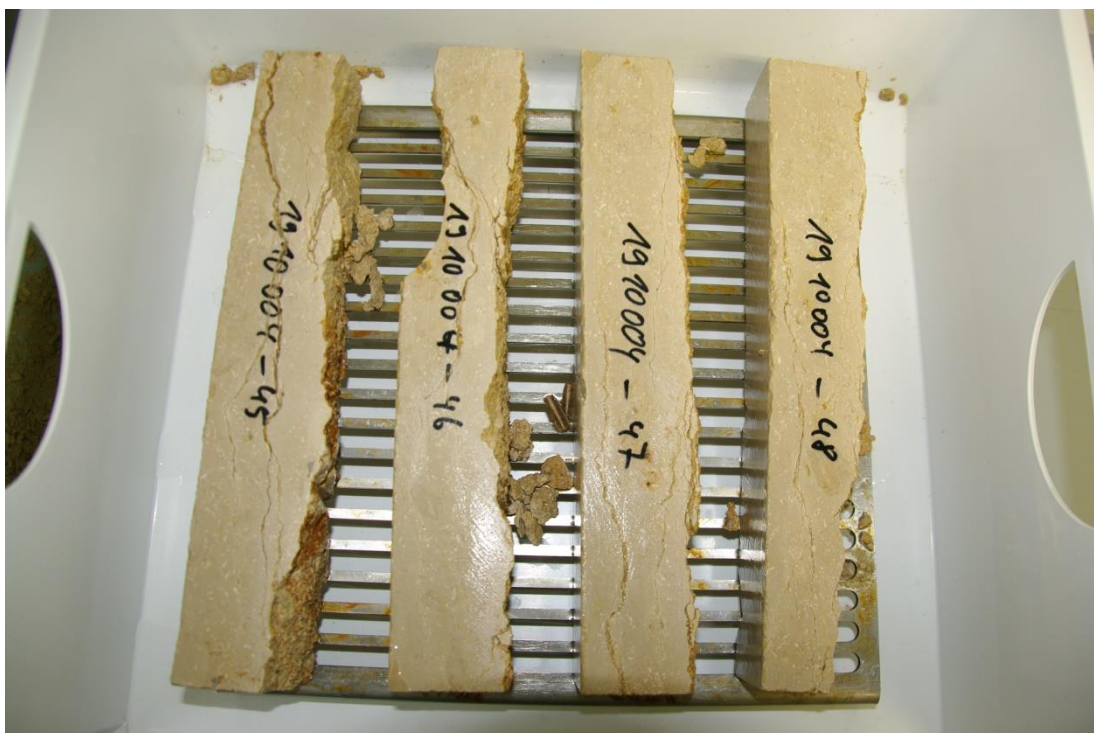
Foto 65: Prüfkörper -45 bis -48 nach dem 40. Zyklus

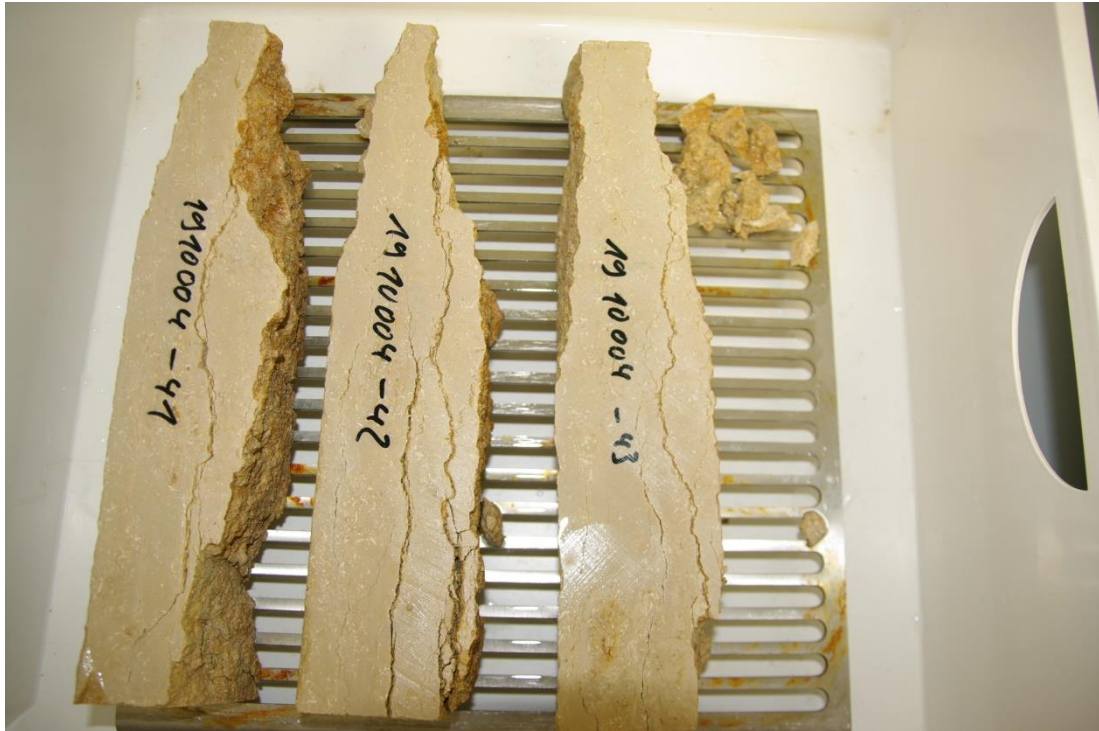
Foto 66: Prüfkörper -41 bis -43 nach dem 45. Zyklus

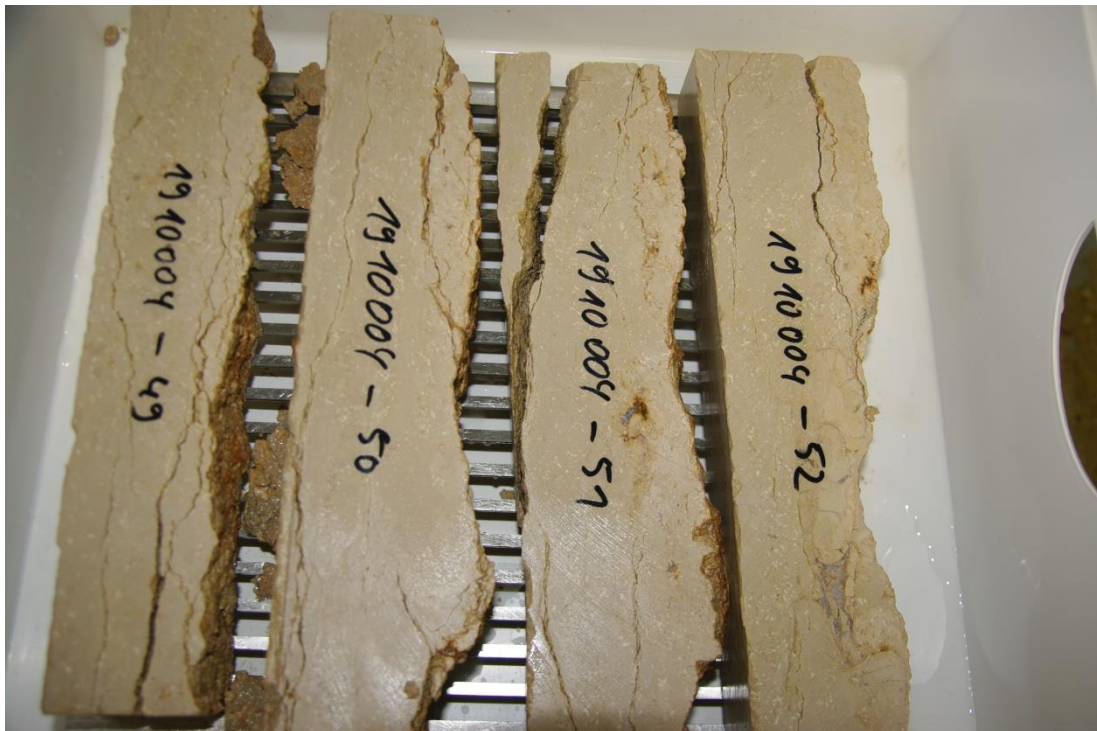
Foto 68: Prüfkörper -49 bis -52 nach dem 45. Zyklus

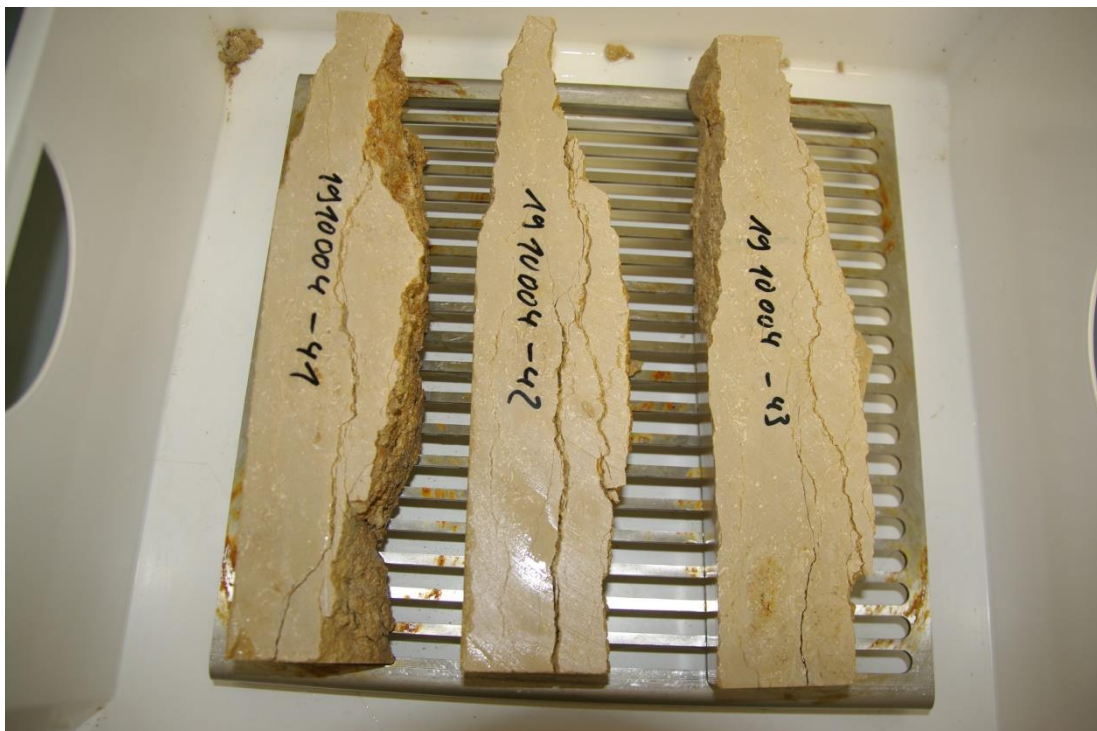
Foto 69: Prüfkörper -41 bis -43 nach dem 50. Zyklus

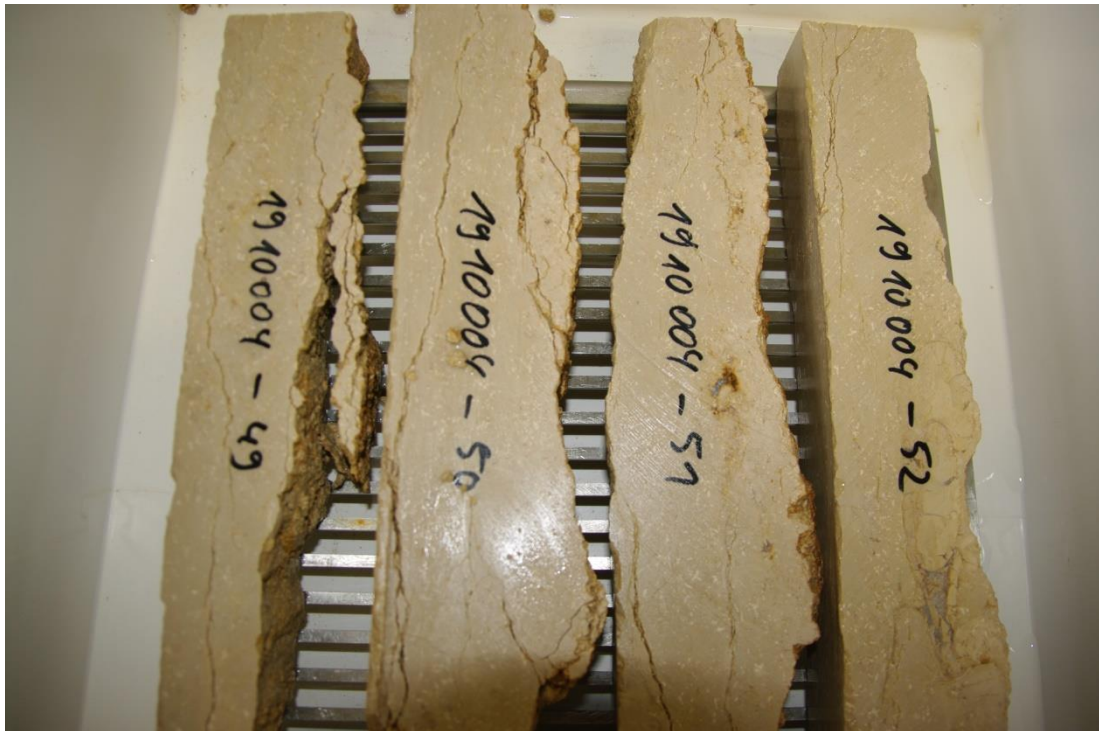
Foto 71: Prüfkörper -49 bis -52 nach dem 50. Zyklus

Es ist anhand der Fotoserie deutlich erkennbar, wie die einzelnen Prüfkörper im Laufe des Frost-Tauwechsel-Versuchs nach und nach exakt im Bereich der Styrolithen auseinanderbrechen und später zum Teil auch noch mehr oder weniger quer dazu reißen, so dass man bei 7 von 12 Prüfkörpern eindeutig von einer vollständigen Zerstörung sprechen kann. Der Vollständigkeit halber ist nachfolgend das Prüfprotokoll zu diesem Versuch wiedergegeben:

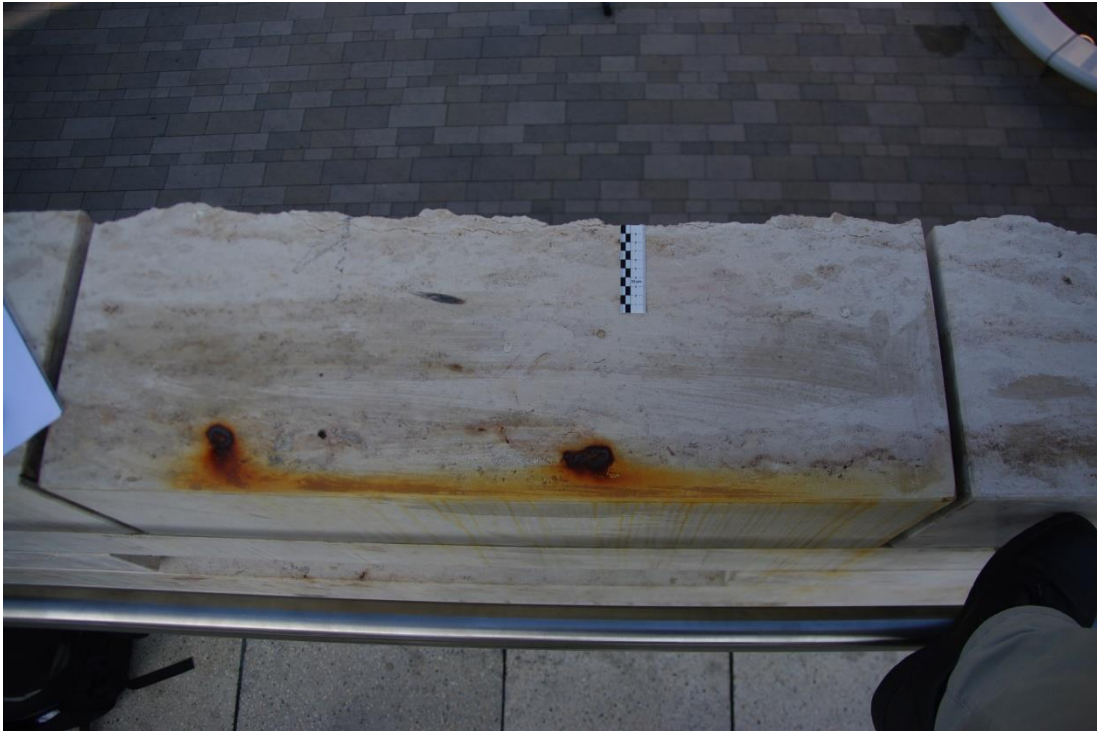
Foto 75: Referenzstein I; Übersichtsaufnahme

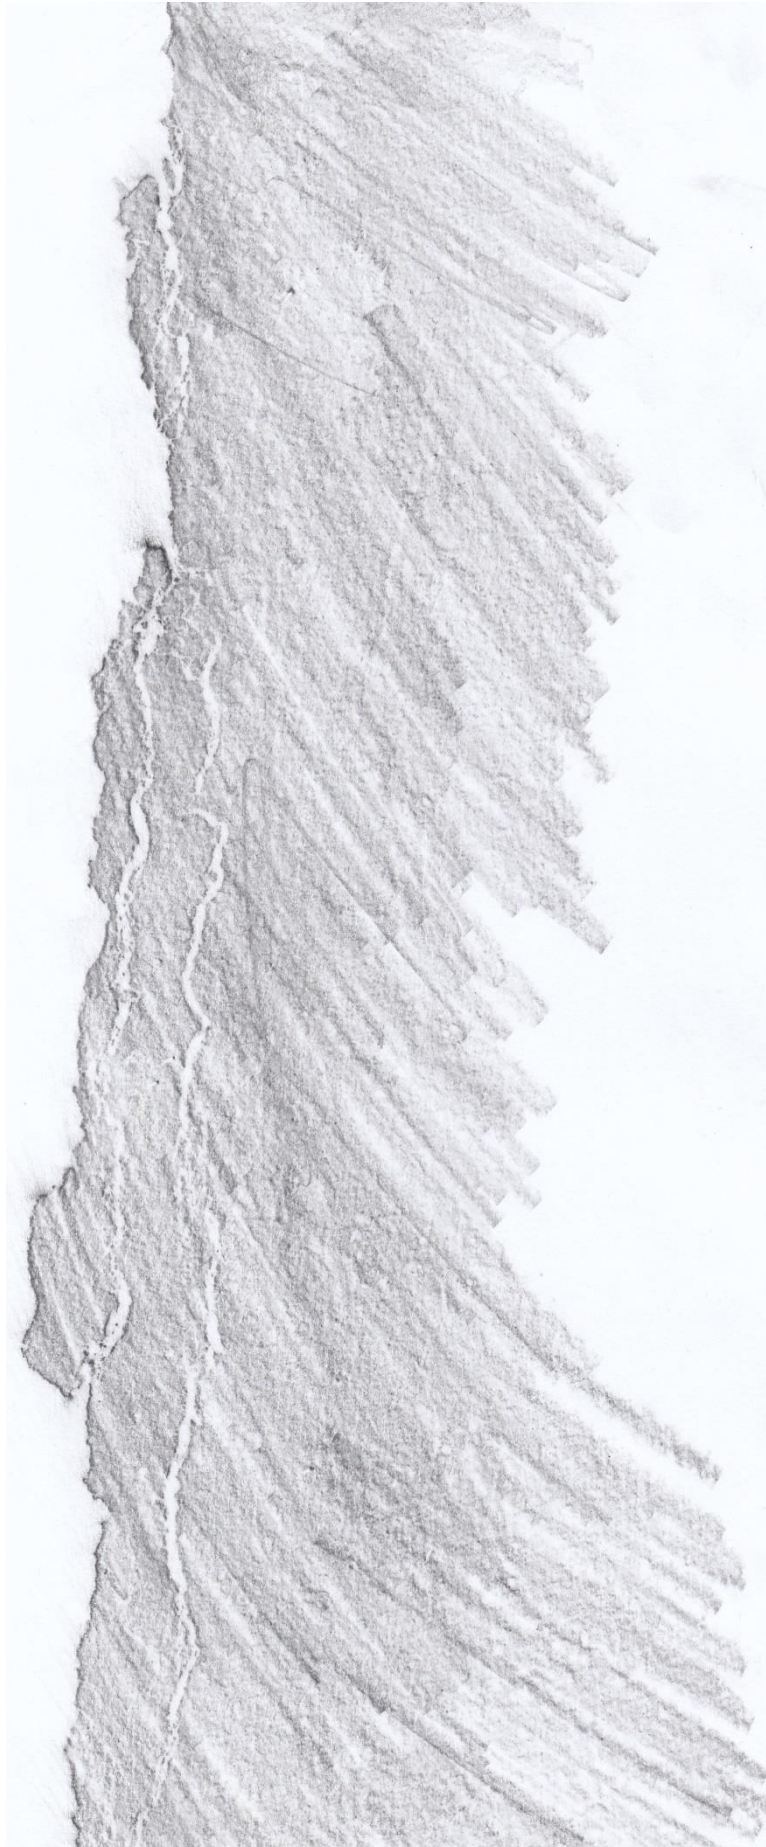
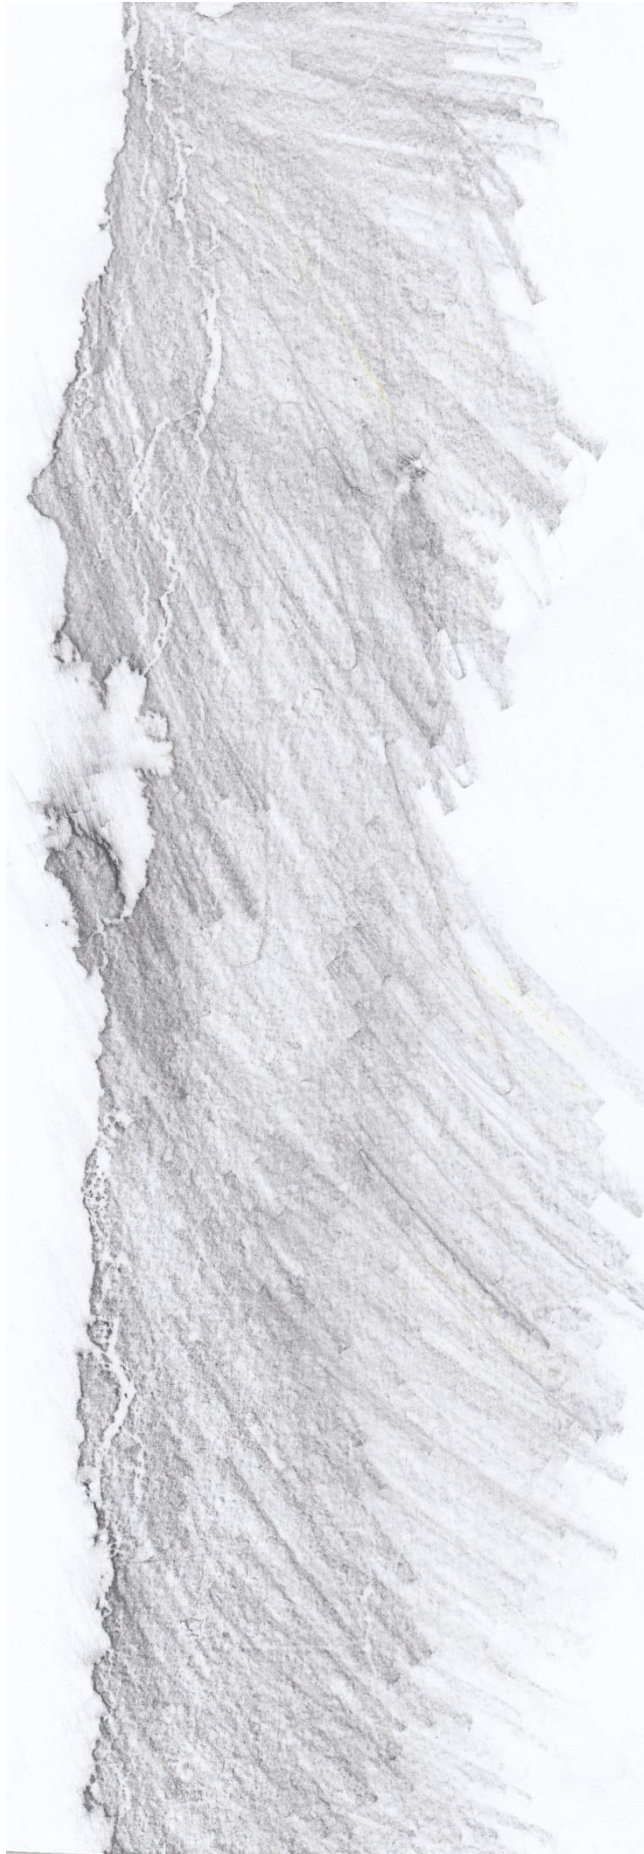
Nachfolgend finden sich beispielhaft einige Fotos (75 bis 82) sowie die entsprechenden Papierreliefzeichnungen (3 Stück) zu diesem Stein, um die Situation zu veranschaulichen.

Anfang April 2020 wurde eine erste Kontrolle dieser Referenzsteine durchgeführt. Dabei zeigte sich, dass keinerlei Veränderung gegenüber der Situation von Ende Oktober eingetreten ist.

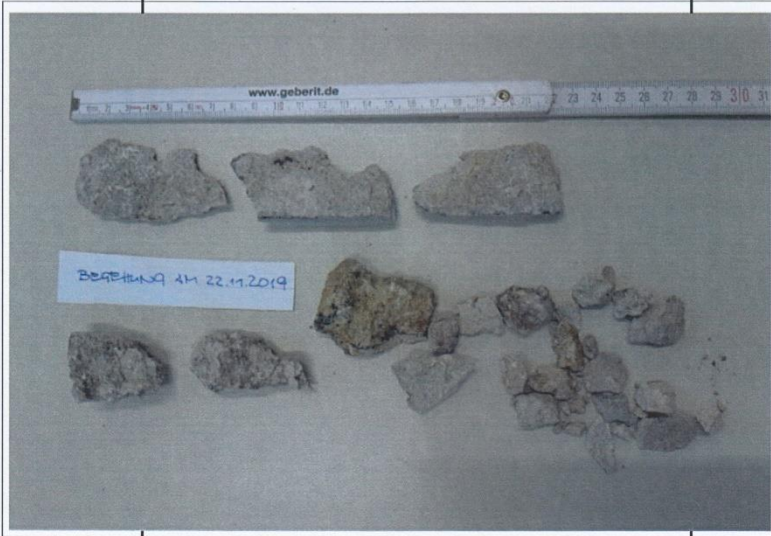
| Bild 1<br>Datum 22.11.2019<br>Ort PD / M | | |

| Abplatzungen | ja / nein | Anzahl ca. 25 Stück |
| Größe / Durchmesser ca. | 1 - 15 cm | |
